乌拉特后旗明胜矿产有限公司
乌拉特后旗巴彦高勒萤石矿
矿区生态修复方案

乌拉特后旗明胜矿产有限公司
2025年11月

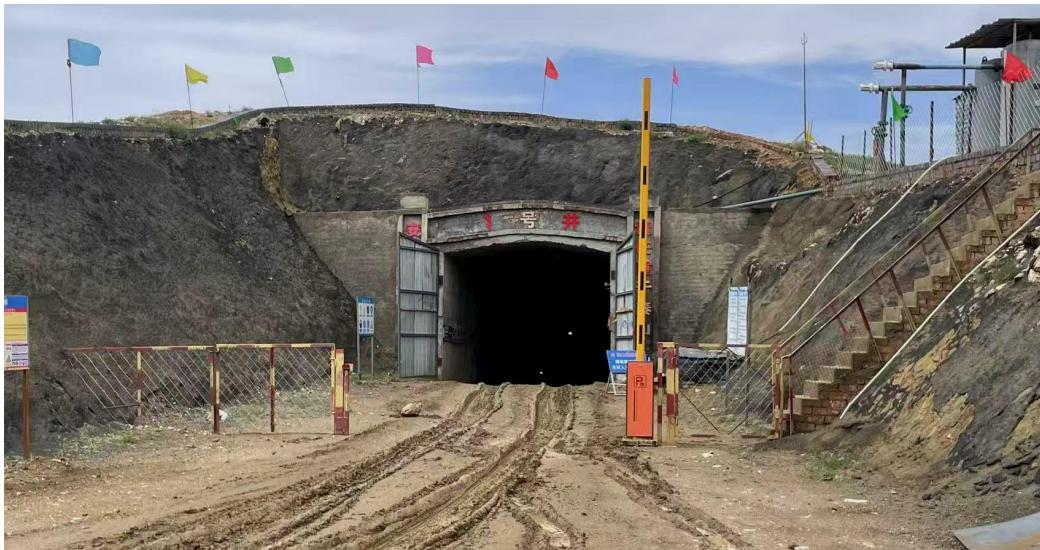
照片 1 斜坡道 (XPD1)

斜坡道（XPD1）位于 1 号矿体下盘，井口坐标：X=*****，Y=*****，Z=*****，井底标高为****m，断面规格 4.0×3.2 m，入口方位 225.09° ，坡度 12%，井底标高****m，主要承担井下矿石、废石、人员、设备材料的运输任务，兼进入风井及安全出口。施工 2 个中段，标高分别为****m、****m，其中****m 中段形成穿脉工程约 110m，巷道断面规格 2.0×2.0 m，****m 中段与 SJ3 贯通，巷道断面规格 3.5×3.0 m，共形成穿沿脉巷道约 600m。

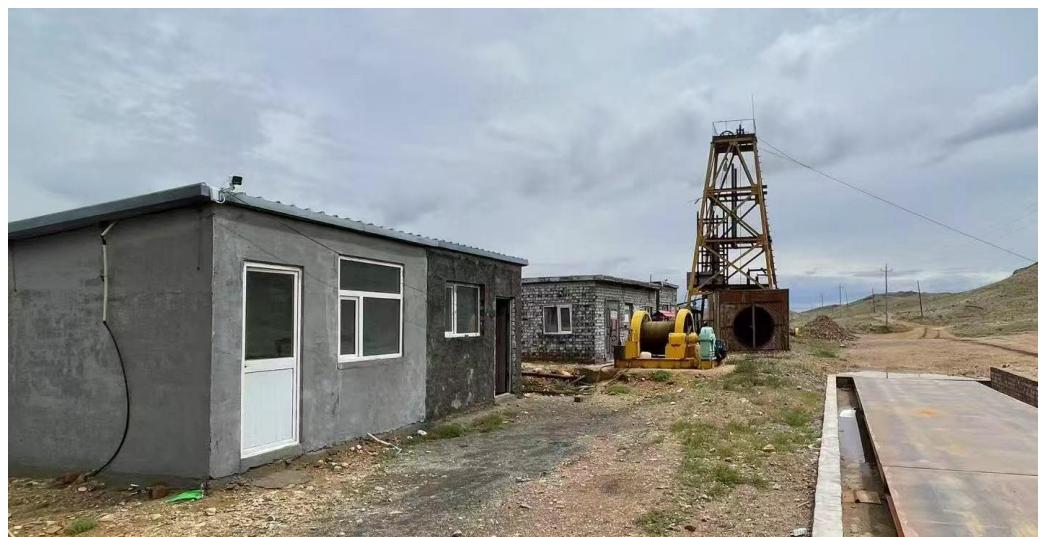
照片 2 回风竖井 (SJ3)

回风竖井 (SJ3) 位于 2 号勘查线附近 1 号矿体下盘，井口坐标：
 $X=*****$, $Y=*****$, $Z=*****$, 井深 60m, 井口净断面为圆形, 规格为 $\Phi 3.5m$, 由提升井改造为回风井, 承担井下回风任务, 兼作安全出口。施工 2 个中段, 标高分别为 ****m、****m, 其中 ****m 中段巷道断面规格 $2.0 \times 2.0m$, 共形成穿沿脉巷道约 220m。

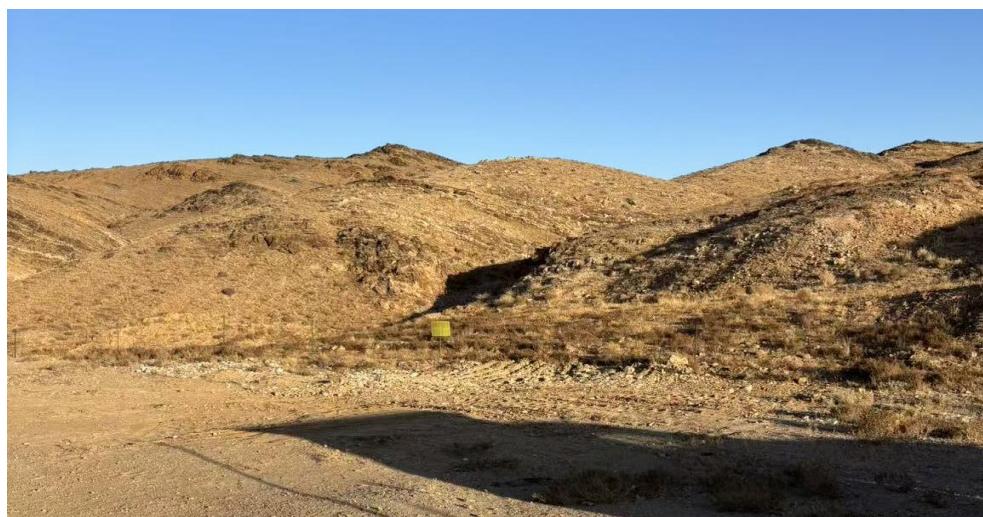
照片 3 CK1 现状 (已治理)

位于 1-0~1-3 勘查线之间, 长 141m, 宽 2~18m, 最大采深 10m; CK2 位于 1-0~1-2 勘查线之间, 长 36m, 宽 4~6m, 最大采深 10m; CK3 位于 1-4 勘查线西侧, 长 10m, 宽 4m, 最大采深 3m; CK4 位于 1-4~1-6 勘查线之间, 长 70m, 宽 2~3m, 最大采深 5m。上述采坑已于 2020 年 4 月进行回填治理, 并通过乌拉特后旗自然资源局验收, 目前已接近原始地貌。

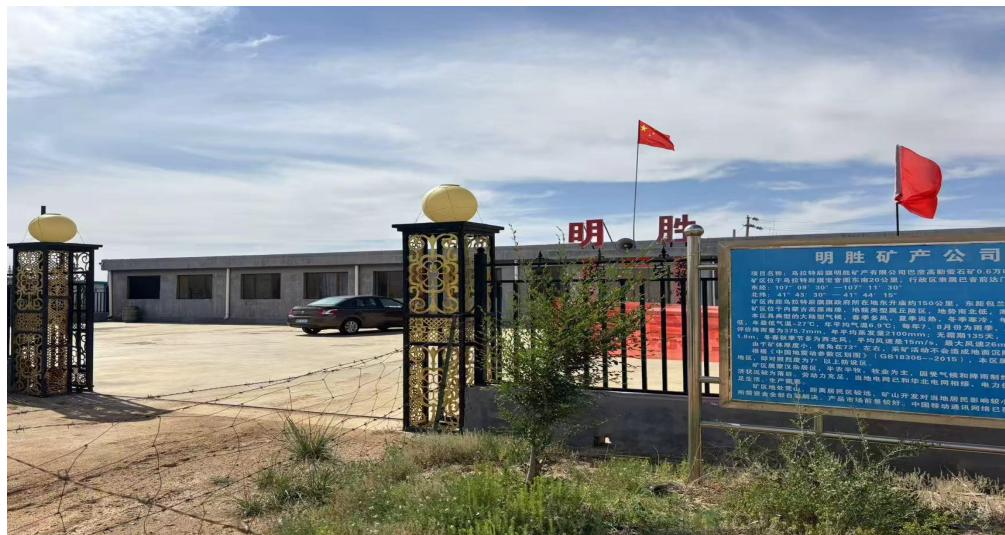
照片 5 办公生活区

办公生活区位于矿区南西部, 内设办公室、宿舍、会议室、食堂等。

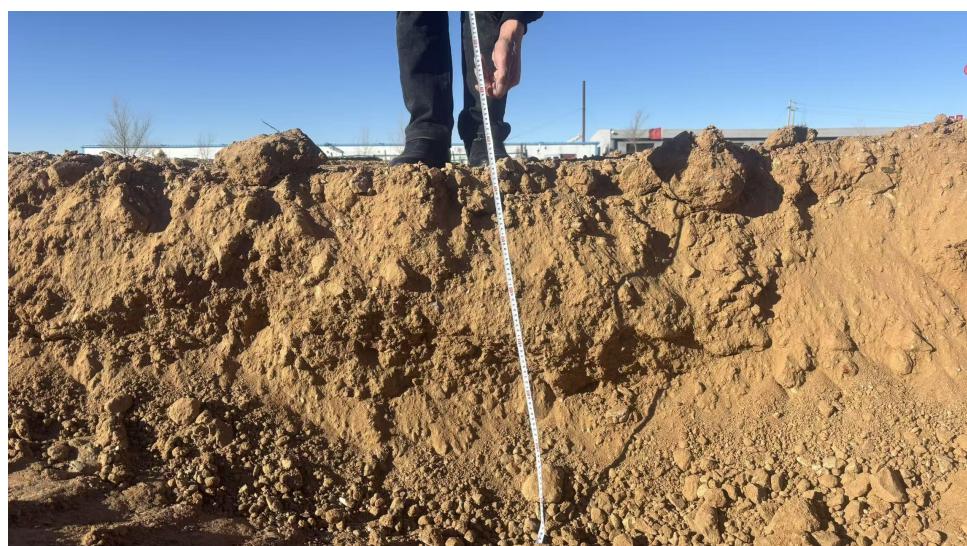
照片 2-1 矿区土壤立面照片

矿区所在区域土壤为栗钙土和淡栗钙土，属栗钙土类，是典型大陆性气候下形成的地带性土壤。成土母质为各种岩石的残积物、冲积物、洪积物和坡积物。矿区山顶基岩裸露，基本无表土，沟谷存在表土，表土层厚约 0-0.8m。

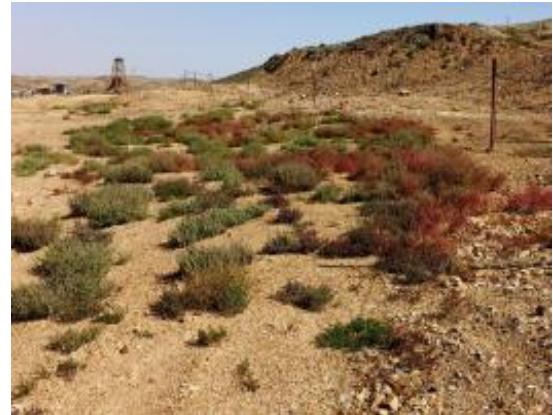
照片 2-3 植被

矿区植被类型为温性草原化荒漠类型，优势建群种以旱生和超旱生的矮生灌木和半灌木为主，伴生多年生丛生禾草。区内植被低矮稀

疏，植物群落建群种为中旱生小针茅、沙生冰草、无芒隐子草，由于植被退化严重，矿区内生长大量白刺、刺沙蓬。矿区内无人工植被。见照片 2-2。

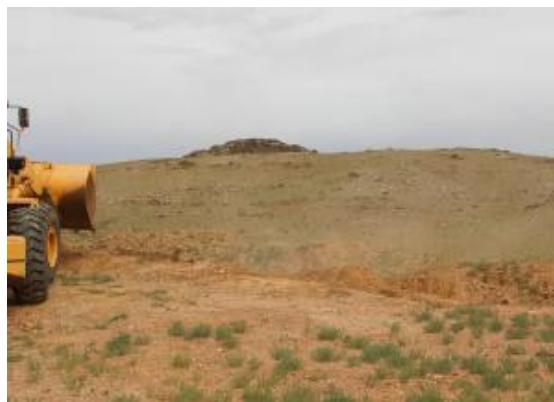
照片 2-3 部分回填后的探坑

第三期	实地验收时间		2018. 5. 24	治理时间段	2015. 9-2018. 8
序号	x	y	面积 m ²		
FS2 废石清理区					
1	*****	*****	590	FS2 、 FS3 废石清理 1900m ³ ，平整 540m ² ；对 TK1-TK5 全部进行了回填，回填量约 15000m ³ ，整平约 2000m ² ；在 2 号工业场地外围设置网围栏 100m，警示牌 1 块，清理 200m ³ ；对通风井外围设置网围栏 200m、警示牌 1 块	对已治理区予以保护，不得在已治理范围内重新造成矿山地质环境问题
2	*****	*****			
3	*****	*****			
4	*****	*****			
FS3 废石清理区					
1	*****	*****	1190	对已治理区予以保护，不得在已治理范围内重新造成矿山地质环境问题	
2	*****	*****			
3	*****	*****			
4	*****	*****			
5	*****	*****			
6	*****	*****			
TK1 回填区					
1	*****	*****	450		
2	*****	*****			
3	*****	*****			
4	*****	*****			
TK2 回填区					
1	*****	*****	100		
2	*****	*****			
3	*****	*****

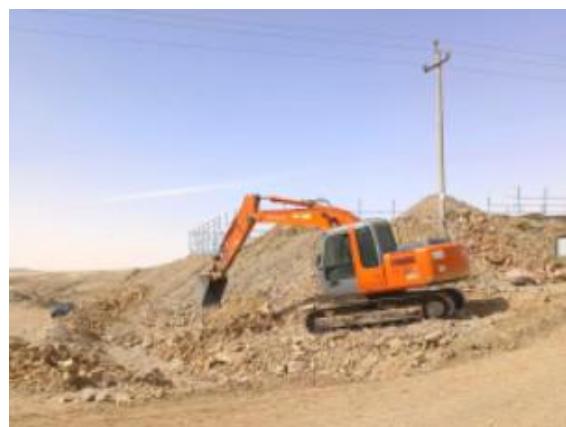
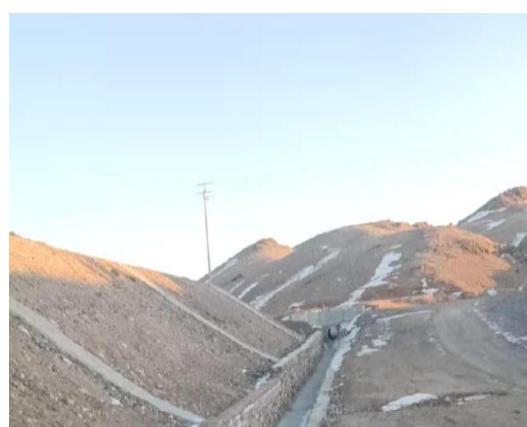
矿山依据 2020 年 12 月编制的《乌拉特后旗明胜矿产有限公司乌拉特后旗巴彦高勒萤石矿矿山地质环境保护与土地复垦方案》，对矿区废石场、预测塌陷区、探槽开展了治理工程。

照片 2-7 废石场治理前

照片 2-8 废石场治理后（边坡整形）

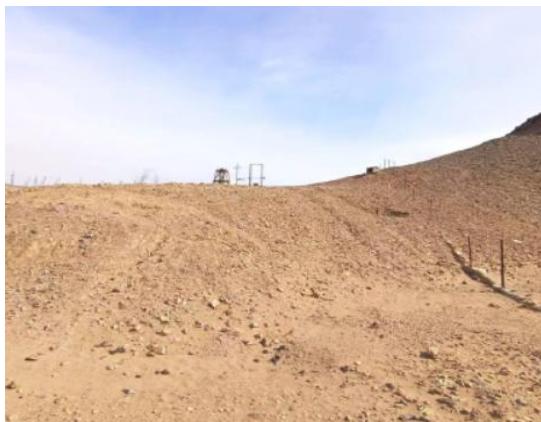
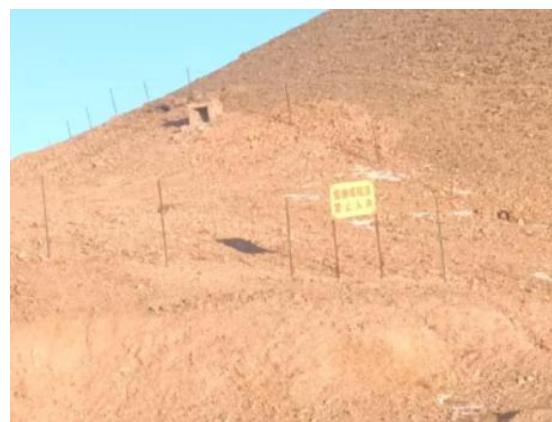
照片 2-9 预测塌陷区治理前

照片 2-10 预测塌陷区(设置网围栏)

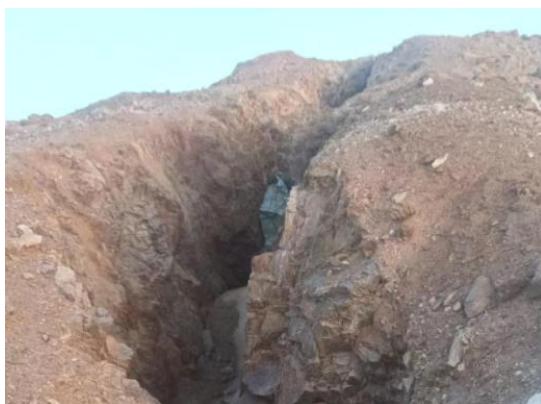
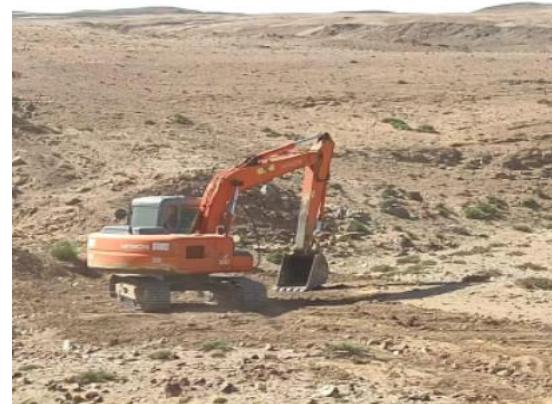
照片 2-11 探槽治理前

照片 2-12 探槽治理后(回填、平整、覆土)

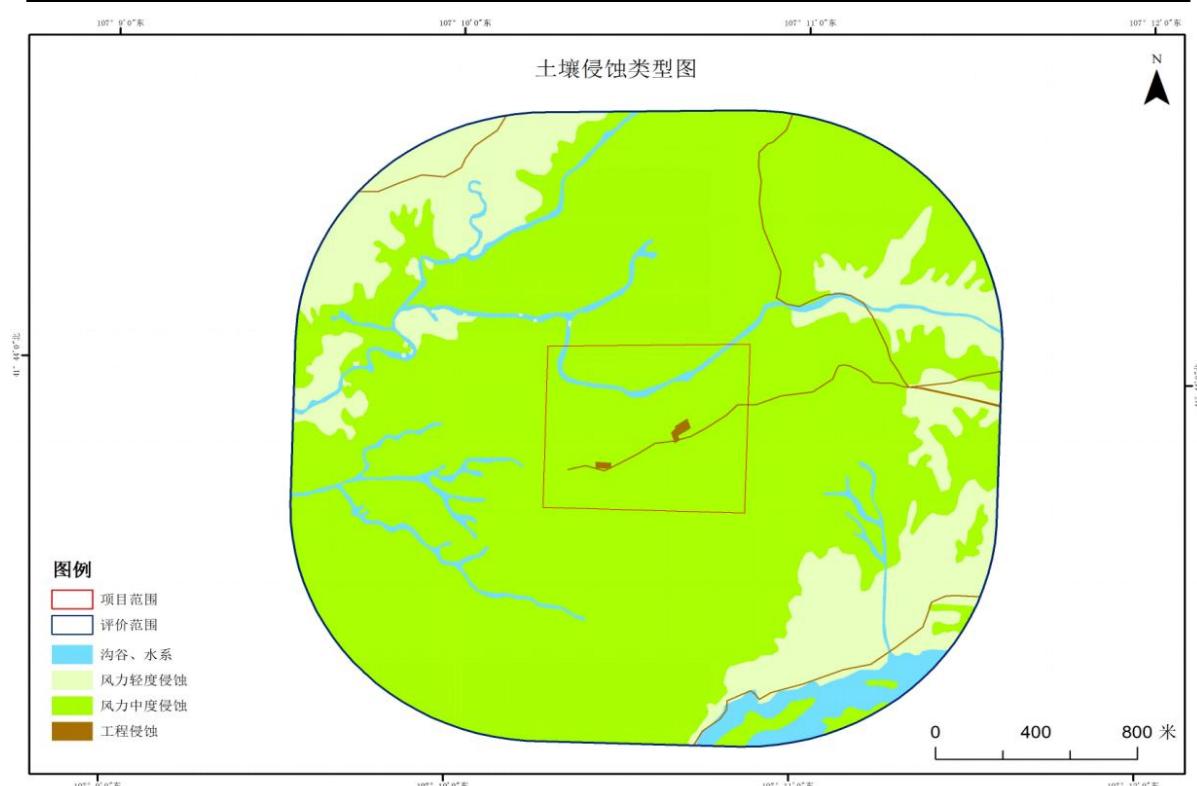
图 2-8 评价区土地侵蚀类型图

侵蚀强度	评价区			项目区		
	斑块数	面积 hm ²	百分比%	斑块数	面积 hm ²	百分比%
沟谷、水系	6	33.29	4.95	1	1.78	3.15
风力轻度侵蚀	32	124.14	18.48	1	0.02	0.11
风力中度侵蚀	14	513.56	76.44	2	53.97	95.46
工程侵蚀	3	2.37	0.35	2	0.78	1.38
合计	55	673.35	100.00	8	56.55	100.00

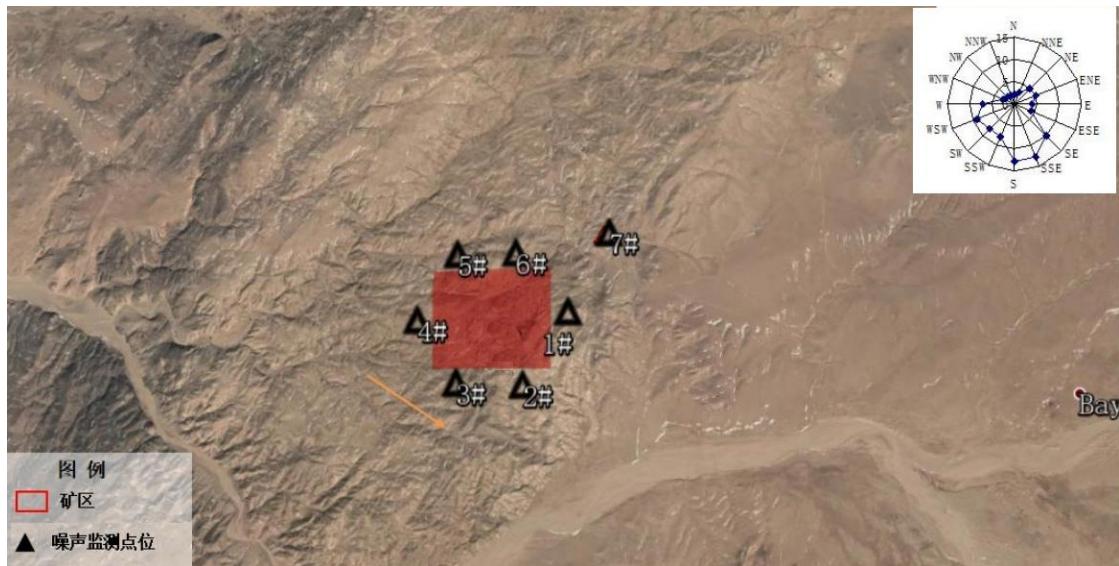
图2-10 声环境监测点

在项目四周及敏感点共布置 7 个噪声监测点位，监测点位布设情况见表 2-24，具体布点详见图 2-10。

序号	工程内容	监测点位	备注
1	矿区及道路两侧敏感点	东厂界	监测点位位于厂界外 1 米处
2		南厂界 1	
3		南厂界 2	
4		西厂界	
5		北厂界 1	
6		北厂界 2

7		牧民	监测点位位于牧民家靠近矿区 道路一侧房子外1米处
---	--	----	-----------------------------

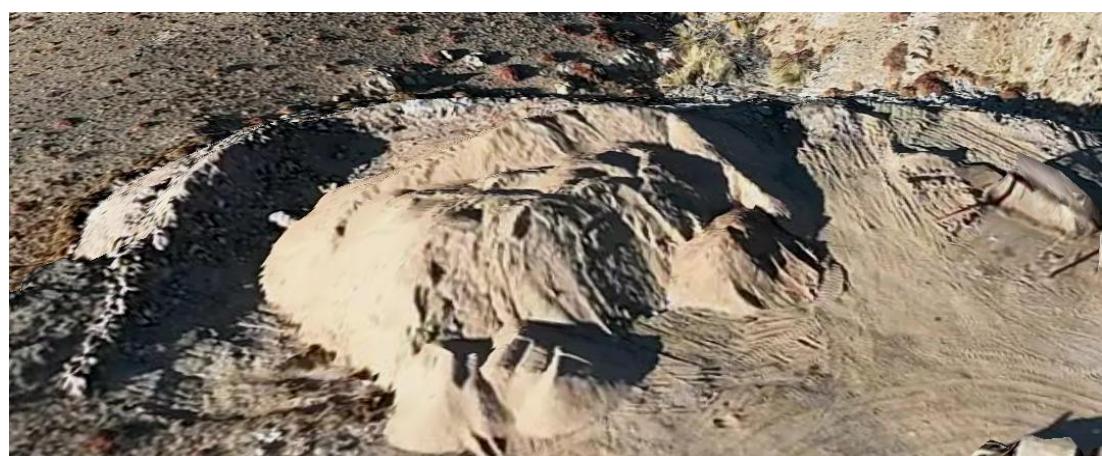
图 3-2 废石场

根据现场调查及航飞影像，废石场位于斜坡道工业场地北，占地面积 1200m^2 ，堆高 3–5m，边坡角约 50° ，废石堆放不规则，堆放量约 1800m^3 。根据第三次全国土地调查土地利用现状图，损毁土地类型为天然牧草地。

现状废石场废石堆放量少，边坡处于稳定状态，崩塌、滑坡地质灾害发育程度为弱发育，危害程度小，危险性小，引发地质灾害程度“较轻”。

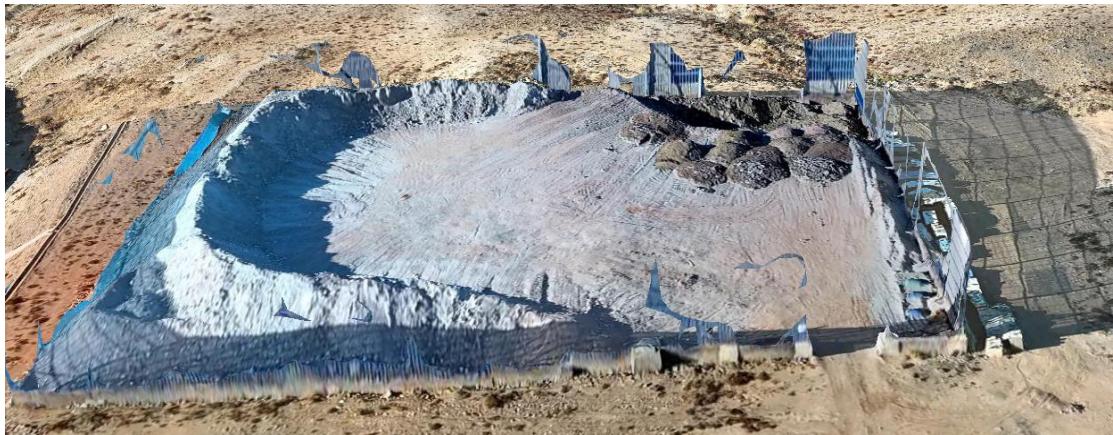
图 3-3 矿石场

根据现场调查及航飞影像，矿石场位于斜坡道工业场地北，占地面积 3590m^2 ，堆高 3-4m，边坡角约 50° ，矿石堆放不规则，堆放量约 1677m^3 。根据第三次全国土地调查土地利用现状图，损毁土地类型为天然牧草地。

矿石仅临时堆放，现状矿石堆放量少，崩塌、滑坡地质灾害发育程度为弱发育，危害程度小，危险性小，引发地质灾害程度“较轻”。

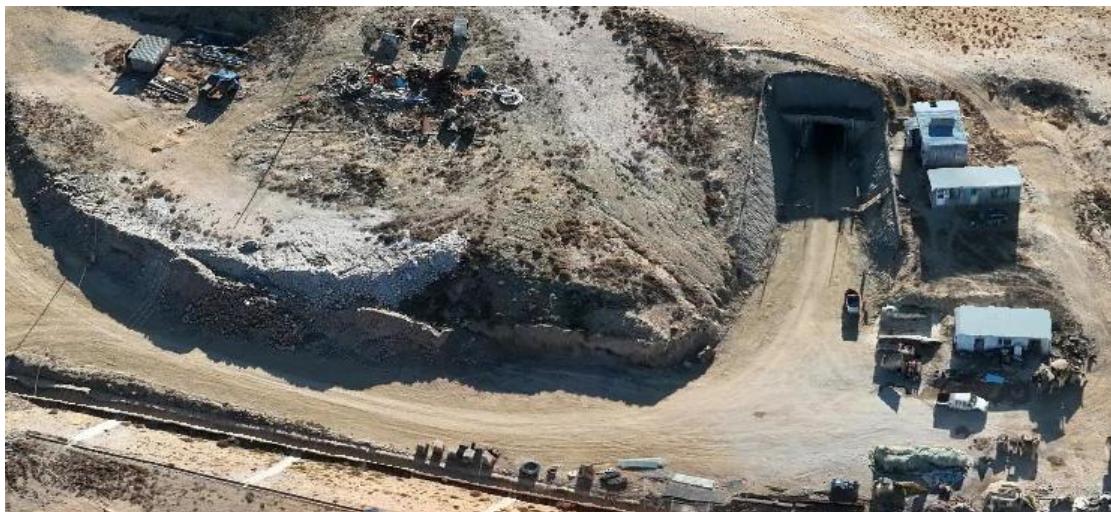
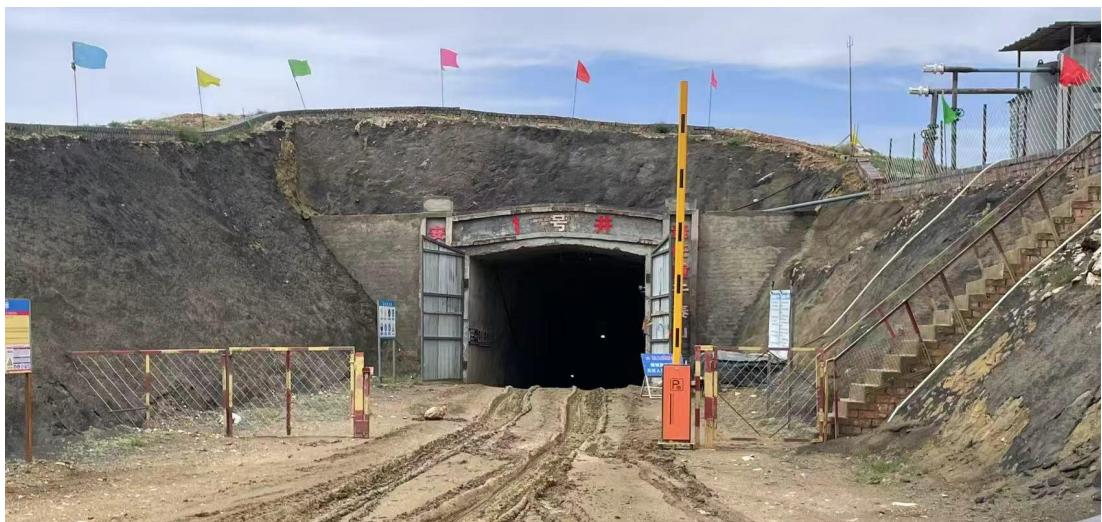
图 3-4 斜坡道 (XPD1)

斜坡道 (XPD1) 工业场地位于废石场南，占地面积 4069m^2 ，斜坡道 (XPD1) 井口坐标：X=*****，Y=*****，Z=*****，断面规格 $4.0 \times 3.2\text{m}$ ，坡度 12° ，现已施工 2 个中段，标高分别为****m、****m，其中****m 中段形成穿脉工程约 110m，巷道断面规格 $2.0 \times 2.0\text{m}$ ，****m 中段与 SJ3 贯通，巷道断面规格 $3.5 \times 3.0\text{m}$ ，共形成穿沿脉巷道约 600m。场地内有凌乱废弃物及零散废石，堆放量约 120m^3 。根据第三次全国土地调查土地利用现状图，损毁土地类型为天然牧草地、采矿用地。

现状斜坡道边坡处于稳定状态，崩塌、滑坡地质灾害发育程度为弱发育，危害程度小，危险性小，引发地质灾害程度“较轻”。

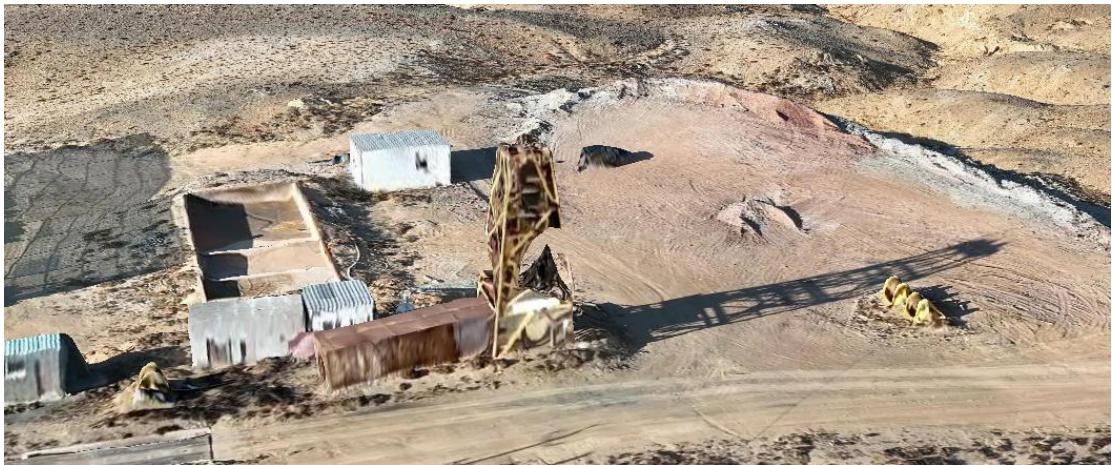
图 3-5 废弃竖井(SJ3)工业场地

废弃竖井 SJ3 工业场地位于废石场南东，占地面积 9208m^2 ，竖井 (SJ3) 位于 2 号勘查线附近 1 号矿体下盘，井口坐标：X=*****，Y=*****，Z=*****，井深 64.0m，井口净断面为圆形，规格为 $\Phi 3.5\text{m}$ ，现已施工 2 个中段，标高分别为****m、****m，其中****m 中段巷道断面规格 $2.0 \times 2.0\text{m}$ ，共形成穿沿脉巷道约 220m。场地东侧存在零散废石，堆放量约 156m^3 。根据第三次全国土地调查土地利用现状图，损毁土地类型为天然牧草地、采矿用地。

现状废弃竖井周边边坡稳定，崩塌、滑坡地质灾害发育程度为弱

发育，危害程度小，危险性小，引发地质灾害程度“较轻”。

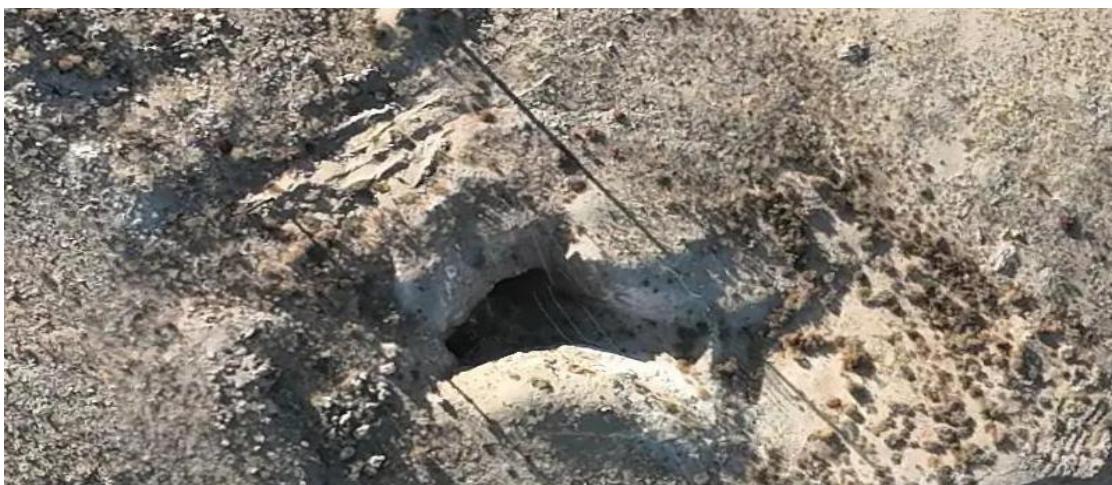
图 3-6 废弃 XJ1

废弃斜井 1 位于矿区东部，占地面积 92m^2 ，斜井 XJ1 于 2006 年施工，位于 1 号矿体西侧翼下盘施工 1 条，井口坐标：X=*****，Y=*****，Z=****，断面规格：1.5~2.0m（宽） \times 2.0m（高），坡度 41°，施工****m 中段，沿脉总长 149m。目前废弃斜井井口未封堵。根据第三次全国土地调查土地利用现状图，损毁土地类型为天然牧草地。

现状斜井 XJ1 边坡稳定，崩塌、滑坡地质灾害发育程度为弱发育，危害程度小，危险性小，引发地质灾害程度“较轻”。

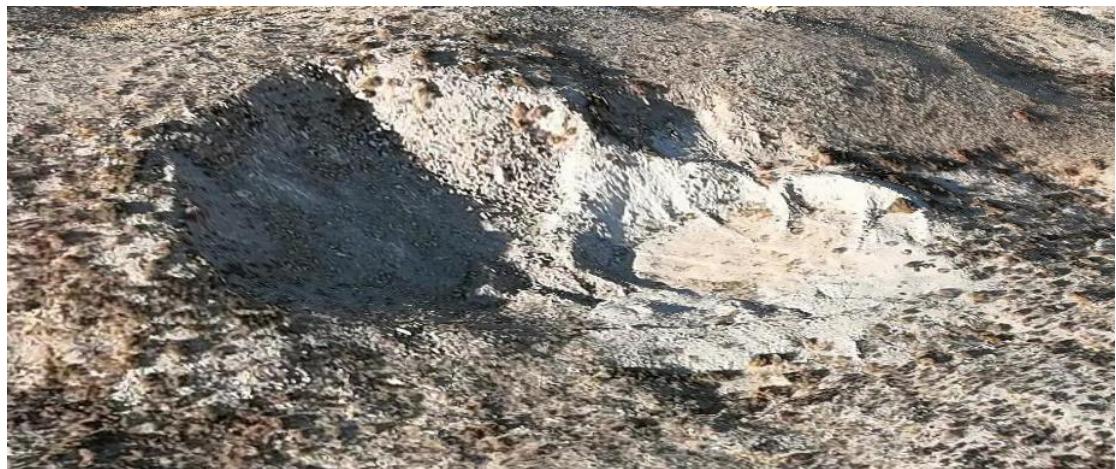
图 3-7 废弃采坑

废弃采坑位于矿区东部，占地面积 474m^2 ，采坑深度约 1.5m ，边坡角约 45° ，采坑容积约 355m^3 。根据第三次全国土地调查土地利用现状图，损毁土地类型为天然牧草地。

现状废弃采坑边坡稳定，崩塌、滑坡地质灾害发育程度为弱发育，危害程度小，危险性小，引发地质灾害程度“较轻”。

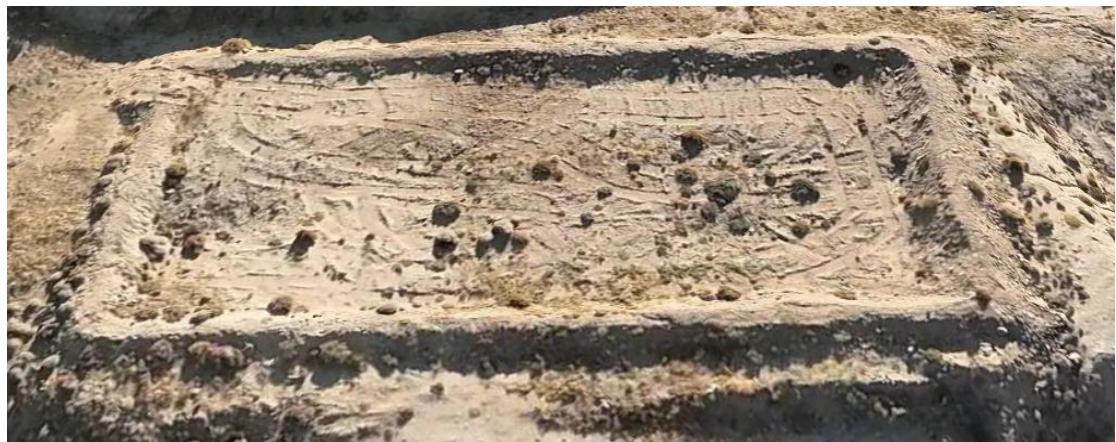
图 3-8 废弃炸药库地基

矿区东存在已拆除的废弃炸药库，已清基，周边堆积物未进行清理。废弃炸药库地基占地面积 903m^2 ，堆放高度约 0.5m ，边坡角约 45° ，堆基量约 80m^3 。根据第三次全国土地调查土地利用现状图，损毁土地类型为天然牧草地。

现状废弃炸药库边坡稳定，崩塌、滑坡地质灾害发育程度为弱发育，危害程度小，危险性小，引发地质灾害程度“较轻”。

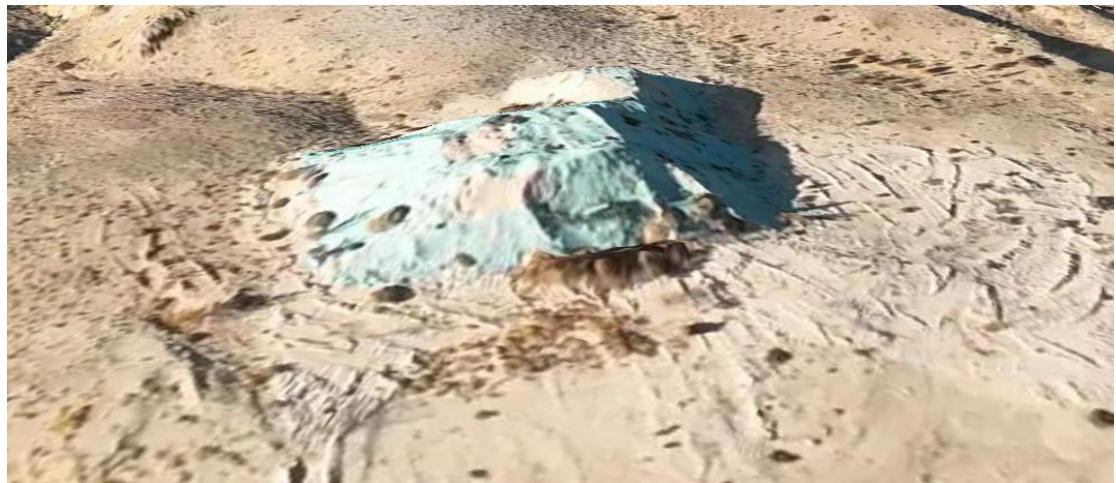
图 3-9 表土堆 1

表土堆 1 位于矿区东，已挂网封存，占地面积 $180m^2$ ，堆放高度约 6m，边坡角约 45° ，表土堆放量约 $870m^3$ 。根据第三次全国土地调查土地利用现状图，损毁土地类型为天然牧草地。

现状表土堆 1 边坡稳定，崩塌、滑坡地质灾害发育程度为弱发育，危害程度小，危险性小，引发地质灾害程度“较轻”。

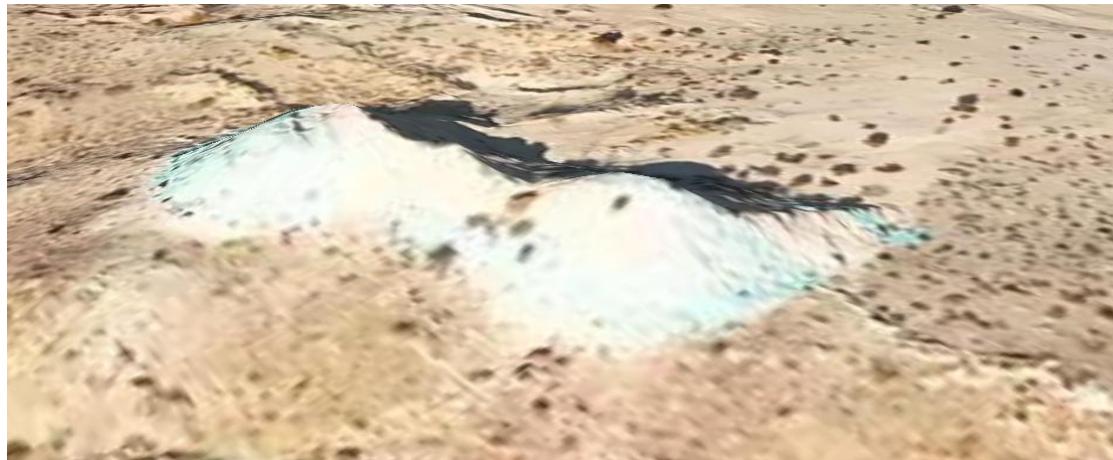
图 3-10 表土堆 2

9、表土堆 2：位于矿区东，已挂网封存，占地面积 84m^2 ，堆放高度约 6m，边坡角约 50° ，表土堆放量约 662m^3 。现状滑坡地质灾害发育程度为弱发育，危害程度小，危险性小。根据第三次全国土地调查土地利用现状图，损毁土地类型为天然牧草地。

现状表土堆 2 边坡稳定，崩塌、滑坡地质灾害发育程度为弱发育，危害程度小，危险性小，引发地质灾害程度“较轻”。

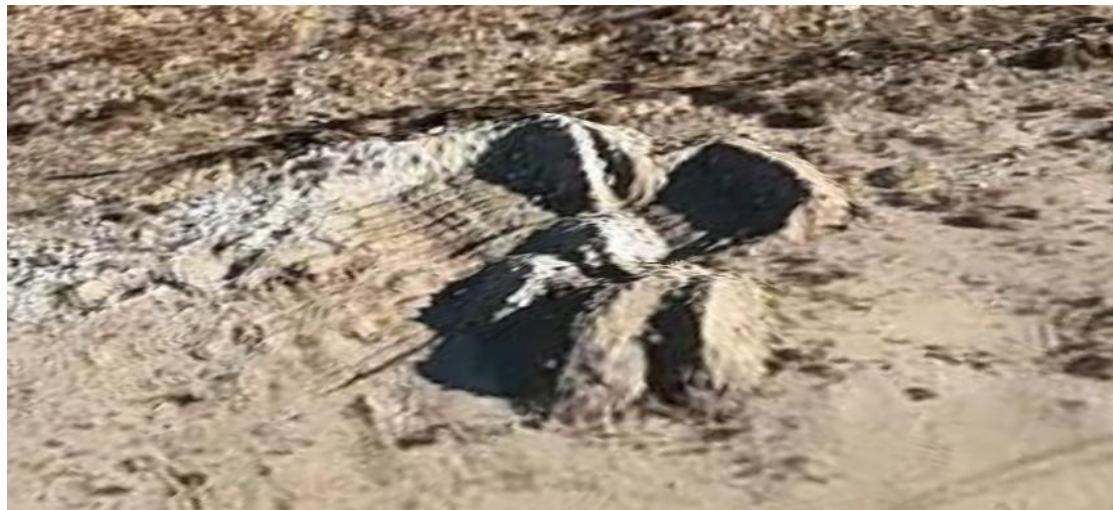
图 3-11 零散废石 1

零散废石 1 位于办公生活区南，堆放不规整，占地面积 $116m^2$ ，堆放高度约 1m，边坡角 $60-90^\circ$ ，堆放量约 $98m^3$ 。根据第三次全国土地调查土地利用现状图，损毁土地类型为采矿用地。

现状零散废石 1 边坡稳定，崩塌、滑坡地质灾害发育程度为弱发育，危害程度小，危险性小，引发地质灾害程度“较轻”。

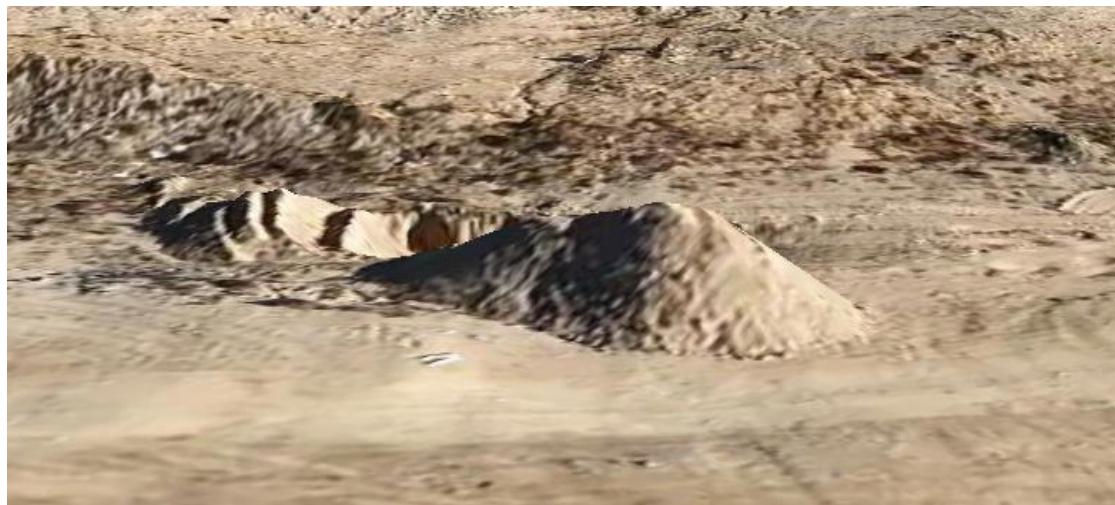
图 3-12 零散废石 2

零散废石 2 位于办公生活区南，堆放不规整，占地面积 $138m^2$ ，堆放高度约 1-3m，边坡角约 50° ，堆放量约 $145m^3$ 。根据第三次全国土地调查土地利用现状图，损毁土地类型为采矿用地。

现状零散废石 2 边坡稳定，崩塌、滑坡地质灾害发育程度为弱发育，危害程度小，危险性小，引发地质灾害程度“较轻”。

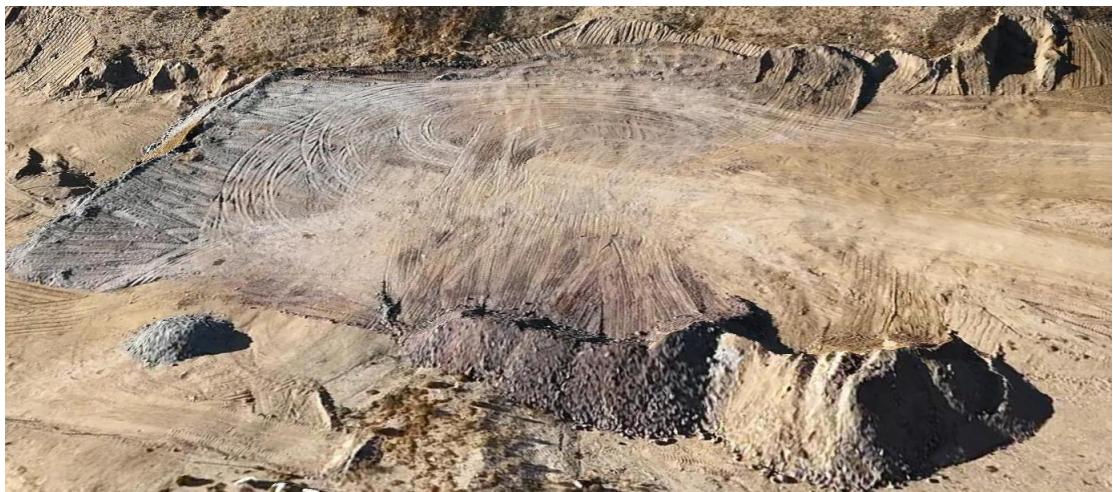
图 3-13 零散废石 3

零散废石 3 位于办公生活区南西，堆放不规整，占地面积 $1162m^2$ ，堆放高度约 1-4m，边坡角 $45-70^\circ$ ，堆放量约 $1168m^3$ 。根据第三次全国土地调查土地利用现状图，损毁土地类型为天然牧草地、采矿用地。

现状零散废石 3 边坡稳定，崩塌、滑坡地质灾害发育程度为弱发育，危害程度小，危险性小，引发地质灾害程度“较轻”。

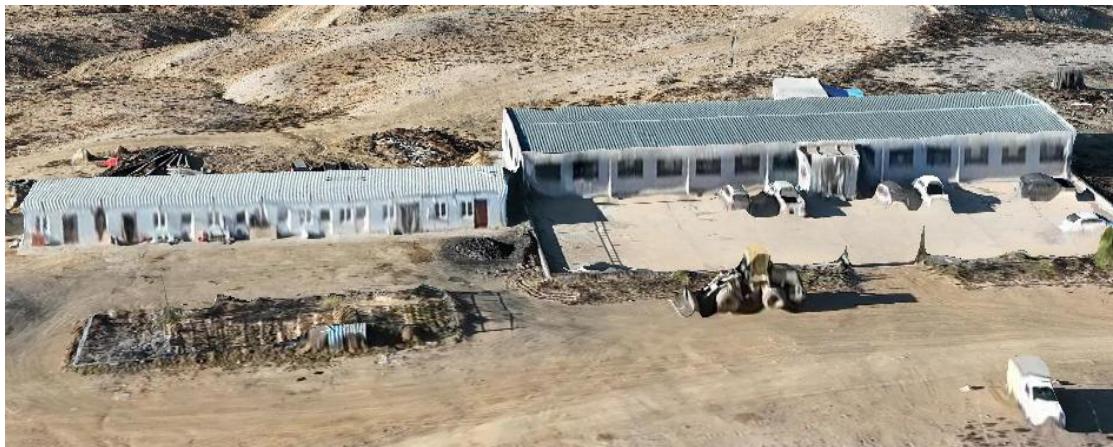
图 3-14 办公生活区

办公生活区位于斜坡道工业场地南西，占地面积 $8693m^3$ 。建筑为钢筋混凝土、砖瓦、彩钢结构。根据第三次全国土地调查土地利用现状图，损毁土地类型为天然牧草地、采矿用地。

现状办公生活区地质灾害不发育，危害程度小，危险性小，引发地质灾害程度“较轻”。

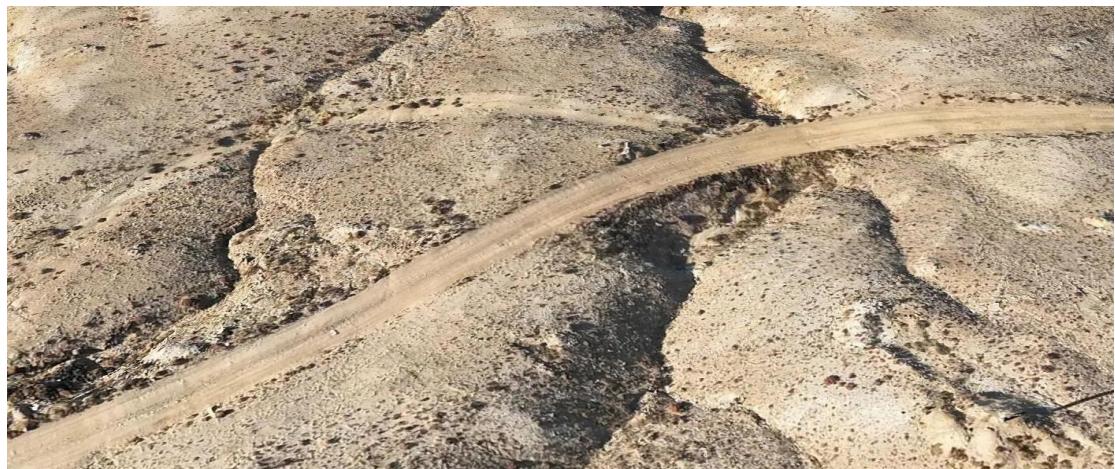
图 3-15 矿区道路

现状矿区道路地质灾害不发育，危害程度小，危险性小，引发地质灾害程度“较轻”。

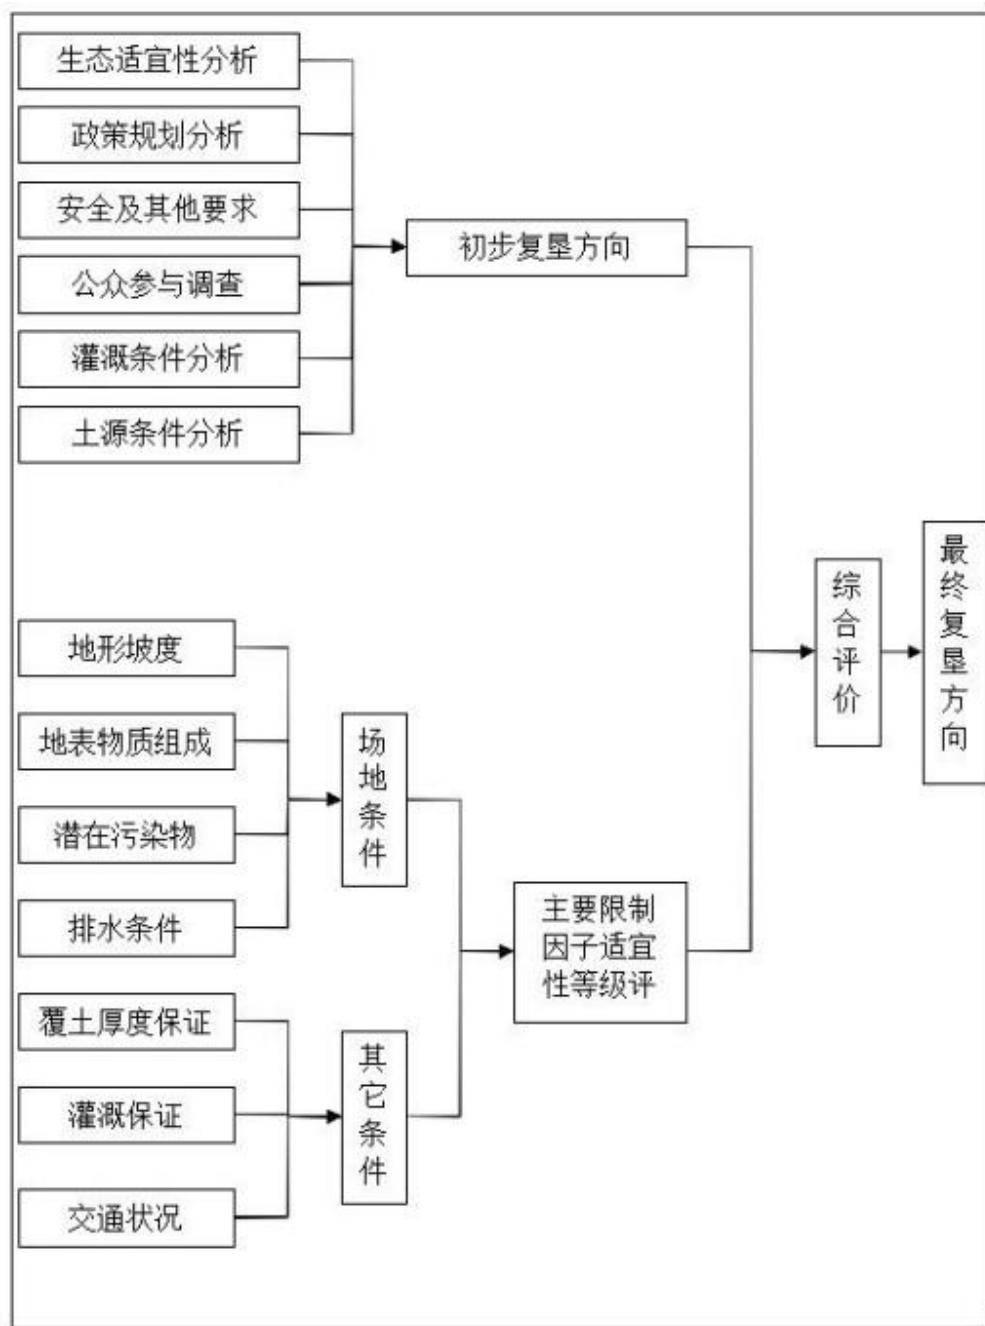
图 3-11 复垦方向确定程序示意图

基础条件分析：根据复垦区土源保证程度、灌溉条件分析拟复垦地复垦基础条件的可保证程度。

工程经验类比分析：是根据同类矿山复垦经验，确定拟复垦地的复垦方向。公众意见：通过公众调查，充分考虑当地居民对拟复垦地复垦方向的意见。评价程序见图 3-11。

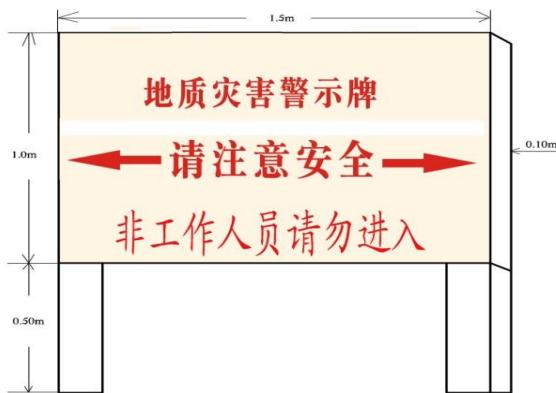
图 4-1 警示牌结构设计示意图

警示牌技术措施：在废石场和矿石场外每隔200m设置1块警示牌，警示牌的构架主要由2根固定在地表的金属管和一面矩形铁皮构成，其中金属管长度1.50m，铁皮边长为：1.00m×1.50m（矩形）；警示牌板面用油漆绘制提醒标语和警示符号。要求警示效果明显，并具备一定的抗风能力。
