乌拉特前旗物华矿业有限责任公司
沙佳格东矿区超贫磁铁矿（首采区）

矿区生态修复方案

乌拉特前旗物华矿业有限责任公司

2025年12月

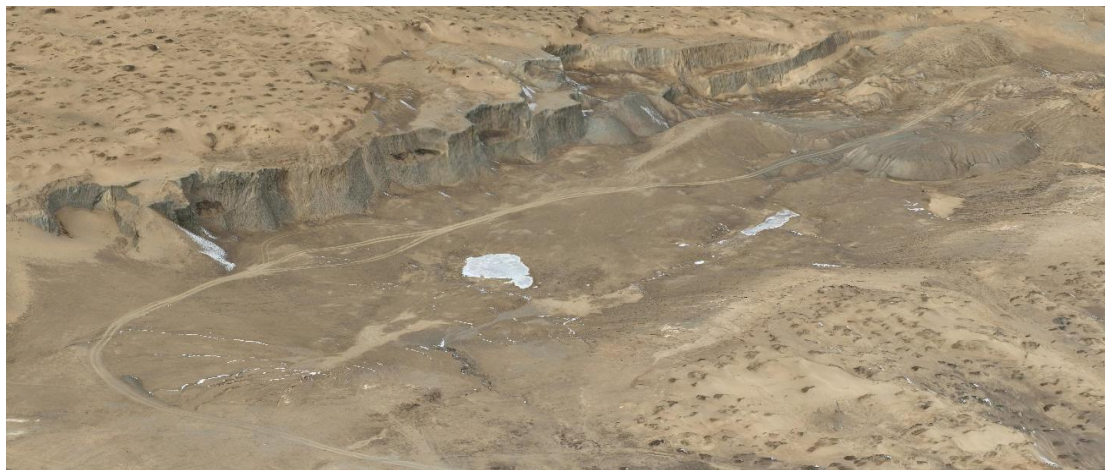
图 1-4 废弃采坑

废弃采坑位于矿区东, 大部分在矿界以外, 采坑长约 527m, 宽约

188m，占地面积约为 8.7816hm^2 ，采坑最深 13m，西边坡陡立，边坡角约 70° ，其余边坡小于 30° ，与地表衔接。采坑容积约 513724m^3 。损毁土地类型为采矿用地。

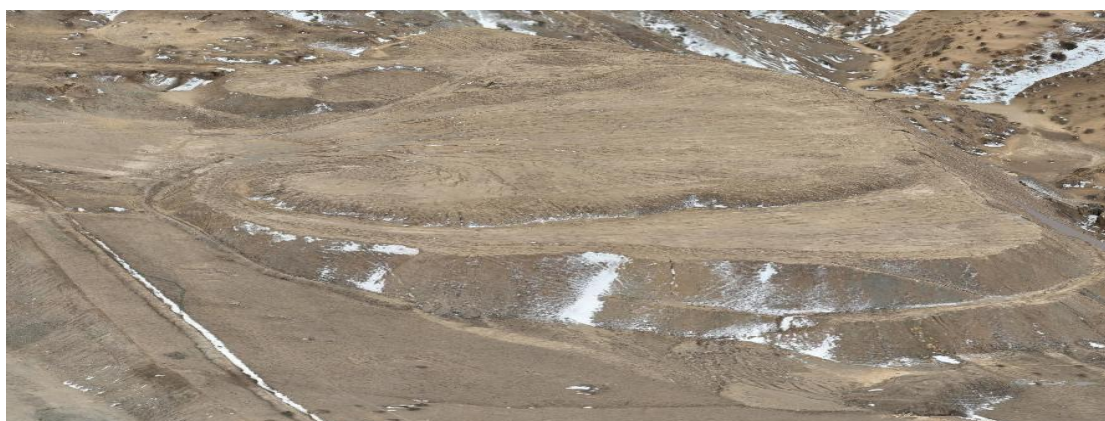
图 1-5 废石堆 1

位于露天采坑西部边坡外，南北最长约 321m，东西最宽约 138m，面积约为 3.6231hm^2 ，堆高 5-22m，边坡角为 $25^\circ - 35^\circ$ 。堆存量约为 181155m^3 。损毁土地类型为采矿用地、天然牧草地、其他草地。

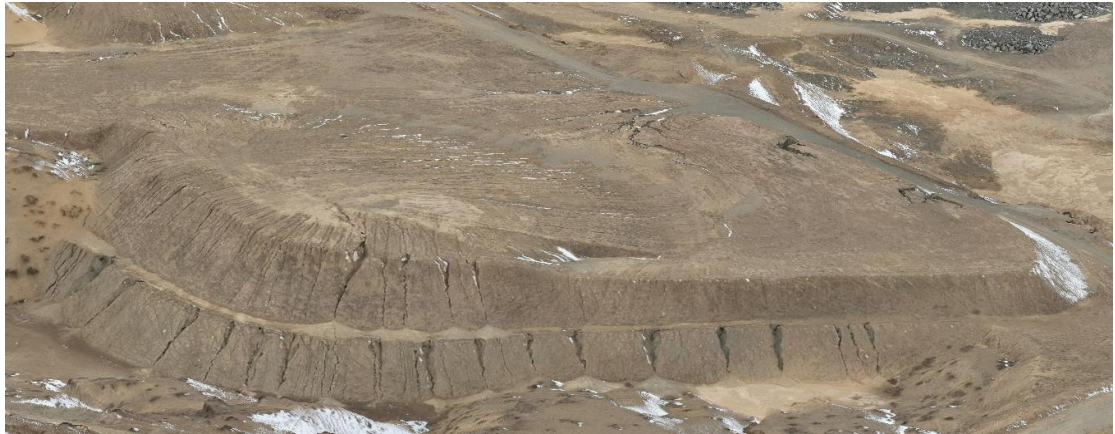
图 1-6 废石堆 2

位于露天采坑南部边坡外，东西最长约 241m，南北最宽约 145m，面积约为 4.4057hm^2 ，堆高 4-21m，边坡坡度为 $20^\circ - 35^\circ$ ，堆存量约为 264342m^3 。损毁土地类型为采矿用地、天然牧草地。

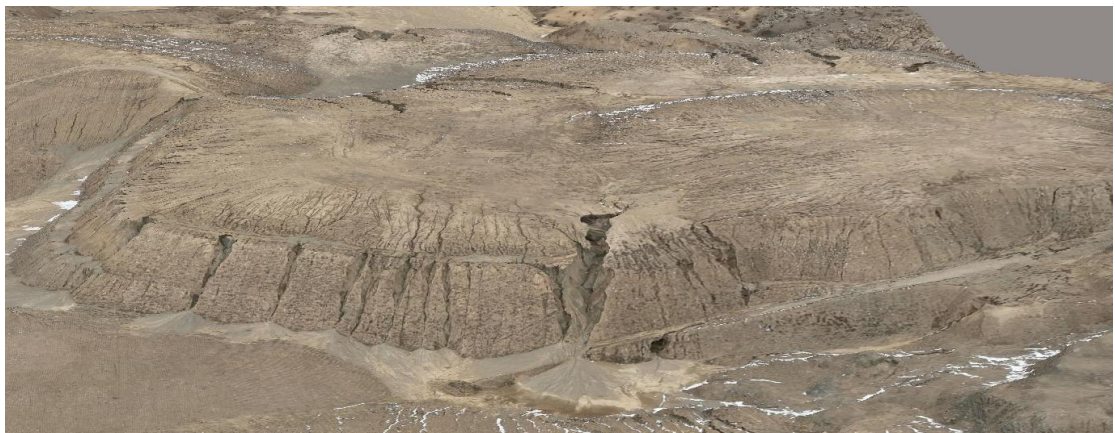
图 1-7 废石堆 3

位于露天采坑东侧，呈似三角形，北西向长约 467m ，北东向长约 335m ，面积为 13.2299hm²，堆高约 18m，台阶坡面角为 20° -37° ，堆存量约为 741900m³。损毁土地类型为采矿用地。

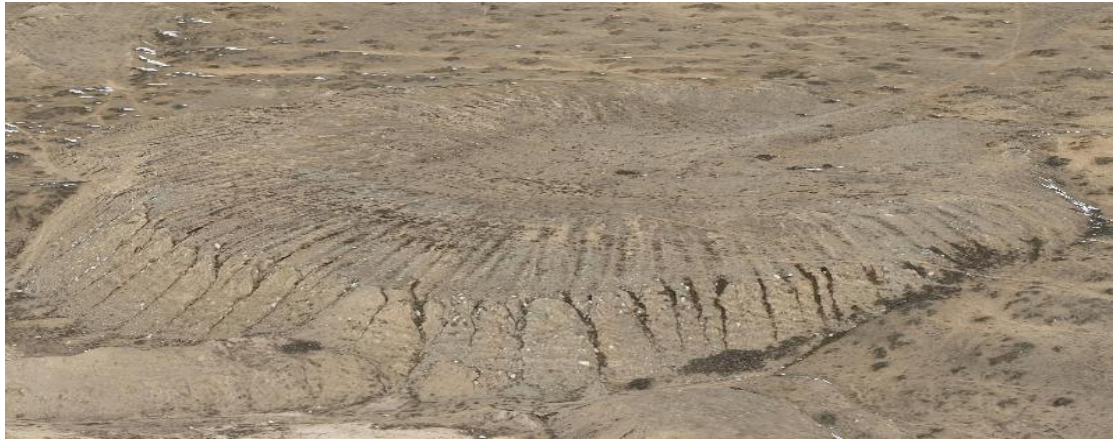
图 1-8 废石堆 4

位于露天采场北东，呈椭圆状，最长约 93m ，最宽约 78m ，面积为 0.5849hm²，堆高约 12m ，堆存量约为 23396m³。边坡整体较缓，坡度约 30° 。损毁土地类型为其他草地。

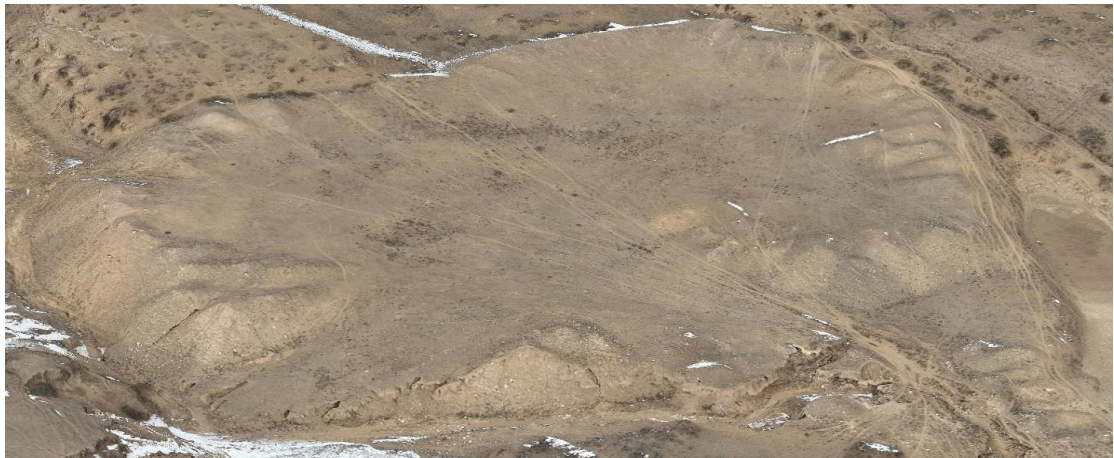
图 1-9 废石堆 5

位于露天采场北侧，呈椭圆状，南北最长约 105m ，东西最宽约 89m ，面积为 0.6033hm^2 ，堆高约 13m ，边坡角约 35° 。堆存量约为 26143m^3 。损毁土地类型为天然牧草地、其他草地。

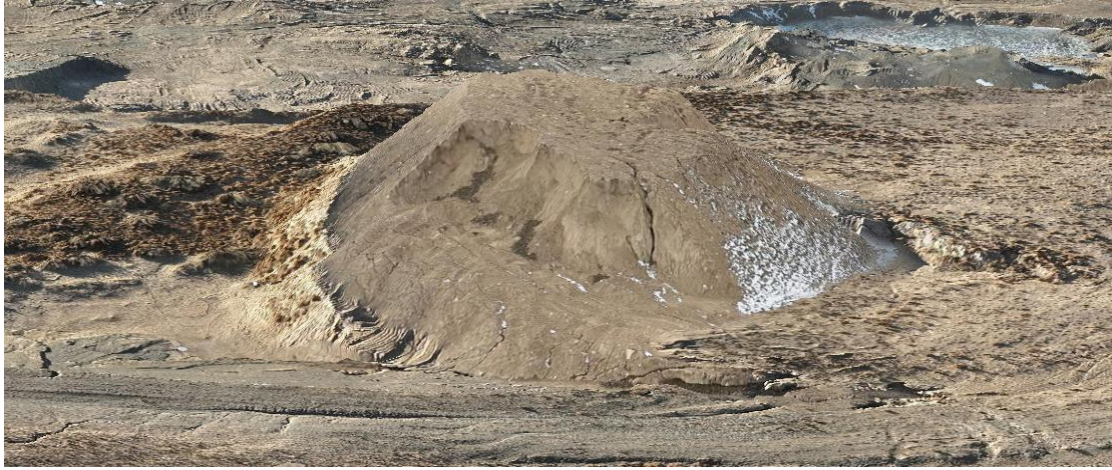
图 1-10 表土堆

表土堆位于露天采坑东侧，面积约为 0.6665hm^2 ，堆高约 16m ，堆存量约为 35547m^3 。边坡角约 40° ，损毁的土地类型为采矿用地，待复垦时利用。

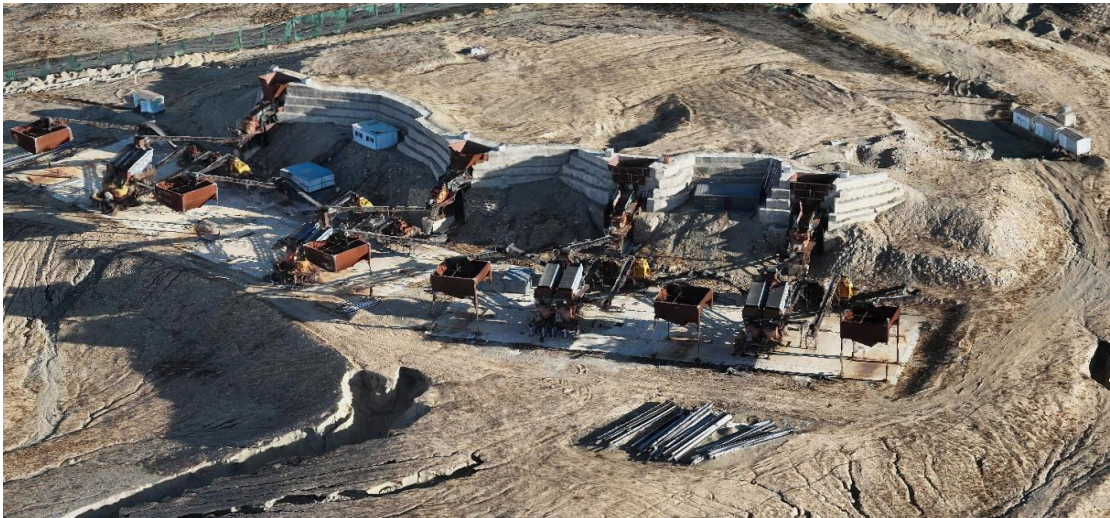
图 1-11 废弃工业场地

废弃工业场地位于采矿权范围外东侧，占地面积 9.6532hm^2 ，以往进行了治理，场地范围内留存一些废弃仪器设备。根据第三次全国土地调查土地利用现状图，矿区道路损毁土地类型为采矿用地。

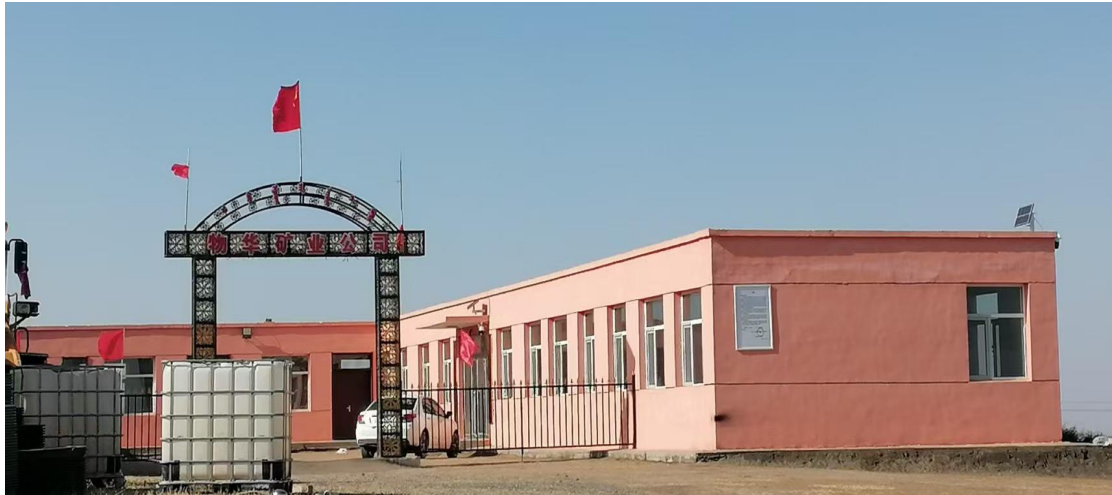
图 1-12 办公生活区

办公生活区位于矿区范围外东南，占地面积 0.0962hm^2 ，为一层砖混结构。根据第三次全国土地调查土地利用现状图，矿区道路损毁土地类型为采矿用地。

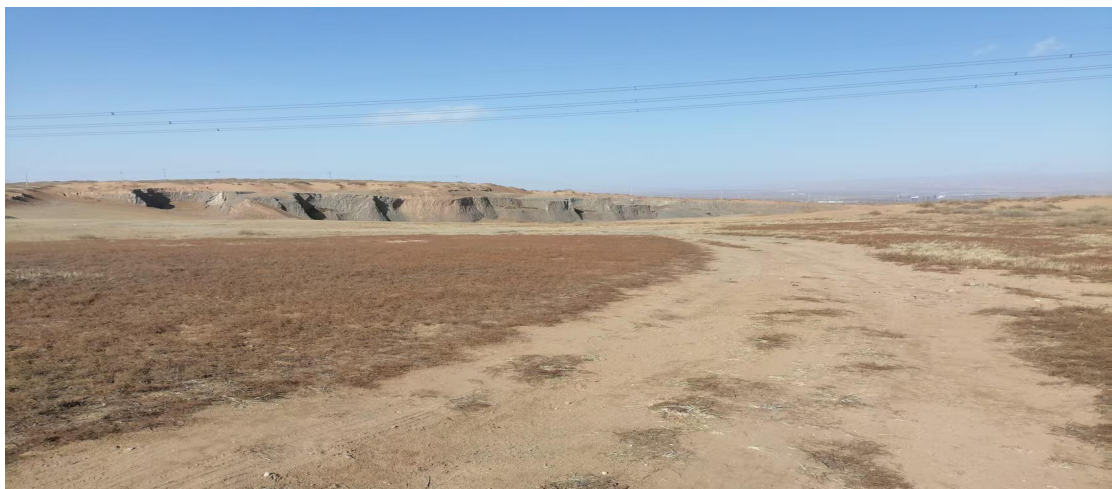
图 1-13 矿区道路

矿区道路占地面积 3.2000hm²，矿区道路长约 8km，平均宽度 4m。连接露天采场、工业场地、办公生活区等。根据第三次全国土地调查土地利用现状图，矿区道路损毁土地类型为天然牧草地、其他草地、采矿用地、公路用地、农村道路、裸土地、裸岩石砾地。

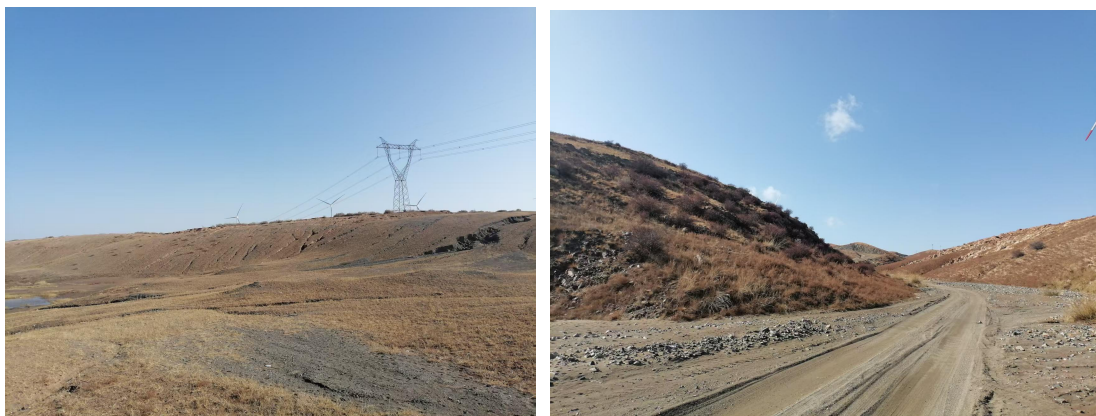
照片 2-1 低山丘陵地貌

分布于矿区大部分区域，地形波状起伏，丘陵顶部多呈长脊状或浑圆状，切割不明显。海拔标高一般在 1297.20-1429.59m 之间，天然坡角 15-25°，丘顶及边坡多为第四系残破积及风积混合物，地表植被发育一般。（见照片 2-1）

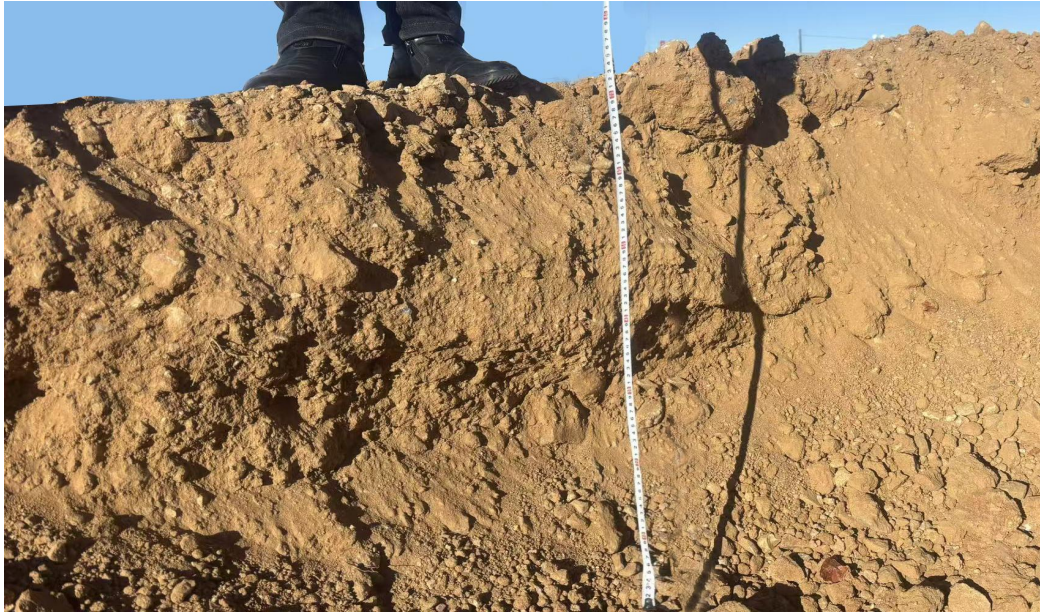
照片 2-4 矿区土壤

矿区土壤类型以栗钙土和风沙土为主，其成土母质为第四系风积成因及冲洪积成因的砂砾组成。土层厚度一般0.3-0.8m，局部位于丘坡或沟谷内的，土层厚度可达2.00m。土壤有机质含量低，含氮量0.1-0.2%，含磷量0.08-0.18%，含钾量1.61%，PH值7.5-8.5.0之间，属于碱性土壤。

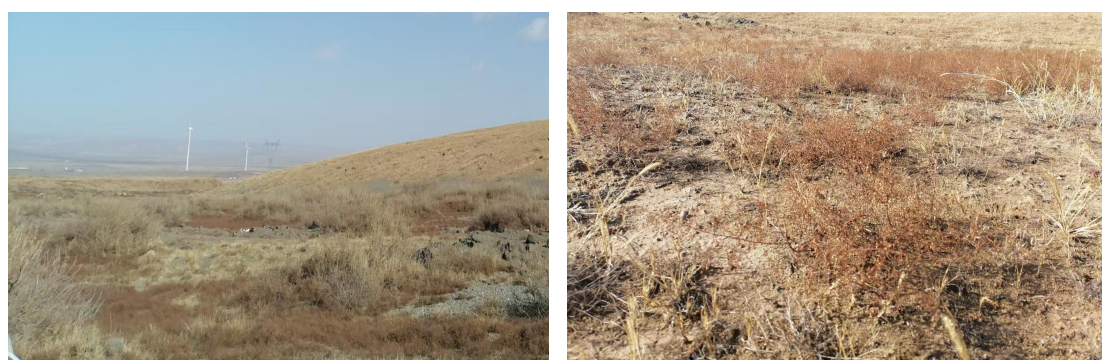
照片 2-5 植被

矿区植被属典型的温带大陆性半干旱的低山丘陵区，以旱生类植物为主。矿区植被类型为荒漠草原植被，主要植物种类有柠条、胡枝子等灌木；优势草本植物有无芒隐子草、长芒草、冷蒿、隐子草等，植被盖度 15%。植被群落单一，结构简单，区内植被低矮稀疏，高度一般 5-10cm。见照片 2-5。

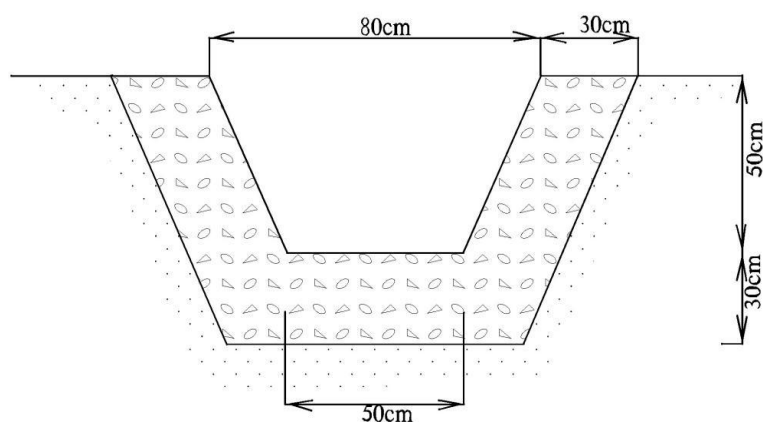
图 4-4 截排水沟典型设计断面图

露天采场东部地势低，挡墙外围修筑截排水沟用来暴雨泄洪，截排水沟断面根据当地暴雨特征值与汇流面积计算后选用底宽 50cm 、口宽 80cm 、深 50cm ，浆砌石厚 0.3m ，纵坡不小于 $3/1000$ 的梯形断面，横截面积 $S=0.555\text{m}^2$ 。截流排水沟典型设计断面见图 4-4。
