**中国石油天然气股份有限公司**  
**华北油田巴彦勘探开发分公司内蒙古河套盆地**  
**巴彦油田石油开采2026年度矿山地质环境治理与**  
**土地复垦计划书**

**中国石油天然气股份有限公司华北油田巴彦勘探开发分公司**  
**二零二六年三月**

编制单位：内蒙古中核实业有限公司

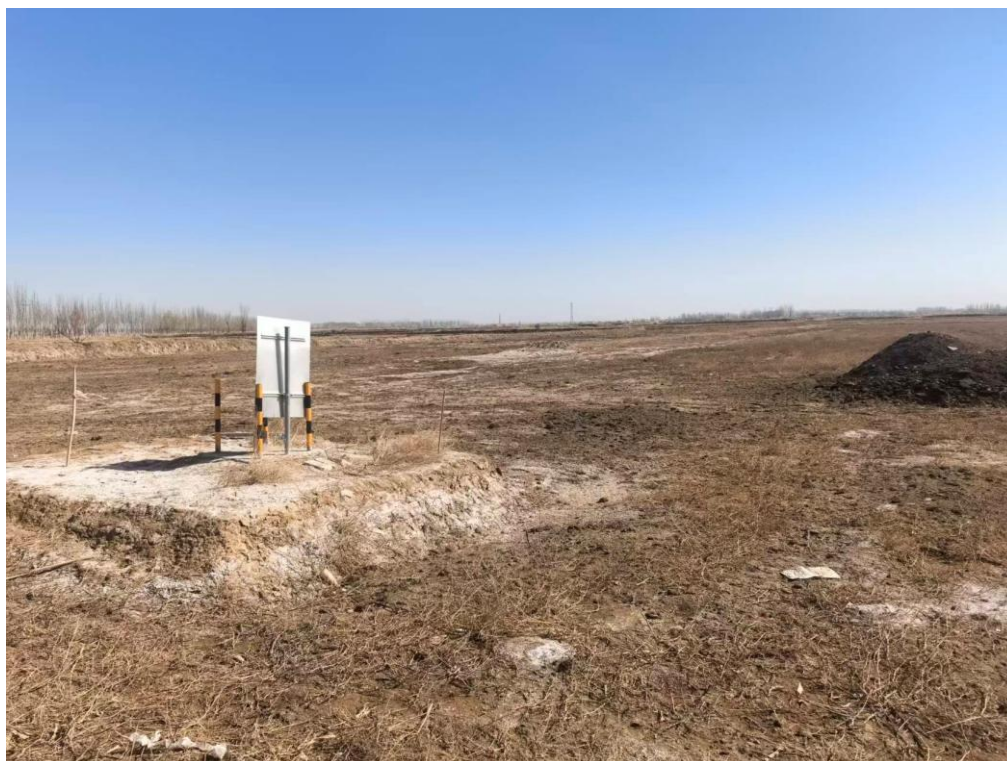
图3-1 兴华5井油井场地

根据现状调查和收集资料，目前采矿区现有已建井场5座，井场总占地面积10.2312hm<sup>2</sup>，其中兴华5井井场占地面积1.3500 hm<sup>2</sup>、兴华8井井场占地面积1.2600 hm<sup>2</sup>、隆1井井场占地面积1.1335 hm<sup>2</sup>、兴华1-223井（5号平台）井场占地面积3.5116 hm<sup>2</sup>、兴华1-223井（6号平台）占地面积2.9761 hm<sup>2</sup>，详见图3-1～图3-5。破坏土地方式为压占，破坏土地类型为水浇地、农村道路、沟渠、盐碱地等，损毁了原始土壤植被，降低了植被覆盖率。

兴华5井损毁土地面积1.3671hm<sup>2</sup>，损毁土地类型为水浇地、沟渠。主要复垦措施为表土剥离、废渣清理清运、覆土、激光平地机整平等

措施。其中，表土剥离工程量为8202.6m<sup>3</sup>，废渣清理工程量为4101.3 m<sup>3</sup>，清运工程量4101.3 m<sup>3</sup>，覆土工程量为8035.8m<sup>3</sup>，利用激光平地机整平工程量为20.0895亩，秸秆还田工程量为40.179亩，损毁沟渠93m，渠道回填251.1 m<sup>3</sup>，渠道回填压实251.1 m<sup>3</sup>，土地翻耕1.367 hm<sup>2</sup>。

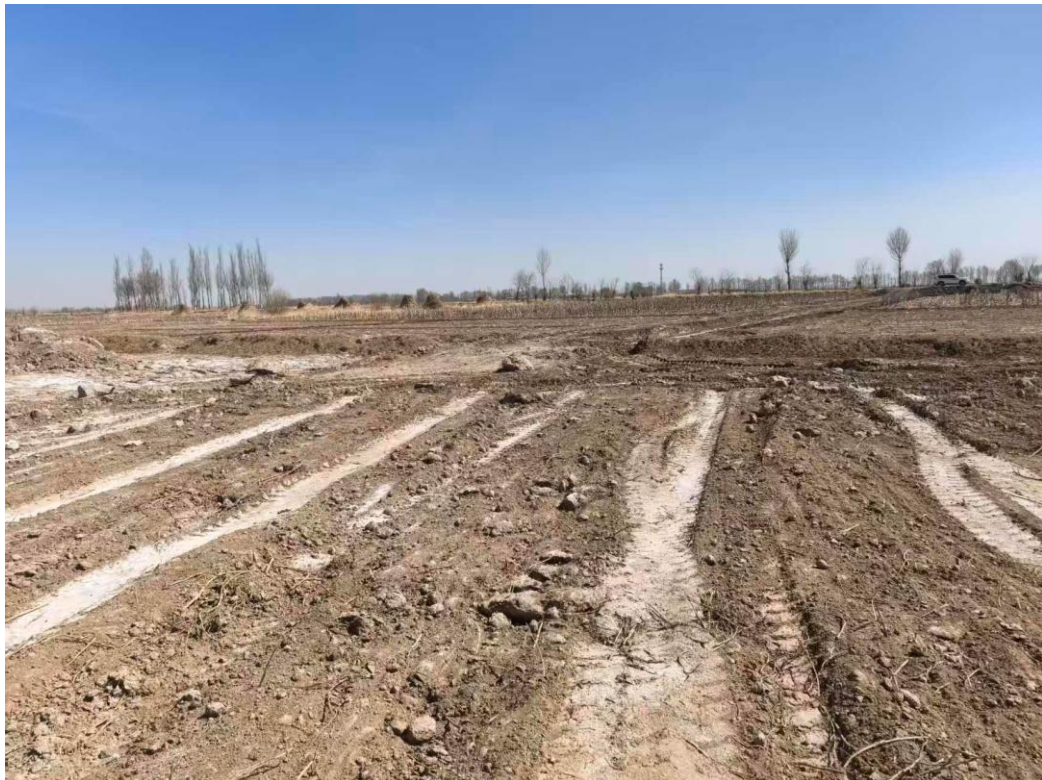
图3-6 兴华5井进场道路

路面为土路，宽度4-6m，总占用土地面积0.5273hm<sup>2</sup>，其中兴华5井进井道路占地面积0.0171hm<sup>2</sup>、兴华8井进井道路占地面积0.1546hm<sup>2</sup>、隆1井进井道路占地面积0.0162hm<sup>2</sup>、兴华1-223井（5号平台）进井道路占地面积0.0795hm<sup>2</sup>、兴华1-223井（6号平台）进井道路占地面积0.1631hm<sup>2</sup>。破坏土地资源方式为压占，破坏土地类型为水浇地、农村道路、沟渠、盐碱地，公路用地等，损毁了原始土壤植被，降低该区植被覆盖率。道路对含水层无影响、对地形地貌景观影响较轻，场地的建设改变了该区域局部的地形地貌景观形态，造成与原有自然景观不协调。
