巴盟乌中旗甲胜盘铅锌硫铁矿业开发有限责任  
公司乌中旗甲胜盘铅锌硫铁矿  
2026 年度矿山地质环境治理与土地复垦计划书

巴盟乌中旗甲胜盘铅锌硫铁矿业开发有限责任公司

2026 年 3 月

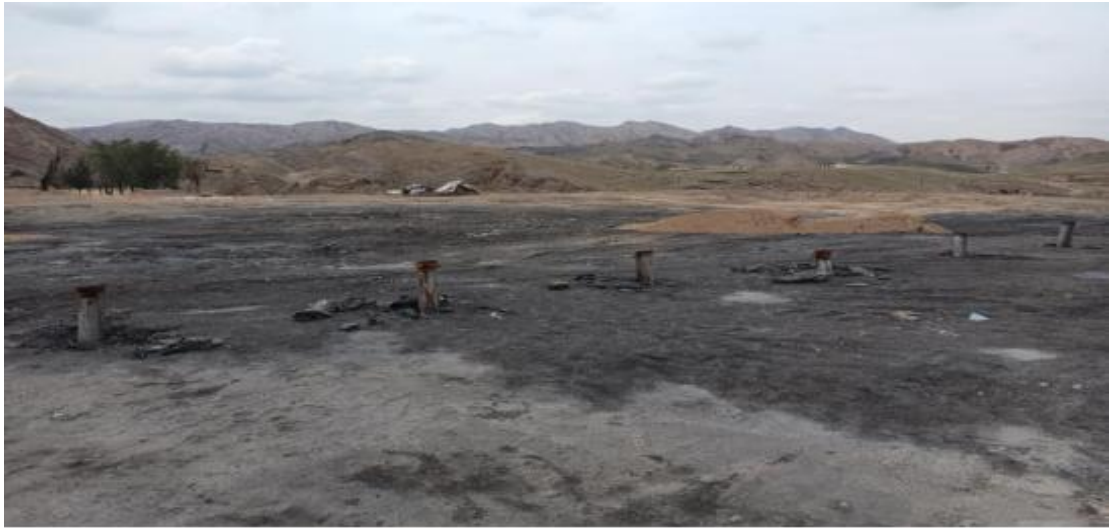
照片 2-7 硫酸厂治理前照片

废弃物拆除：拆除方量232m<sup>3</sup>。采用人工拆除方式拆除砌体工程。

地表硬化拆除：拆除方量1050m<sup>3</sup>。采用人工拆除方式拆除砌体工程。

土地平整：土地平整方量2865m<sup>3</sup>。对所有场地在恢复植被前进行平整。平整前进行拆除、清理等工作。机械选用55kw推土机。

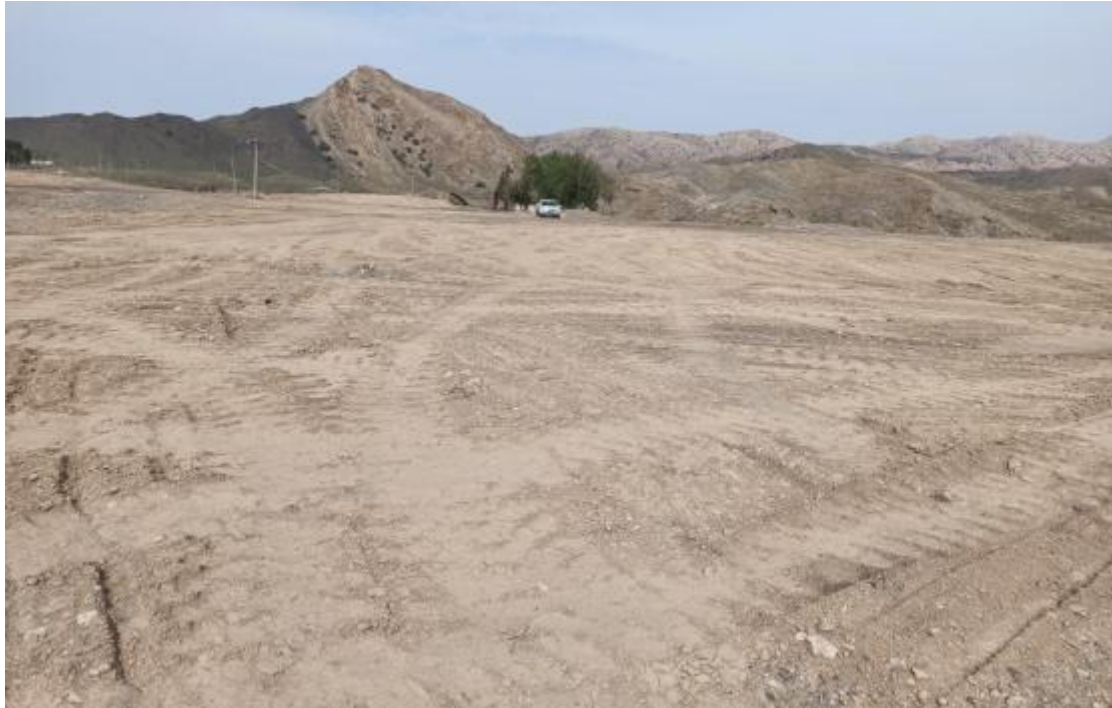
照片 2-9 硫酸厂治理后照片

植被恢复：撒播草籽，面积9548m<sup>2</sup>。

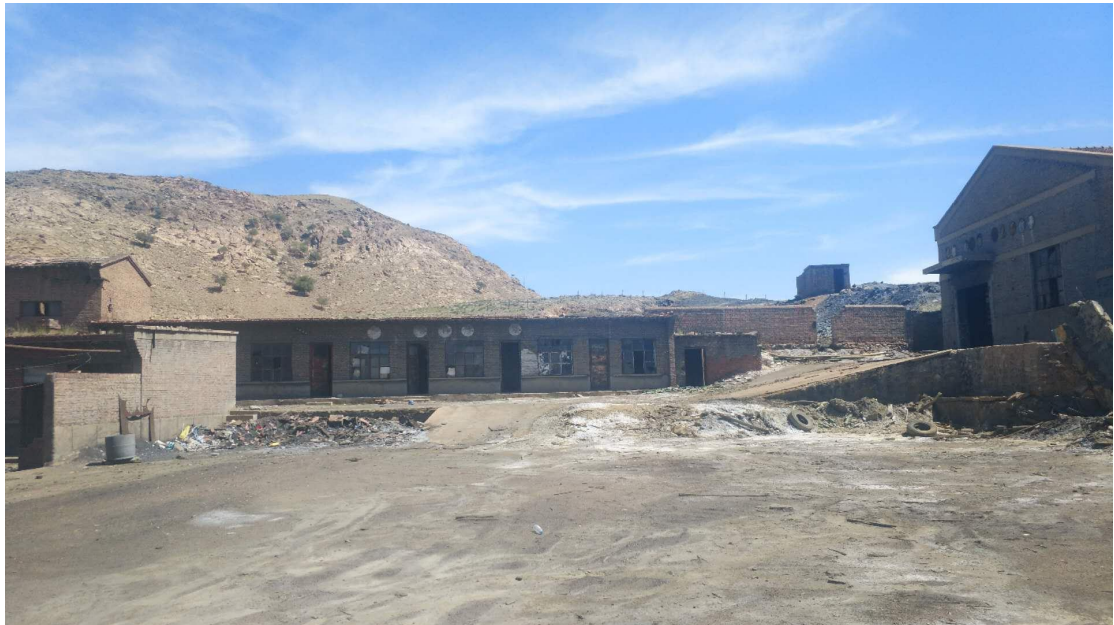
照片 2-16 一选厂治理前的照片

建筑物拆除：该区面积为 5230m<sup>2</sup>，建筑物以砖混结构为主，估算需拆除的建筑物四周墙体、房顶和约 887m<sup>3</sup>。

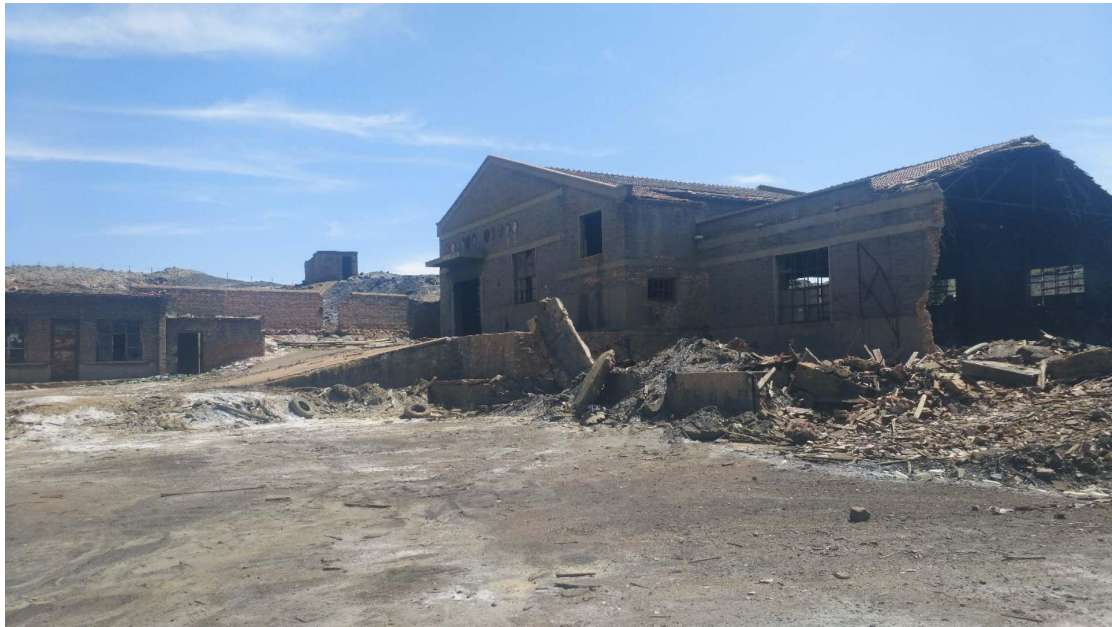
照片 2-17 一选厂治理中的照片

地面硬化拆除：对拆除后的混凝土地面硬化进行清理，清理厚度按平均 0.3m 计算，拆除面积为 5230m<sup>2</sup>，则地面硬化拆除工程量为 1569m<sup>3</sup>。

地基拆除：对拆除后的浆砌石地基基础进行清理，清理厚度按平均 0.3m 计算，拆除面积为 5230m<sup>2</sup>，则地基拆除工程量为 1569m<sup>3</sup>。

清运：清运工程量为4025m<sup>3</sup>，运距为1.4km。将拆除后的建筑物全部清运至一选厂东北部的塌陷坑进行回填，塌陷区面积为8878m<sup>2</sup>，1#塌陷坑为长20m、宽度15m，平均深度10m，回填方量为3000m<sup>3</sup>，2#塌陷坑为长30m、宽度25m，平均深度10m，回填方量为7500m<sup>3</sup>，则总回填量为10500m<sup>3</sup>。

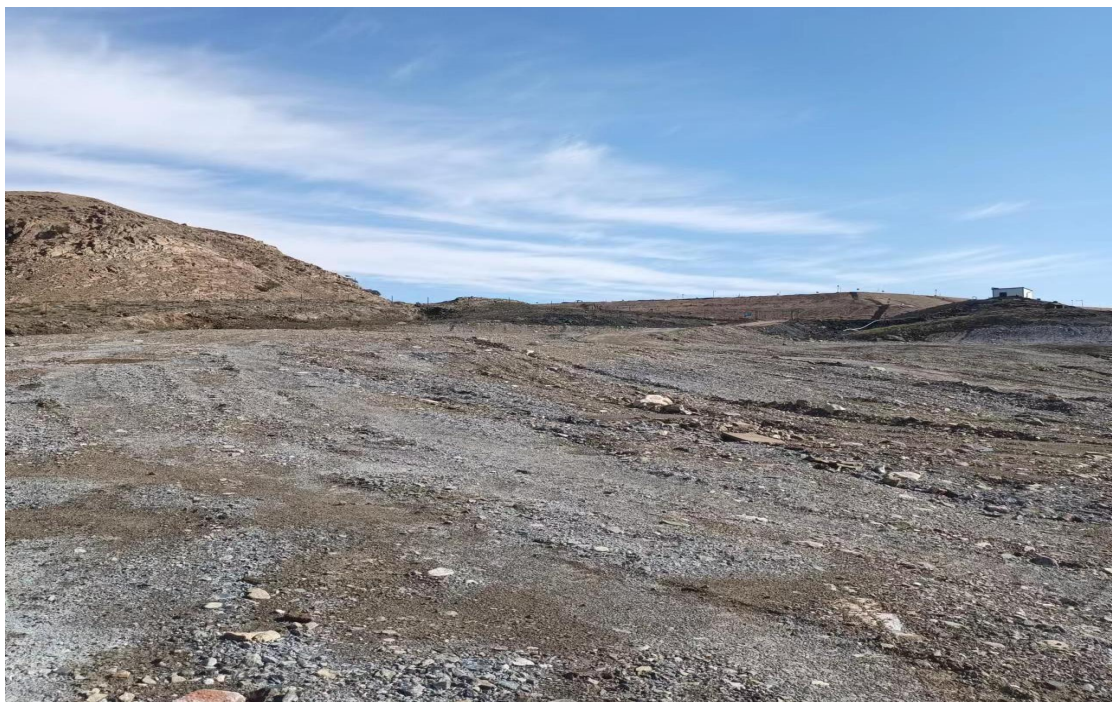
照片 2-18 一选厂治理后的照片

覆土：将表土从矿区外南部取土场拉运至一选厂，运距为1.5km。然后对场地进行覆土，覆土厚度为0.3m，覆土面积为5230m<sup>2</sup>，覆土工程量为1569m<sup>3</sup>。

植被恢复：对场地进行撒播草籽，草籽选择冰草及羊草，撒播量80kg/hm<sup>2</sup>。并对恢复植被的场地进行管护工程。

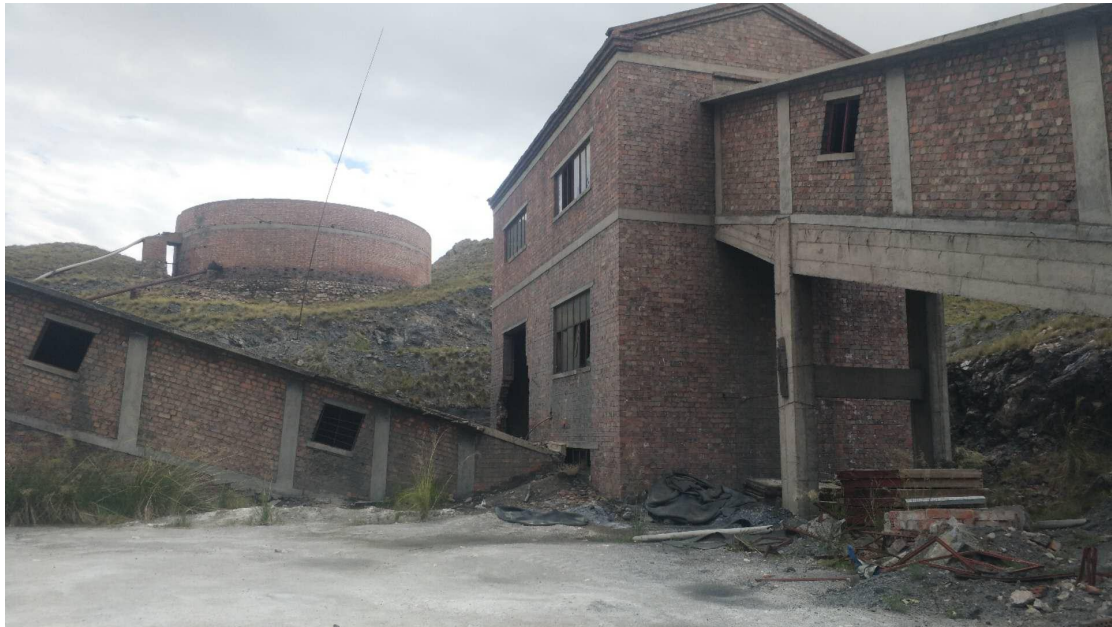
照片 2-19 三选厂治理前照片

建筑物拆除：该区面积为 4860m<sup>2</sup>，建筑物以砖混结构为主，估算需拆除的建筑物四周墙体、房顶和约 650m<sup>3</sup>。

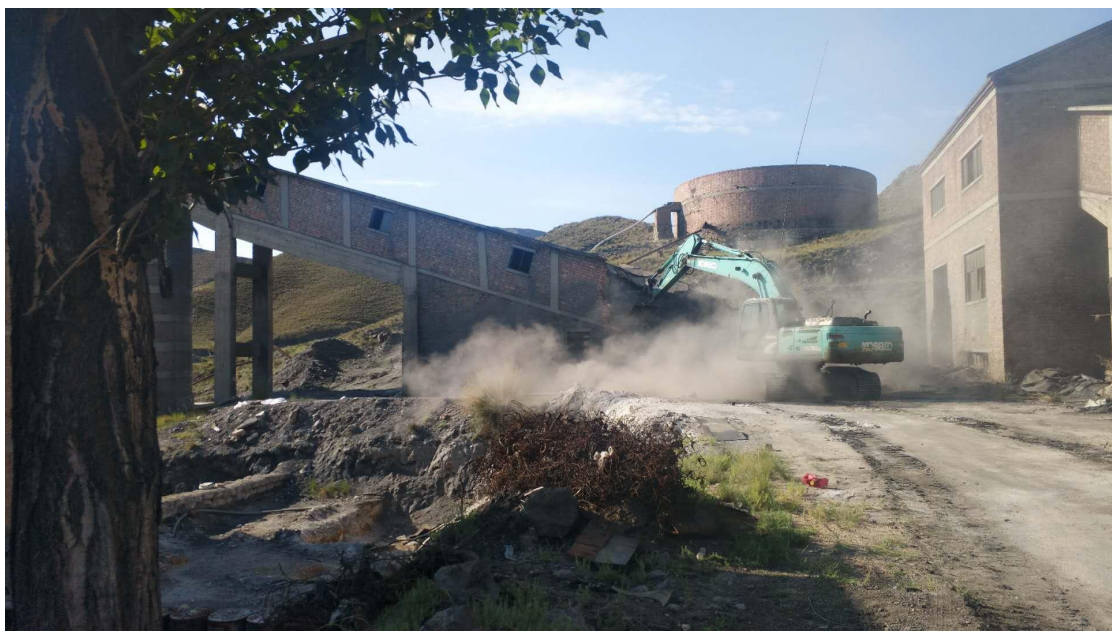
照片 2-20 三选厂治理中照片

地面硬化拆除：对拆除后的混凝土地面硬化进行清理，清理厚度按平均 0.3m 计算，拆除面积为 4860m<sup>2</sup>，则地面硬化拆除工程量为 1458m<sup>3</sup>。

地基拆除：对拆除后的浆砌石地基基础进行清理，清理厚度按平均 0.3m 计算，拆除面积为 4860m<sup>2</sup>，则地基拆除工程量为 1458m<sup>3</sup>。

清运：清运工程量为3566m<sup>3</sup>，运距为1km。将拆除后的建筑物全部清运至三选厂东北部的塌陷坑进行回填，塌陷区面积为8878m<sup>2</sup>，1#塌陷坑为长20m、宽度15m，平均深度10m，回填方量为3000m<sup>3</sup>，2#塌陷坑为长30m、宽度25m，平均深度10m，回填方量为7500m<sup>3</sup>，则总回填量为10500m<sup>3</sup>。

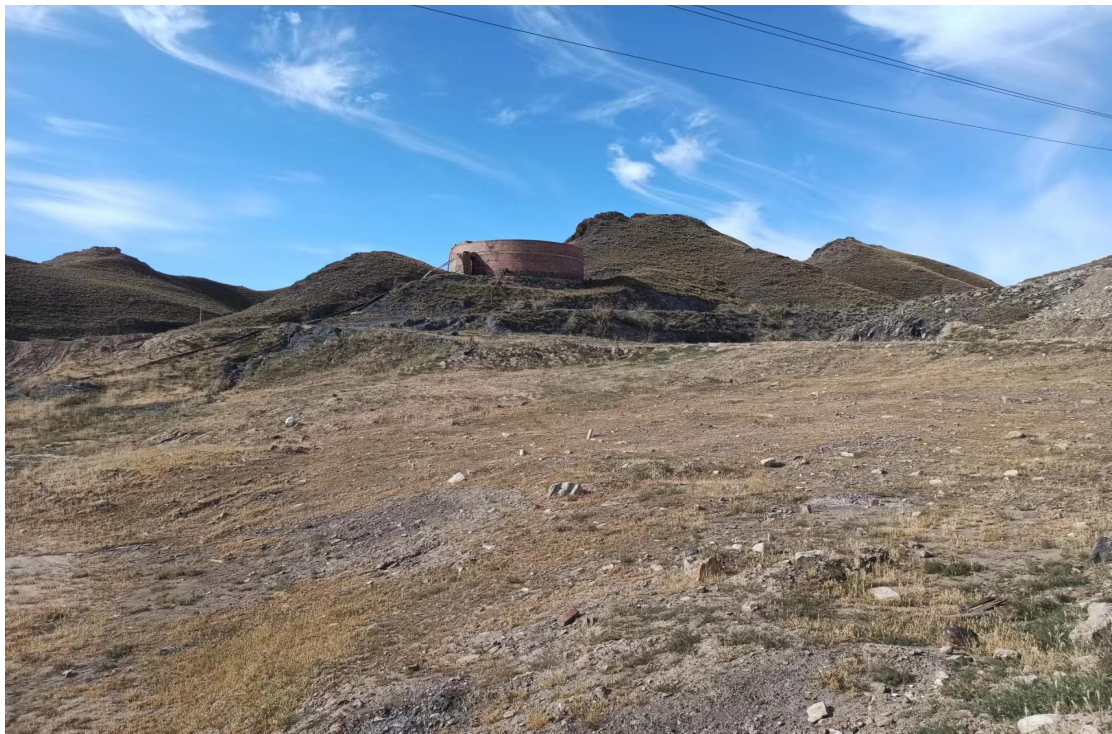
照片 2-21 三选厂治理后照片

覆土：将表土从矿区外南部取土场拉运至三选厂，运距为0.5km。然后对场地进行覆土，覆土厚度为0.3m，覆土面积为4860m<sup>2</sup>，覆土工程量为1458m<sup>3</sup>。

植被恢复：对场地进行撒播草籽，草籽选择冰草及羊草，撒播量 $80\text{kg}/\text{hm}^2$ 。并对恢复植被的场地进行管护工程。

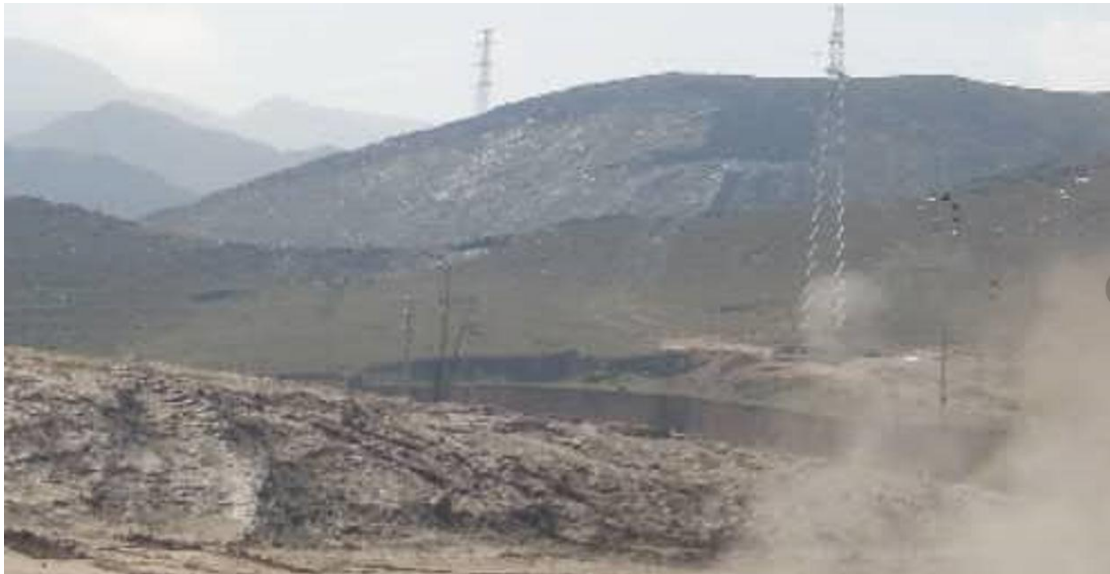
照片 2-22 二选厂周边区域治理前的照片

场地平整：对场地进行平整，平整厚度按平均 0.3m 计算，场地占地面积为 5559m<sup>2</sup>，则场地平整工程量为 1667.7m<sup>3</sup>。

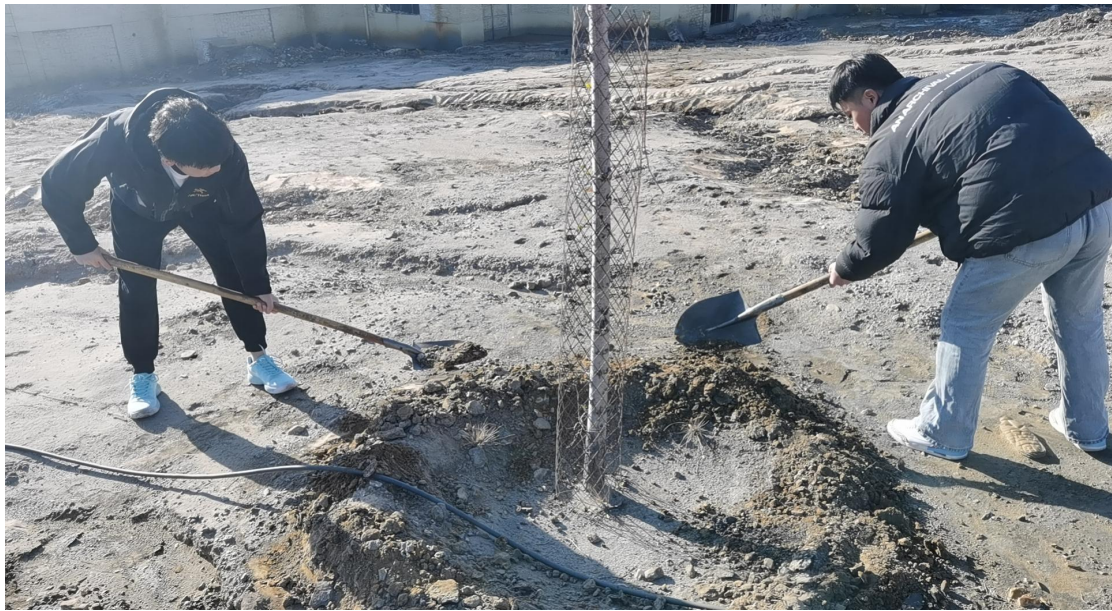
照片 2-23 二选厂周边区域治理中的照片

覆土：将表土从矿区外南部取土场拉运至二选厂周边区域，运距为 230m。然后对场地进行覆土，覆土厚度为 0.3m，覆土面积为 5559m<sup>2</sup>，覆土工程量为 1667.7m<sup>3</sup>。

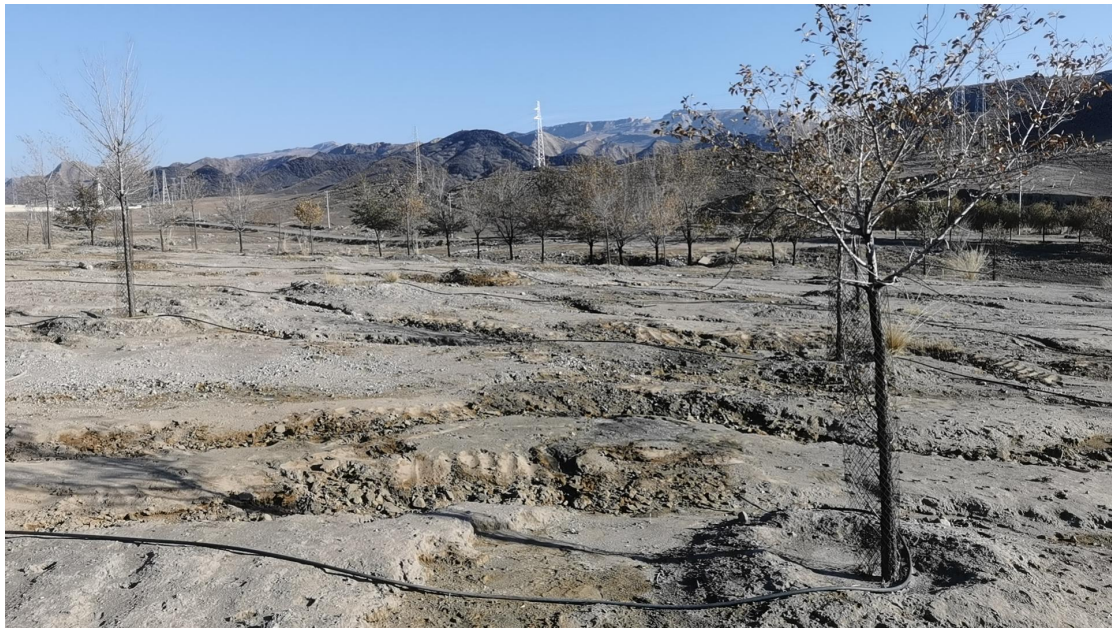
照片 2-24 二选厂周边区域治理后的照片

植被恢复：对平整、覆土后的场地进行榆树栽植，共栽种榆树 320 株。并对恢复植被的场地进行管护工程。

完成二选厂周边5559m<sup>2</sup>区域治理，场地平整、覆土各1667.7m<sup>3</sup>，栽植榆树320株，恢复林地植被，设置8块警示牌；监测及管护工作全覆盖，治理后区域地形平整，榆树栽植成活率达90%，无地质灾害隐患，土地类型恢复为灌木林地。

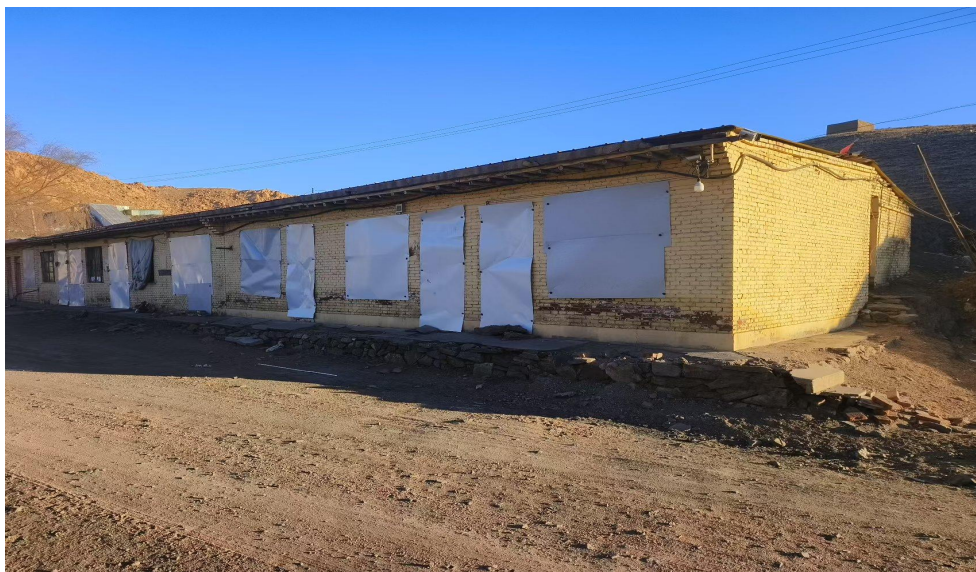
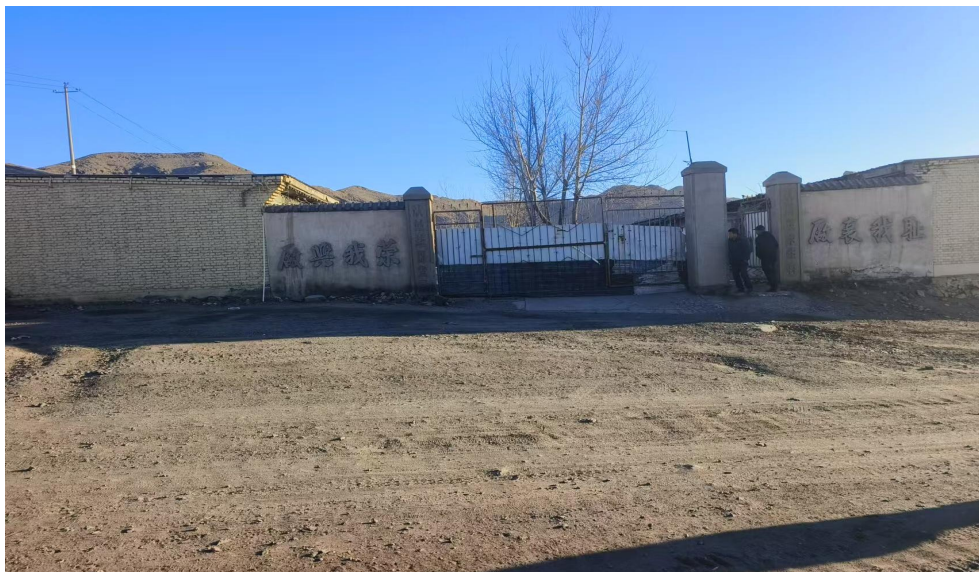
拆除：对宿舍区建筑物设施进行拆除，机械选用挖掘机 1.0m<sup>3</sup>。拆除量为 226.8m<sup>3</sup>。

照片 2-25 五选宿舍区 1 区域治理前的照片

照片 2-28 五选宿舍区 2 区域治理前的照片

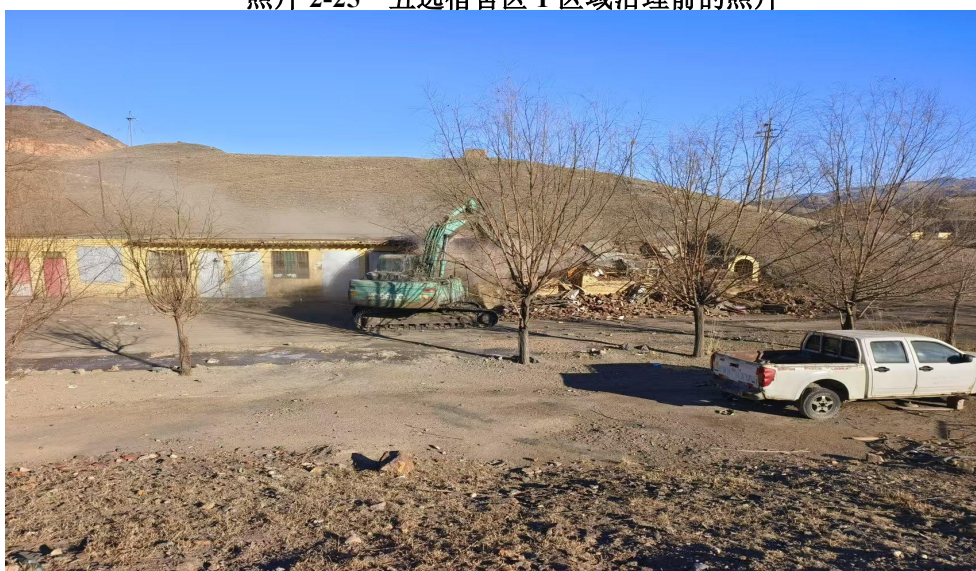
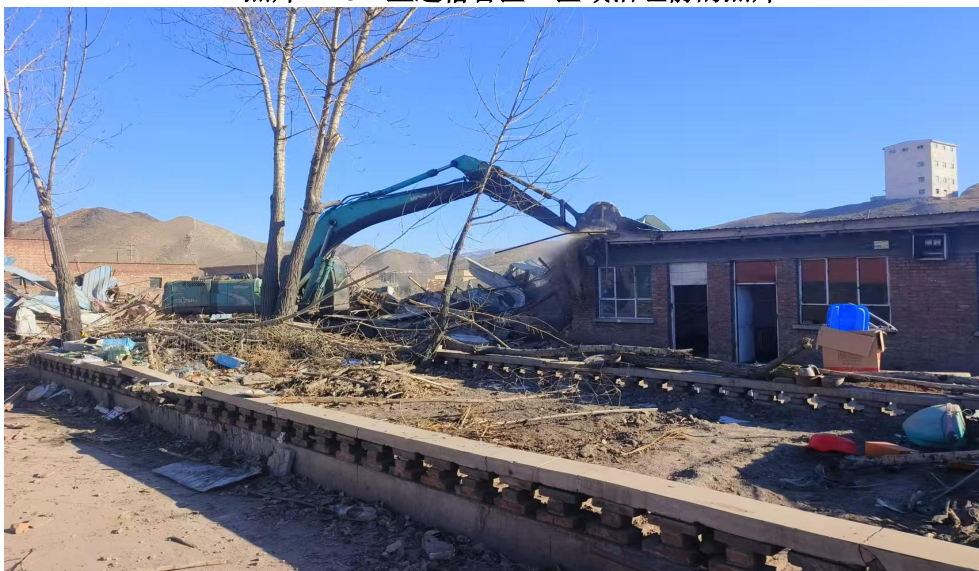
场地平整：对场地进行平整，平整厚度按平均 0.3m 计算，场地占地面积为 2520m<sup>2</sup>，则场地平整工程量为 756m<sup>3</sup>。

覆土：将表土从矿区外南部取土场拉运至五选宿舍区区域，运距为 330m。然后对场地进行覆土，覆土厚度为 0.3m，覆土面积为 2520m<sup>2</sup>，覆土工程量为 756m<sup>3</sup>。

照片 2-26 五选宿舍区 1 区域治理中的照片

照片 2-29 五选宿舍区 2 区域治理中的照片

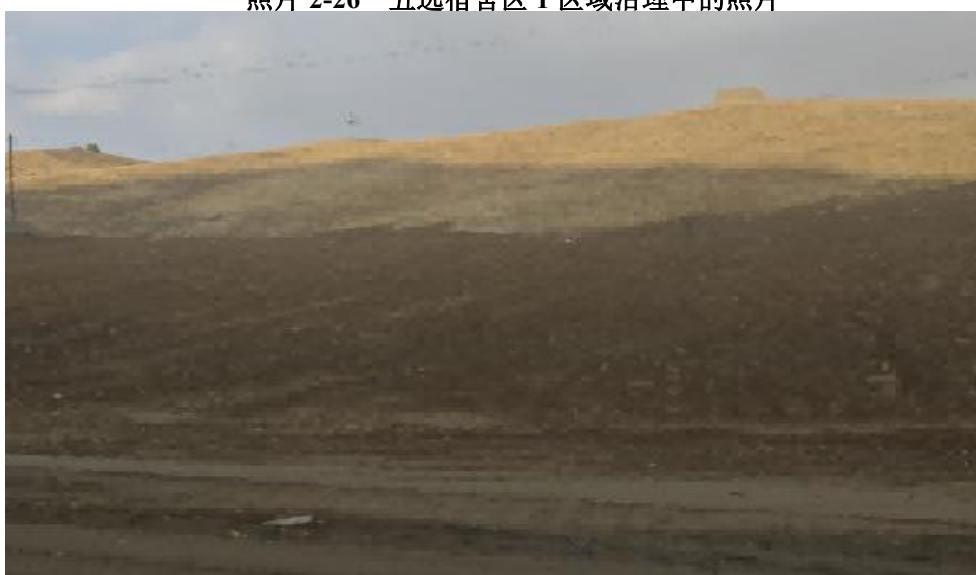
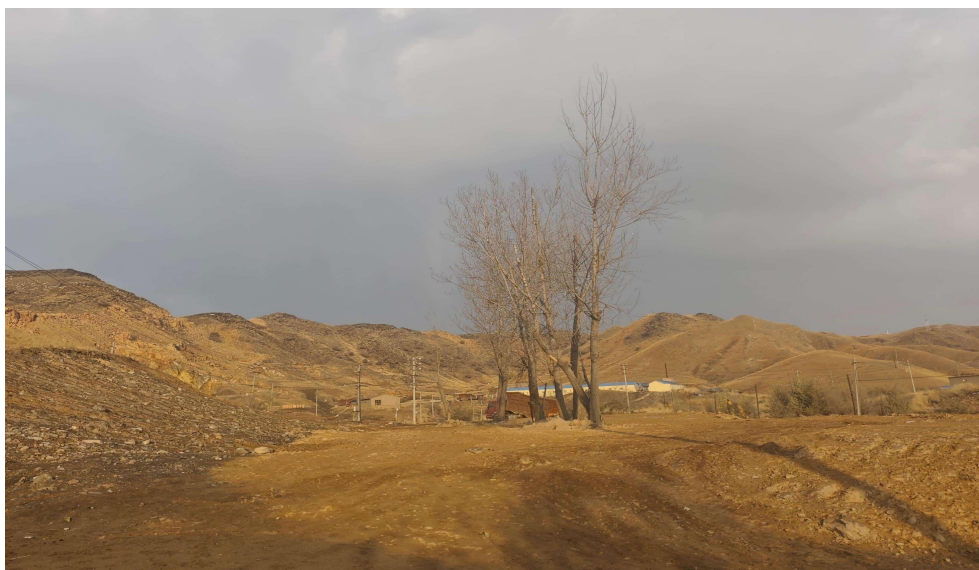
植被恢复：对覆土后的场地进行撒播草籽，草籽选择冰草及羊草，撒播量 80kg/hm<sup>2</sup>，植被恢复面积为 2520m<sup>2</sup>，并对恢复植被的场地进行管护工程。

照片 2-27 五选宿舍区 1 区域治理后的照片

照片 2-30 五选宿舍区 2 区域治理后的照片

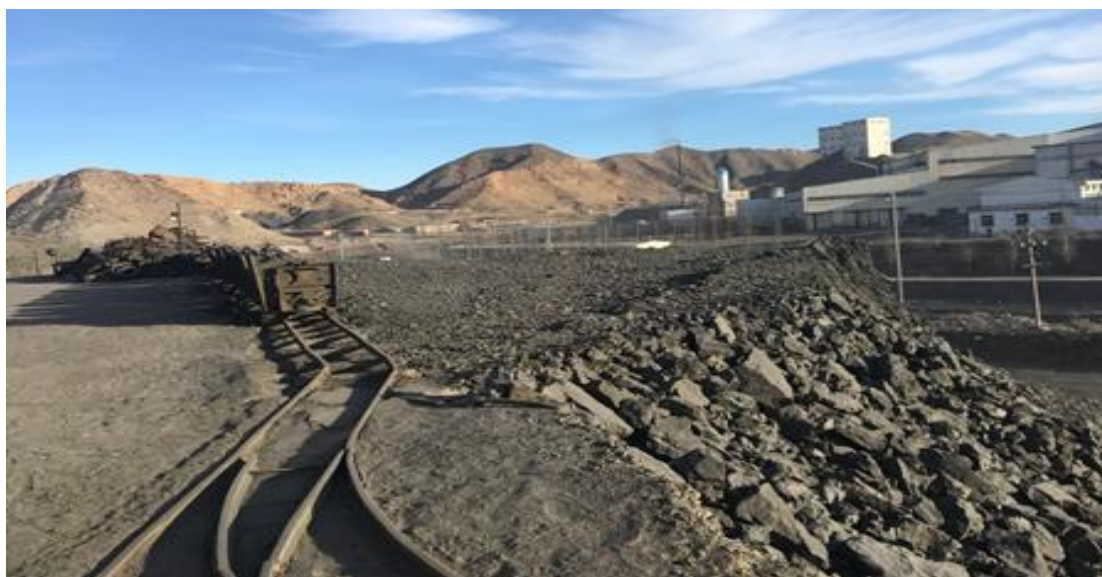
照片 3-2 三矿二井

工业场地主要包括二矿一井、二矿二井、三矿一井、三矿二井、三矿三井、四矿二井、四矿三井、五矿一井、五矿三井、1#竖井、2#竖井及3#竖井，占地面积为49909m<sup>2</sup>。井口堆放有废石及矿石，废石及时回填至采空区，矿石运送至选矿厂。该区现状条件下地质灾害不发育，井筒开挖破坏了含水层结构，影响地形地貌景观，损毁了土地资源。

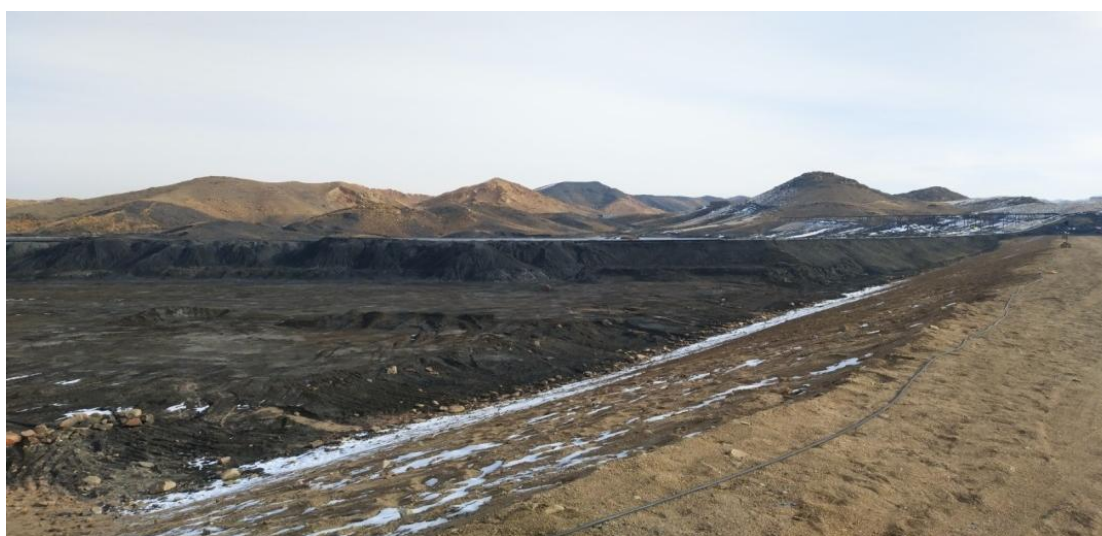
照片 3-6 2#尾矿库

1 号尾矿库位于矿区外南侧，占地面积 59000m<sup>2</sup>，2 号尾矿库位于矿区北部，有一部分位于矿区外，占地面积 84608m<sup>2</sup>，3 号尾矿库，位于 1 号尾矿库北侧 80m，占地面积 67650m<sup>2</sup>。1 号尾矿库和 3 号尾矿库已经闭库，进行了单独的闭库设计及治理复垦工程。该区现状条件下地质灾害不发育，对地下含水层影响程度低，影响地形地貌景观，损毁了土地资源。

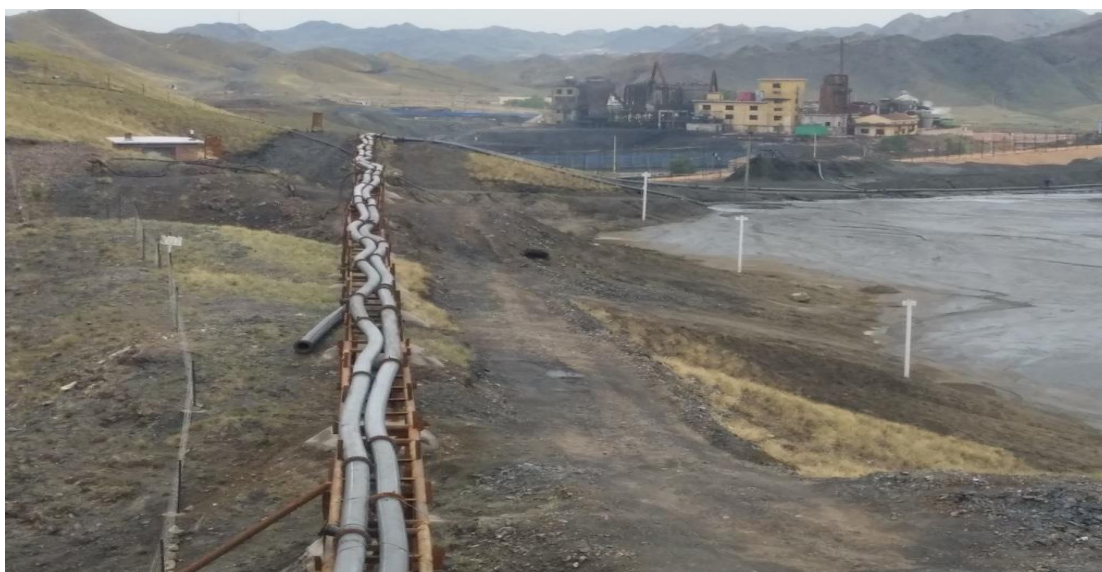
照片 3-8 管线

60万吨选厂与2#尾矿库有管线相连，尾矿由管线输送，管线长1253m，宽度2.0m，用地面积为2506m<sup>2</sup>。该区现状条件下地质灾害不发育，对地下含水层影响程度低，影响地形地貌景观，损毁了土地资源。

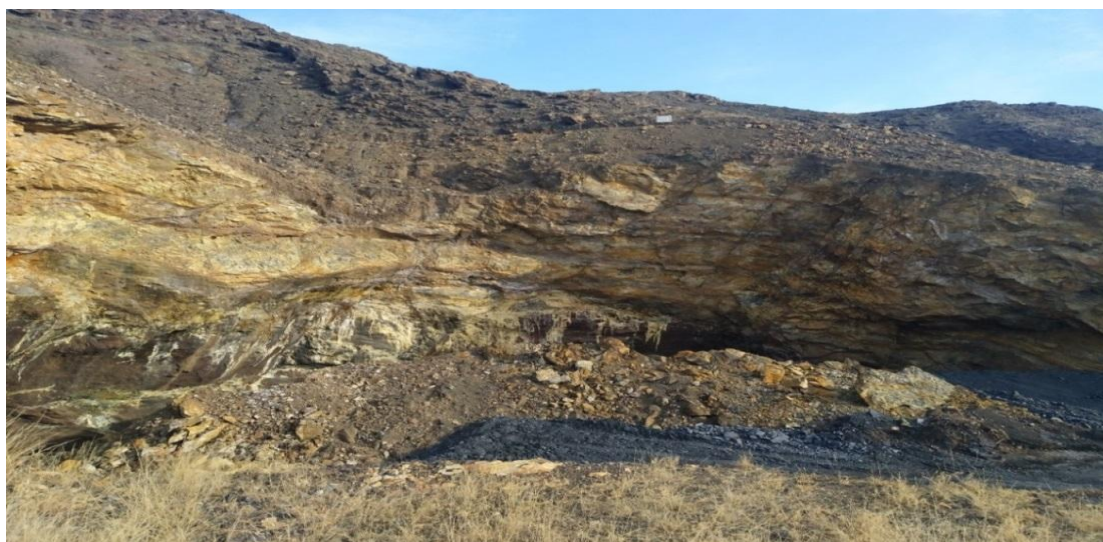
照片 3-9 1#塌陷坑

现状地面塌陷区主要表现为塌陷坑，形成主要时间在2015年以前，在2015年后矿山采矿方法改为充填法开采后，采空区其余地段并未引发采空塌陷地质灾害。根据乌中旗甲胜盘铅锌硫铁矿隐蔽致灾因素普查治理报告资料，主、西矿段分布采空区总量207万立方，目前已经处理采空区207万立方，采空区回填率已达到100%。

该区现状条件下为采空塌陷地质灾害，塌陷坑的形成破坏了含水层结构，影响地形地貌景观，损毁了土地资源。

塌陷坑回填：对现状两处塌陷区进行废石回填，机械选用1.5 $\text{m}^3$ 装载机和59kw推土机进行装车，选用自卸汽车10t进行运送，运距0.7km。塌陷区总面积为8878 $\text{m}^2$ ，1#塌陷坑为长20m、宽度15m，平均深度10m，回填方量为3000 $\text{m}^3$ ，2#塌陷坑为长30m、宽度25m，平均深度10m，回填方量为7500 $\text{m}^3$ ，则总回填量为10500 $\text{m}^3$ 。

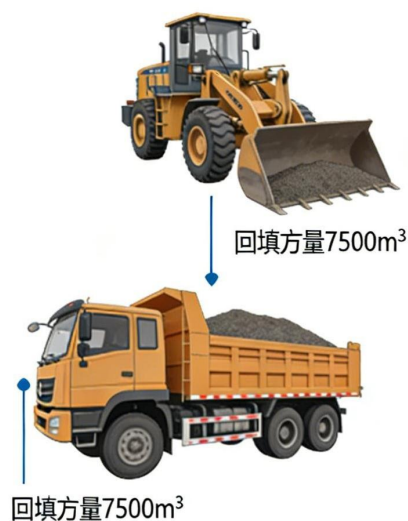
### 机械作业流程:

1.5m<sup>3</sup>装载机和59kw土推机  
装车, 15t自卸车车运货,

运距离0.7km
