中国石油化工股份有限公司内蒙古二连盆地
白音查干凹陷达尔其油气田及内蒙古二连盆
地锡林好来油田开采等油田2026年度
矿山地质环境治理与土地复垦计划书

中国石油化工股份有限公司中原油田分公司内蒙采油厂

二〇二六年三月

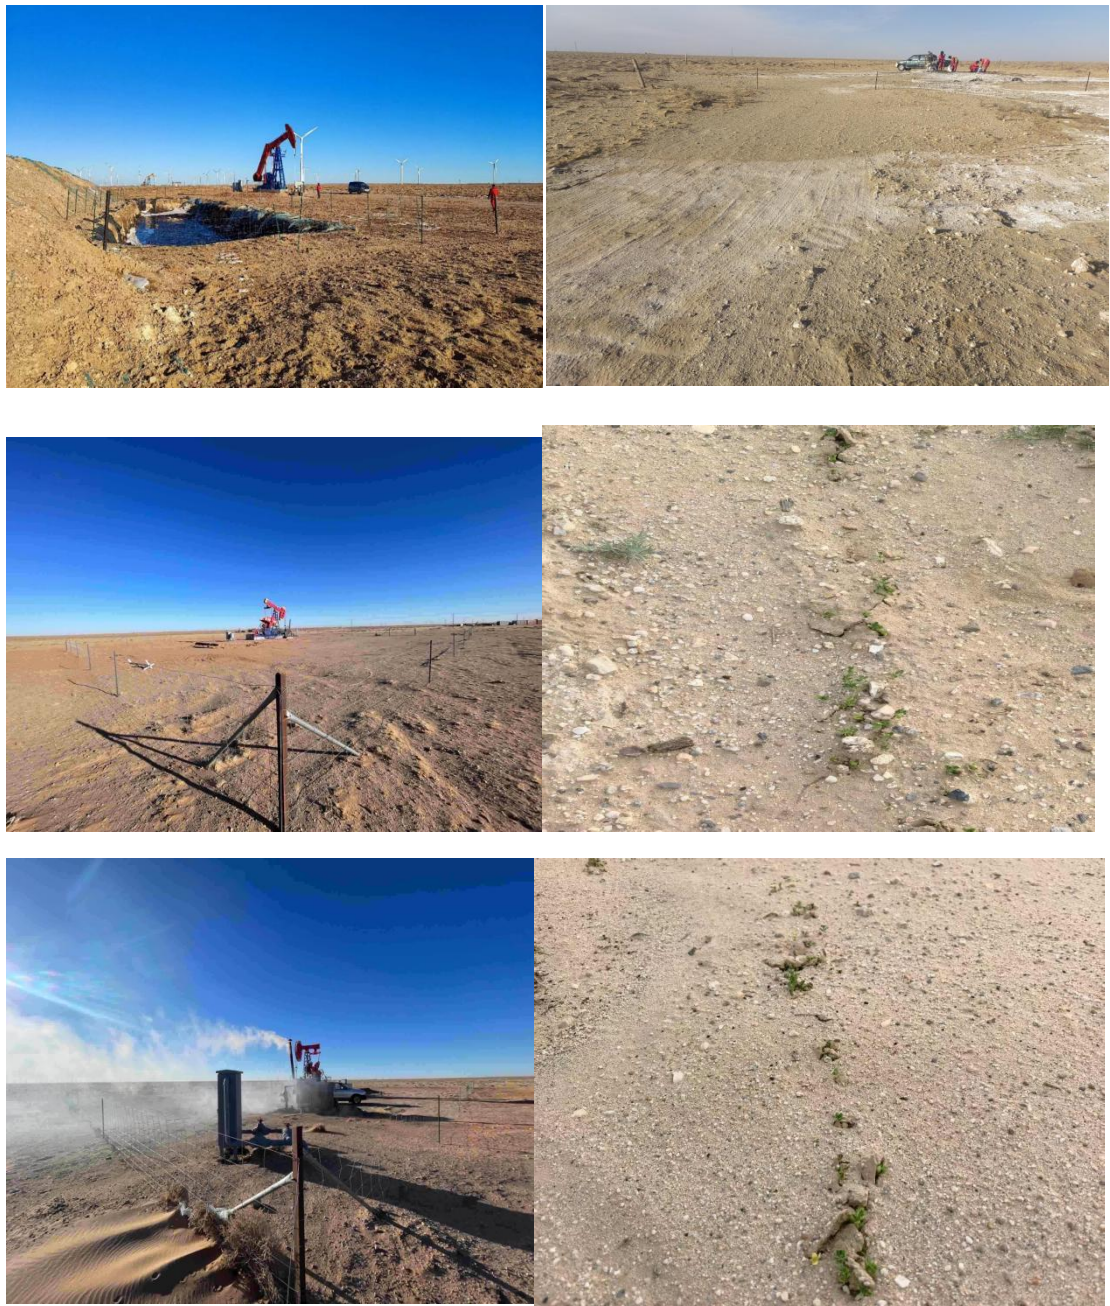
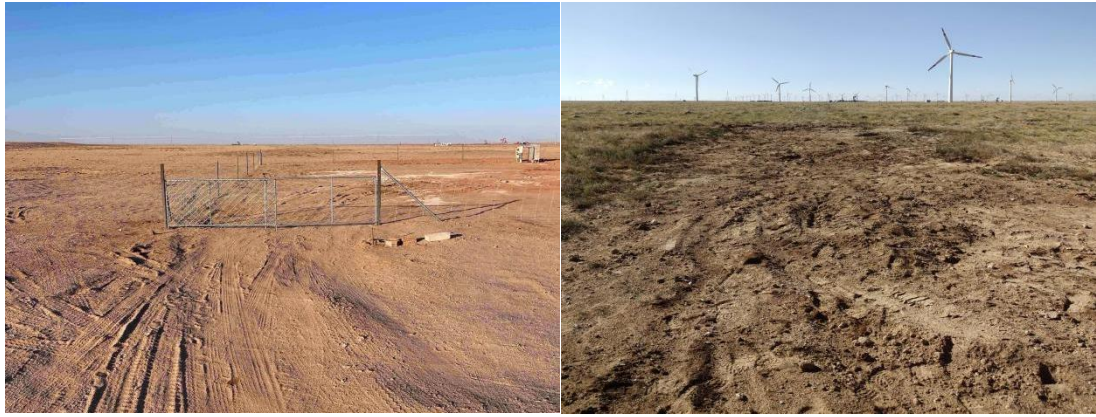
图1.1-1 达尔其区块损毁油井治理前现场实景图

达尔其区块2021—2025年共治理油井场10个，分别为达24-57号钻井场、达24-58号钻井场、达24-60钻井场、达35-4钻井场、达33-12钻井场、达24-64钻井场、达39-15钻井场、达28-1钻井场、达16-33钻井场、达33-13钻井场。往年已治理单元主要治理内容为泥浆坑回填、覆土、油井场平整、播撒草籽。油田开采对原始地貌破坏程度较小，通过以上治理工程基本可以实现对损毁地貌的恢复。

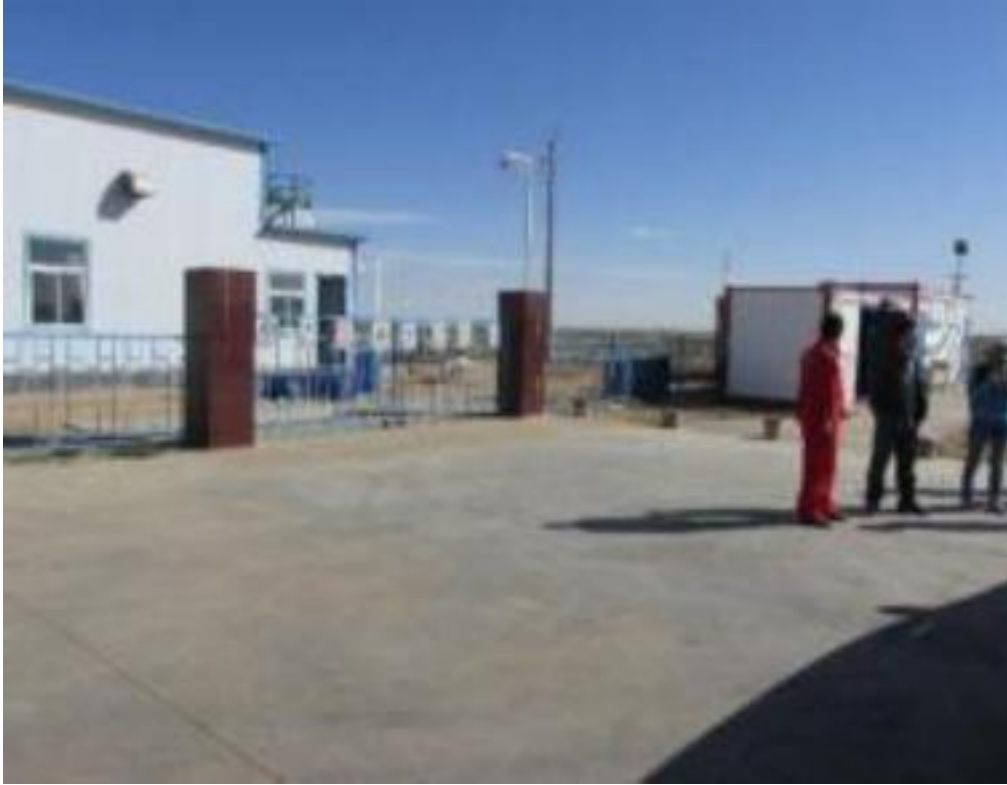
图3.2-1 办公场地实景图

根据现场调查，办公生活区位于矿区西南部、省道S212东侧，占地面积**** km^2 ，场内设有办公区、职工宿舍、锅炉房以及值班室等建筑设施，全部为砖瓦结构的单层建筑。

该区域涉及到的环境问题为场地对土地资源的损毁及生活过程中对水源与土壤的污染；现状条件下，办公生活区地质灾害不发育；生活用水量较少，一般在** m^3/d 左右，取自35km外的川井镇，污水排放量较少（约** m^3/d ），基本无污染，根据矿区每年的地下水水质与水位监测报告，办公生活区对地下水水质与地下含水层影响较小；场地的建设造成土地资源损毁；损毁方式为压占，损毁的土地类型为天然牧草地，损毁了原始土壤植被，降低该区植被覆盖率。

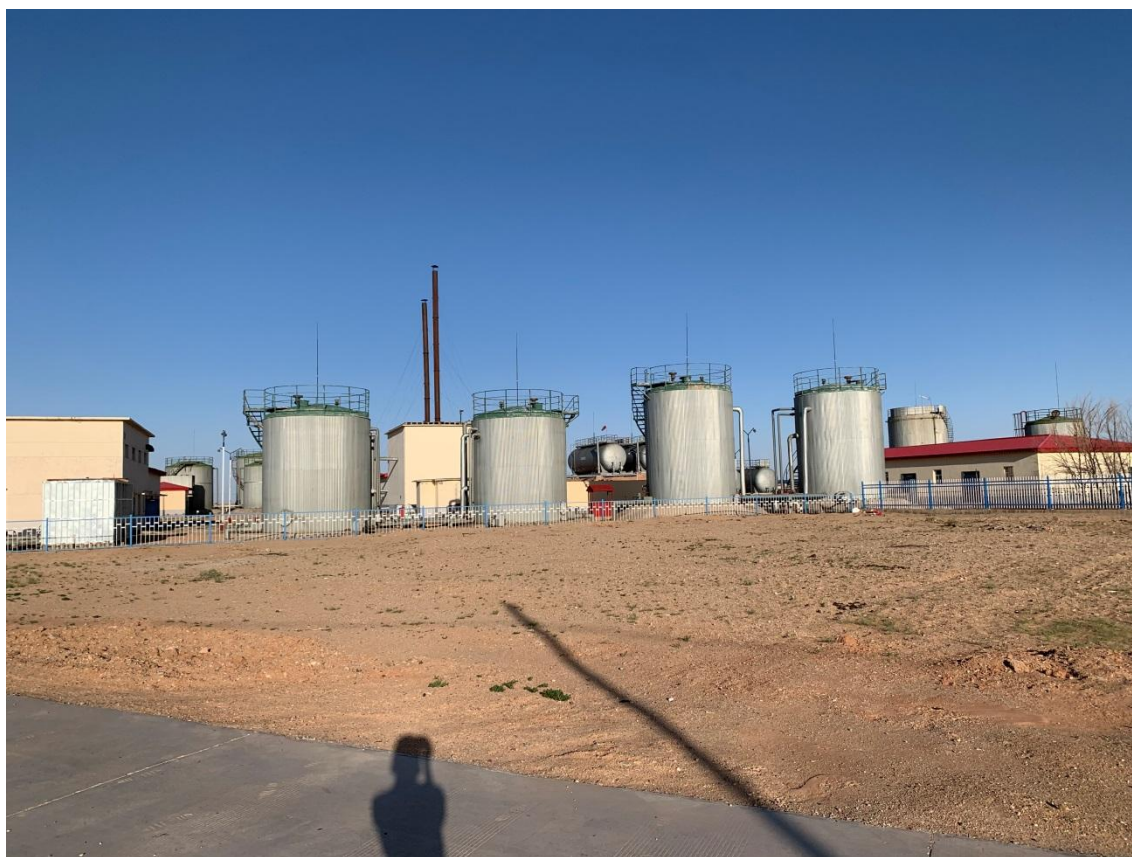
图3.2-2 集中处理站实景图

集中处理站位于矿区中部，总占地面积*****km²。集中处理站是将油井采取的原油集中加热和计量，集中处理（脱水、除污）的地方。场地内建筑为砖瓦结构平房和彩钢结构板房。

该区域涉及到的环境问题为场地对土地资源的损毁及生产、生活过程中对水源与土壤的污染；现状条件下，集中处理站地质灾害不发育；生产、生活用水量较少，根据矿区每年的地下水水质与水位监测报告，集中处理站对地下水水质与地下含水层影响较小；场地的建设造成土地资源损毁；损毁方式为压占，损毁的土地类型为天然牧草地，损毁了原始土壤植被，降低该区植被覆盖率。

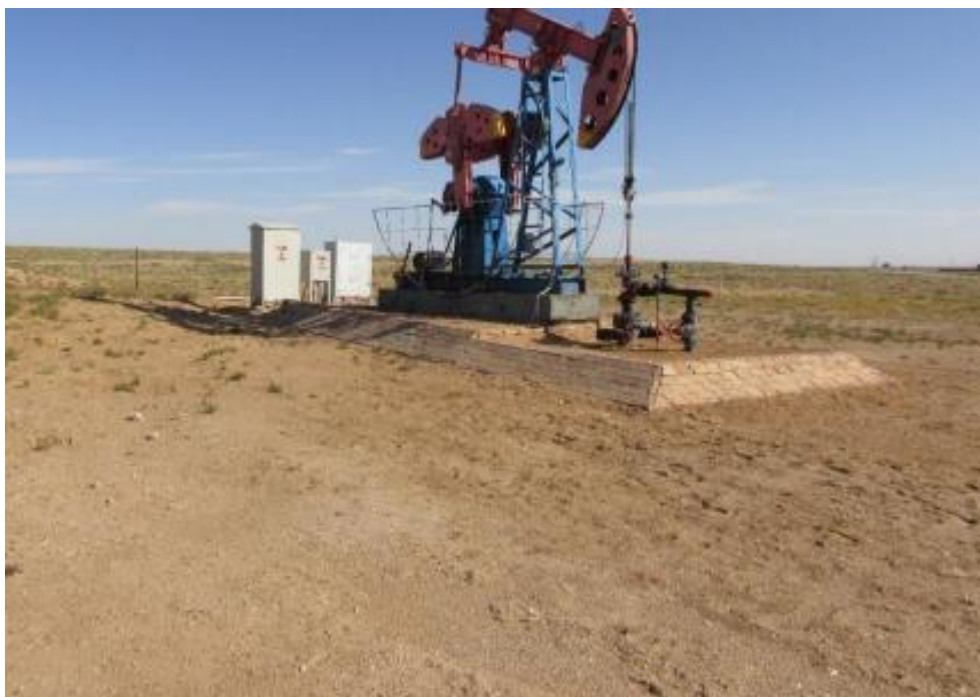
图3.2-3 井场实景图

根据现状调查及油田场设计，为保护井场安全，油田生产期将在生产井井场四周设置钢柱网形式的围栏，目前达尔其油气田现有**处油井场地，绝大部分场地一般占地****m²，个别场地最大约****m²，井场总占地面积*****km²；场内布置有油井及加热分离器，井场内油井工作台占地面积**m²。

该区域涉及到的环境问题为油井场地对土地资源的损毁及生产过程中对水源与土壤的污染；现状条件下，油井场地（**处）地质灾害不发育；生产用水量较少，根据矿区每年的地下水水质与水位监测报告，油井场生产过程中对地下水水质与地下含水层影响较小；场地的建设造成土地资源损毁；损毁方式为压占与挖损，损毁的土地类型为天然牧草地，损毁了原始土壤植被，降低该区植被覆盖率。

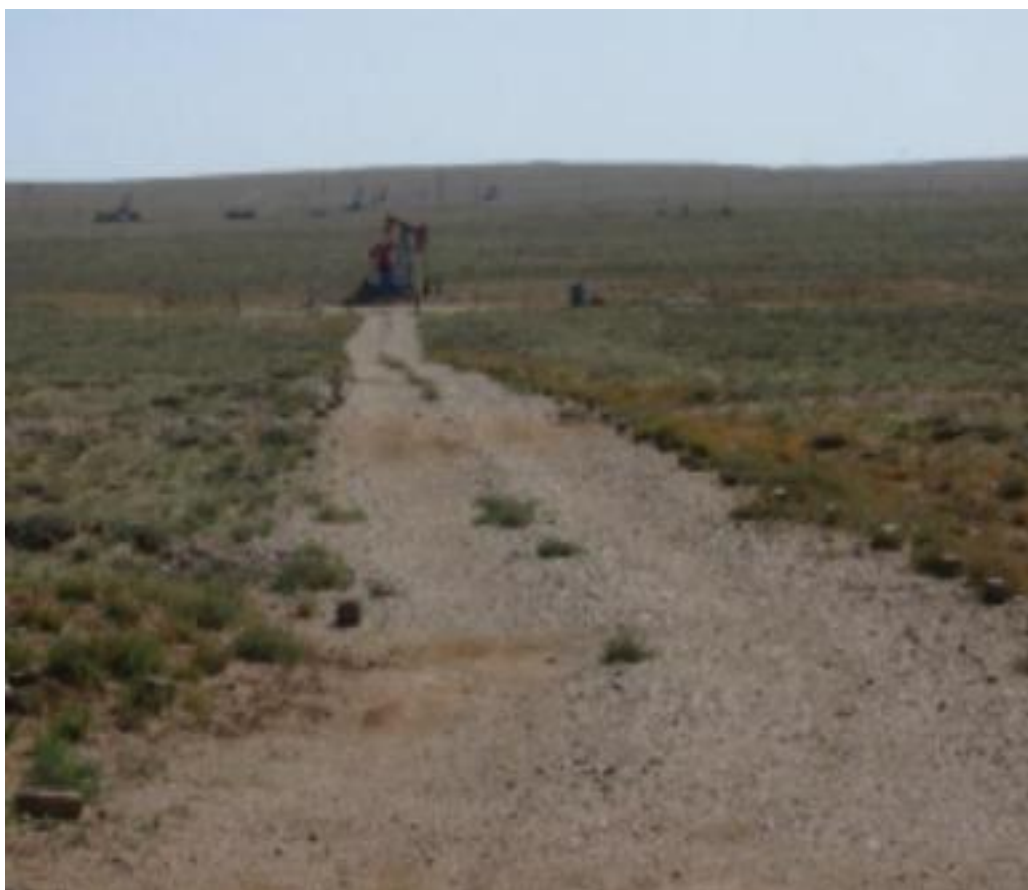
图3.2-4 道路实景图

矿区开采块区内之间设有生产道路，路面为土路，宽度4.00m，道路总长度约*****m，总占用土地面积*****km²。

该区域涉及到的环境问题为注水井场地对土地资源的损毁；现状条件下，生产道路地质灾害不发育，场地的建设造成土地资源损毁；损毁方式为压占，损毁的土地类型为天然牧草地和农村道路，损毁了原始土壤植被，降低该区域植被覆盖率。

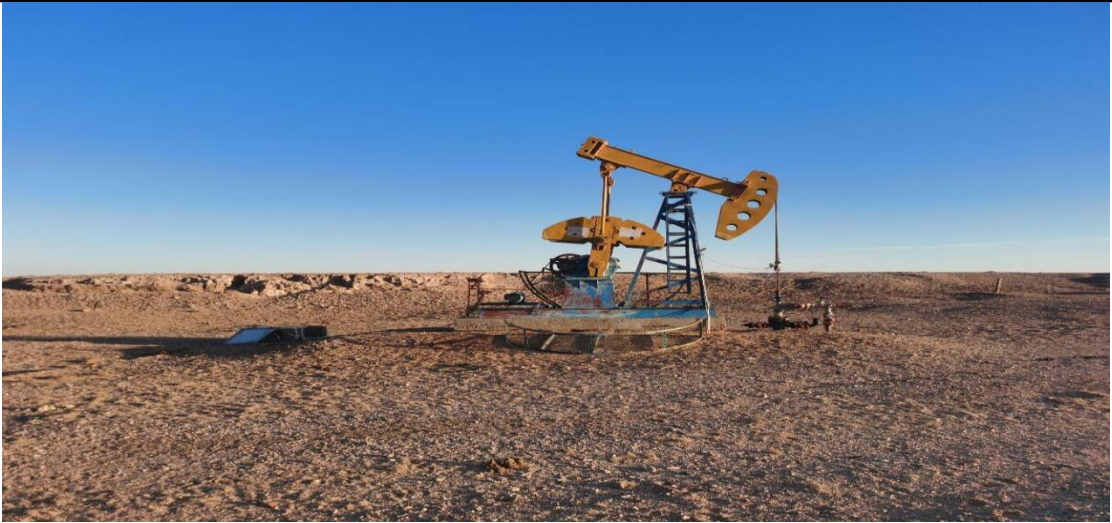
图3.3-1 达尔其区块损毁油井场现场照片

针对达65-1H井损毁的植被进行治理恢复，拟治理面积为8921m²，损毁方式为压占与挖损。主要破坏区域为泥浆坑与钻井四周施工区域，目前基本完成施工，泥浆坑已经回填，主要治理内容为场地平整及播撒草籽。根据上述矿山地质环境现状与预测分析，达65-1H现状为天然地貌，场地平坦，现状地质环境良好，场地内土地损毁程度较轻，地质灾害不发育，损毁土地类型为天然牧草地。

达尔其区块治理区油井场损毁面积10494m²，其中拟治理面积为8921m²，其他区域为钻井平台占地，现阶段暂不治理；油井对场地损失主要为压占与挖损，建设完成后，对场地进行平整、恢复植被，拟恢复为草地，与原始土地类型、植被一致。主要采取平整、条播草籽等工程措施和生物措施结合的恢复治理技术方法。具体治理技术措施如下：

对油井场地内挖损与压占损毁土地区域采用推土机进行平整，平整厚度为0.2m，平整区域为油井建设损毁区域，损毁面积为8921m²，采用就近平整，运距10m，平整工程量为1784.2m³。

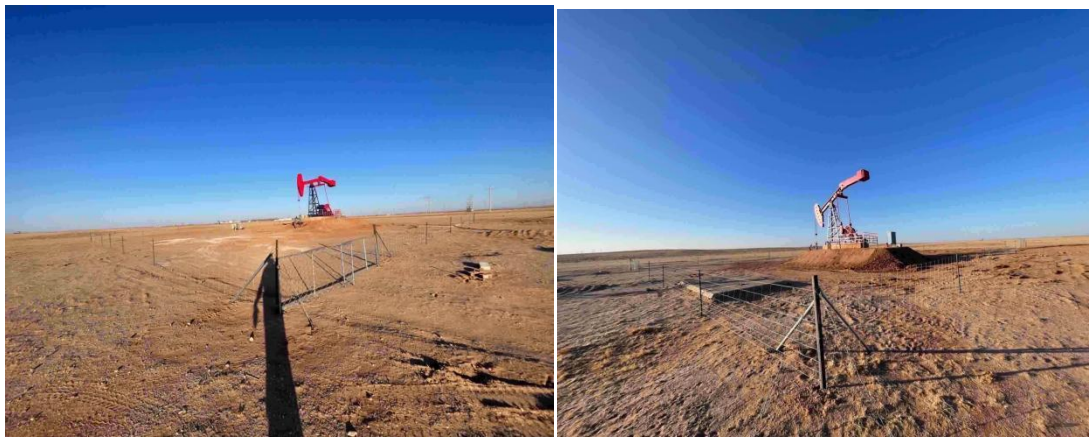
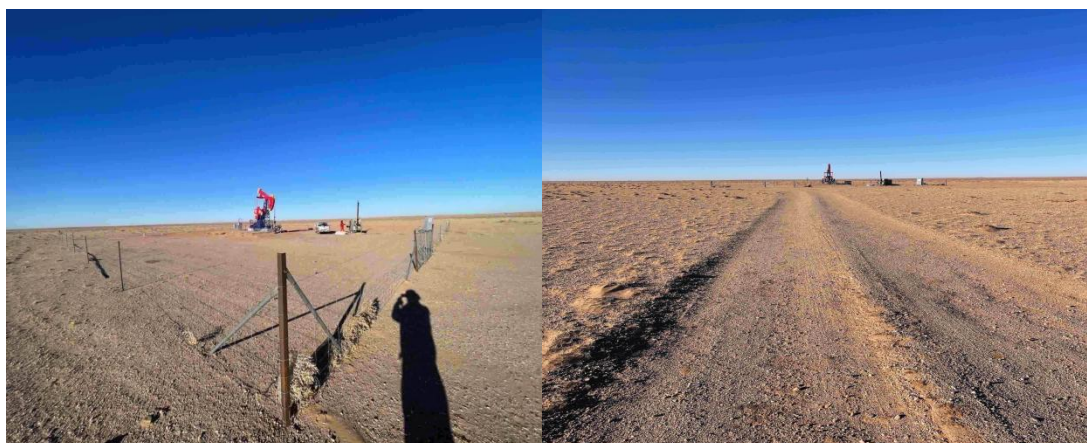
图2.1-1 桑合区块损毁油井治理前现场实景图

桑合区块2021—2025年共治理油井场9个，分别为查40号钻井场、查41号钻井场、查43号钻井场、查9-36号钻井场地、查27-1c1号钻井场、查平2号钻井场地、查12-11号钻井场地、查9-23C1号钻井场地、查46斜钻井场地。往年已治理单元主要治理内容为泥浆坑回填、覆土、油井场平整、播撒草籽。油田开采对原始地貌破坏程度较小，通过以上治理工程基本可以实现对损毁地貌的恢复。

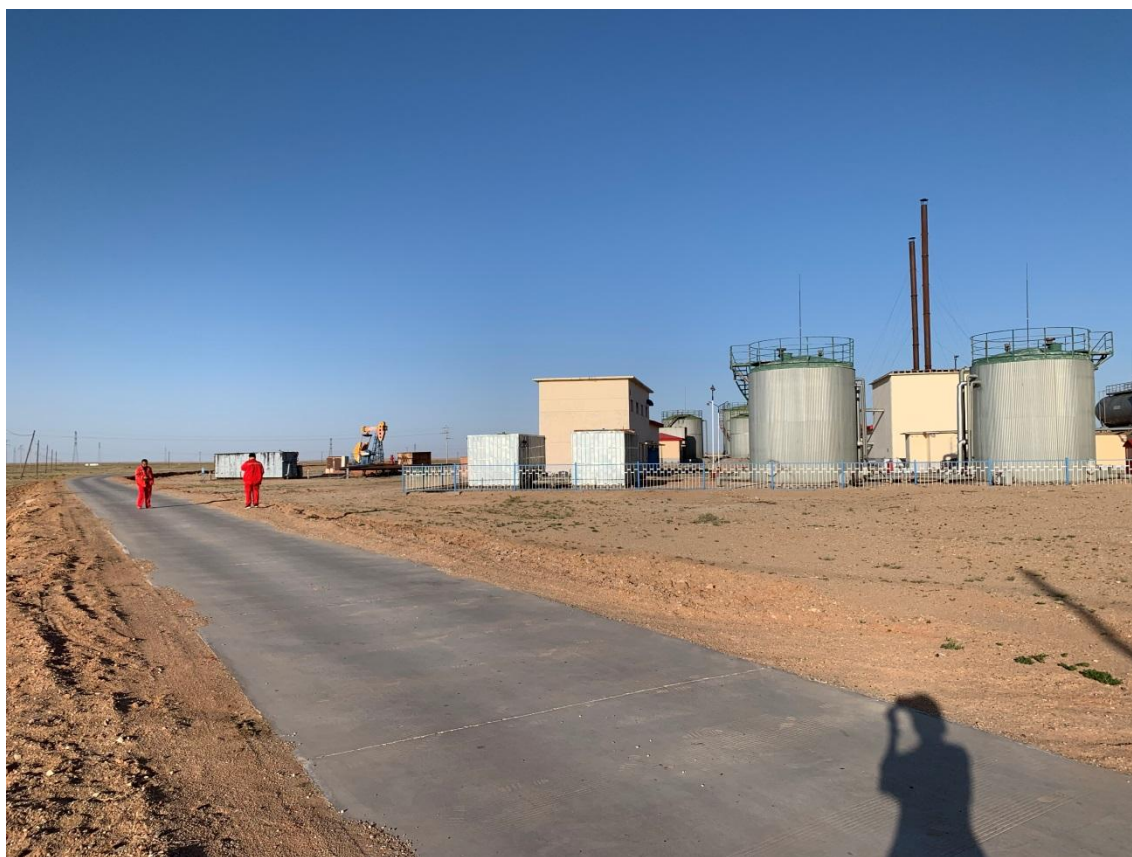
图3.2-1 集中处理站实景图

集中处理站位于矿区西部，占地面积*****km²。站内设有收油罐、污水处理装置、净水装置和输水泵，站内建筑多为彩钢结构板房，仅场地四周设有砖瓦结构围墙。桑合集中处理站设计处理原油能力**万t/a。集中处理站是将油井采取的原油集中加热和计量，集中处理（脱水、除污）的地方，场地内建筑为砖瓦结构平房和彩钢结构板房。

该区域涉及到的环境问题为场地对土地资源的损毁及生产、生活过程中对水源与土壤的污染；现状条件下，集中处理站地质灾害不发育；生产、生活用水量较少，根据矿区每年的地下水水质与水位监测报告，办公生活区对地下水水质与地下含水层影响较小；场地的建设造成土地资源损毁；损毁方式为压占，损毁的土地类型为天然牧草地，损毁了原始土壤植被，降低该区植被覆盖率。

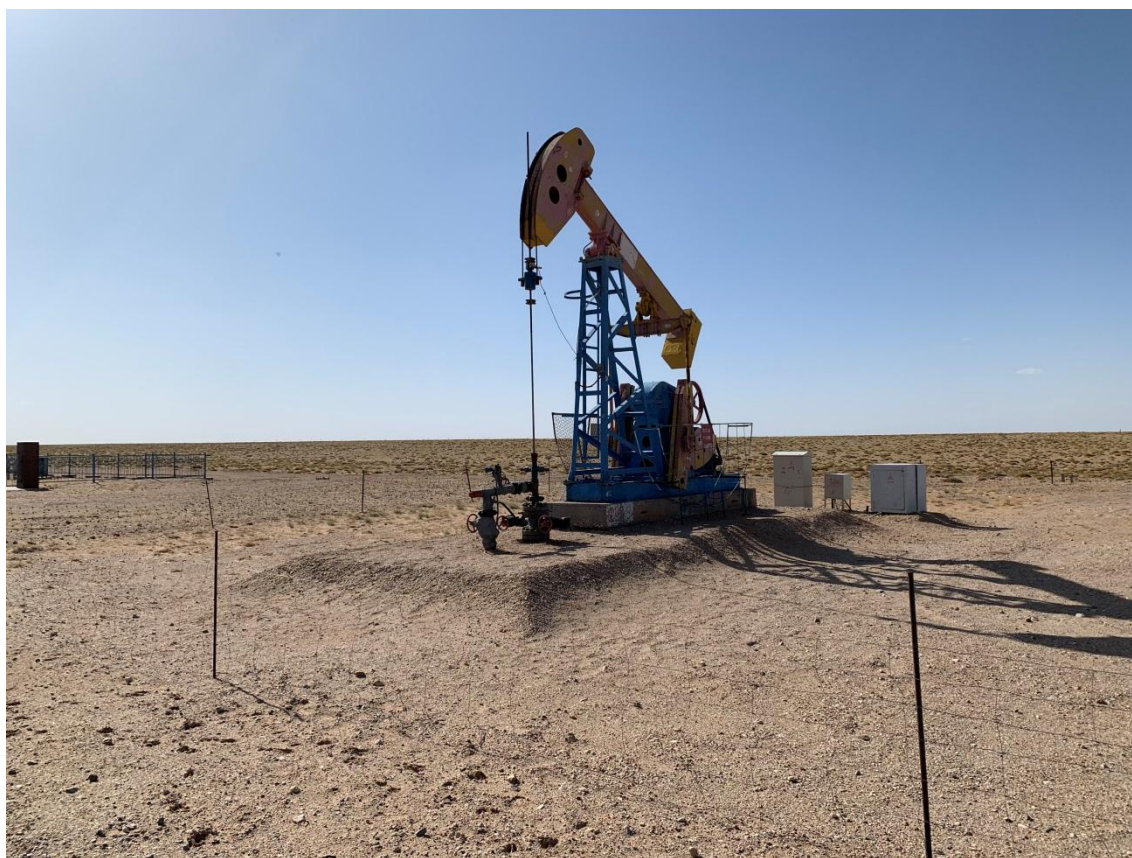
图3.2-1 井场实景图

根据现状调查和收集资料，桑合油气田目前共建有**处油井场地，油井深度****~****m。单个场地占地****~****m²之间，总占地面积*****km²；场内布置油井及加热分离器，油井工作台占地面积15m²。

该区域涉及到的环境问题为油井场地对土地资源的损毁及生产过程中对水源与土壤的污染；现状条件下，油井场地地质灾害不发育；生产用水量较少，根据矿区每年的地下水水质与水位监测报告，油井场生产过程中对地下水水质与地下含水层影响较小；场地的建设造成土地资源损毁；损毁方式为挖损与压占，损毁的土地类型为天然牧草地，损毁了原始土壤植被，降低该区植被覆盖率。

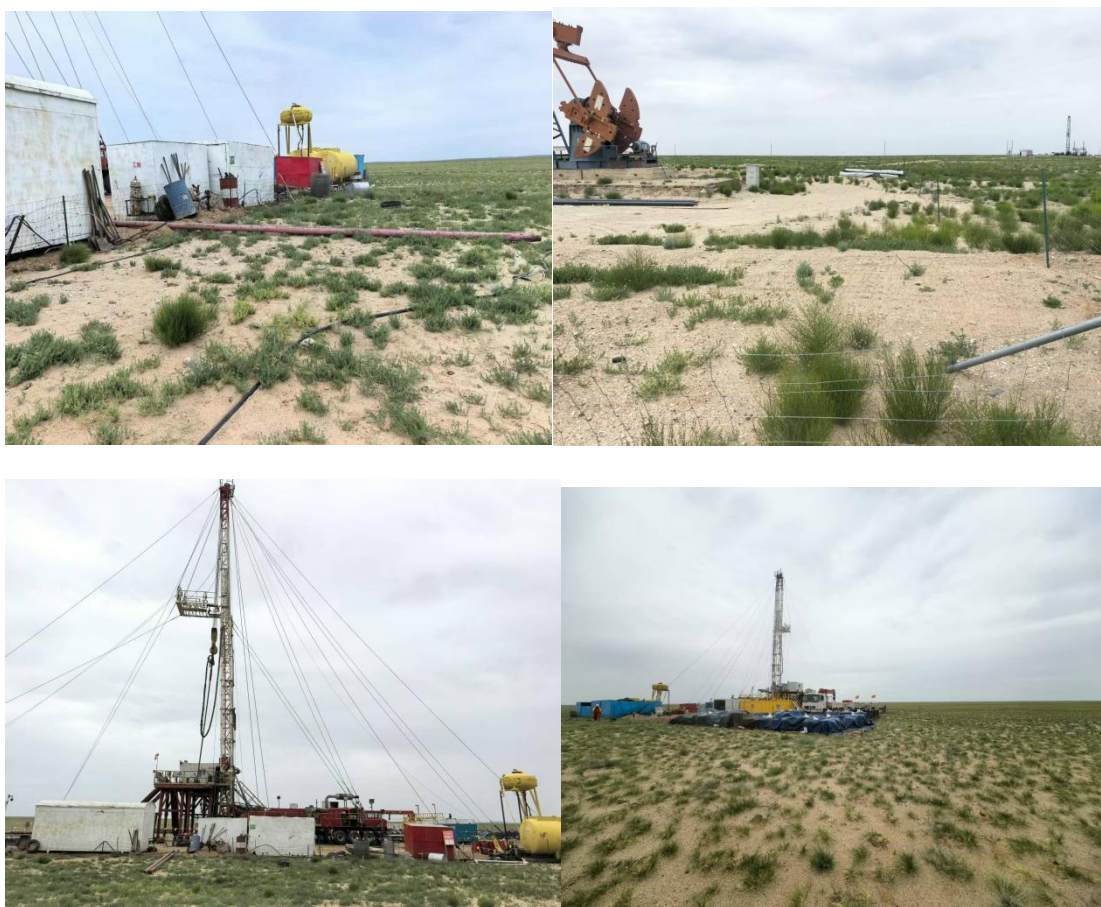
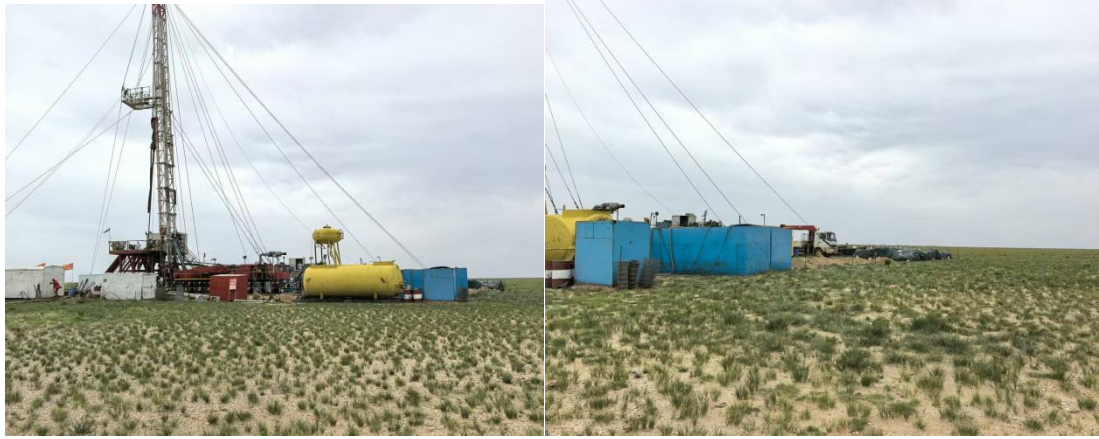
图2.1-3 锡林好来区块损毁油井治理后现场实景图

播撒草籽。油田开采对原始地貌破坏程度较小，通过以上治理工程基本可以实现对损毁地貌的恢复。

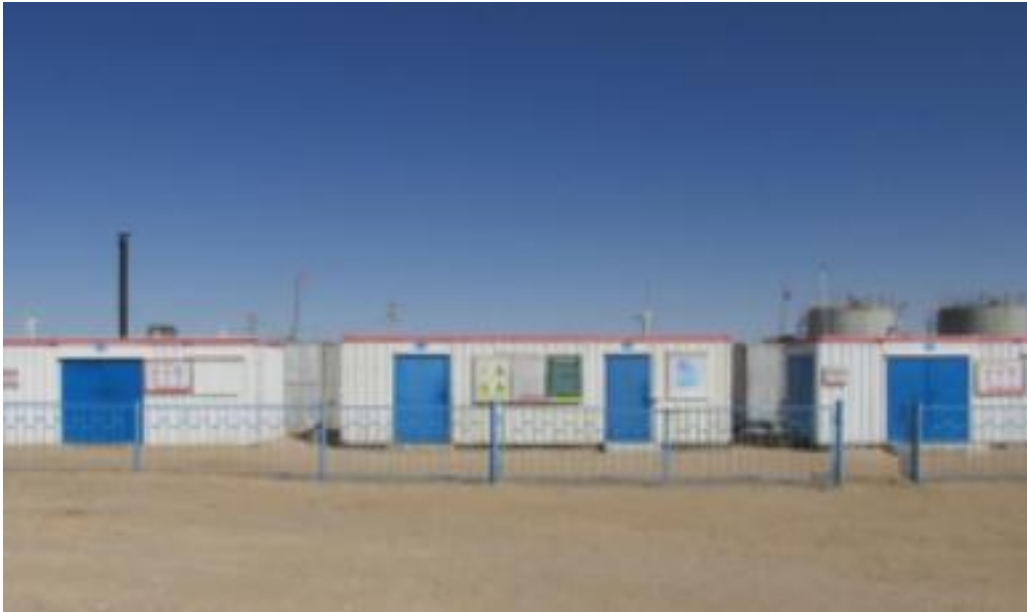
图3.2-1 集中处理站实景图

集中处理站位于矿区中部、西部，占地面积****km²。站内设有收油罐、污水处理装置、净水装置和输水泵，站内建筑多为彩钢结构板房，仅场地四周设有砖瓦结构围墙。锡林好来油田集中处理站设计处理原油能力***万t/a。集中处理站是将油井采取的原油集中加热和计量，集中处理（脱水、除污）的地方，场地内建筑为砖瓦结构平房和彩钢结构板房。

该区域涉及到的环境问题为场地对土地资源的损毁及生产、生活过程中对水源与土壤的污染；现状条件下，集中处理站地质灾害不发育；生产、生活用水量较少，根据矿区每年的地下水水质与水位监测报告，集中处理站对地下水水质与地下含水层影响较小；场地的建设造成土地资源损毁；损毁方式为压占，损毁的土地类型为天然牧草地，损毁了原始土壤植被，降低该区植被覆盖率。

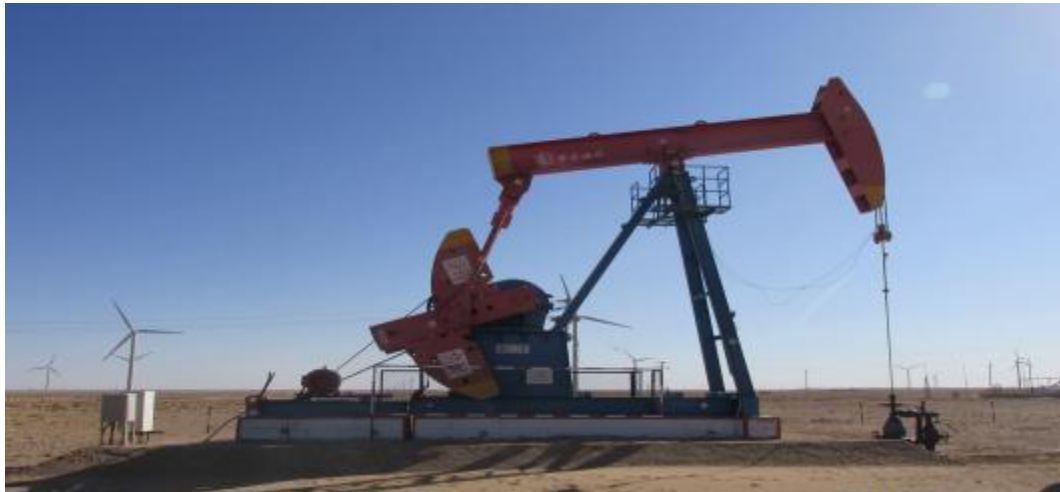
图3.2-1 油井场实景图

锡林好来油田目前共建有97处油井场地，油井深度****~****m。单个场地占地****~****m²之间，总占地面积*****km²；场内布置油井及加热分离器，油井工作台占地面积**m²。

现状条件下，油井场地质灾害不发育；油井内采出的地下水将通过集中处理站脱水后返至注水站，最终将回注至地下含水层内，对地下含水层影响较小；场地的建设造成土地资源损毁；损毁方式为挖损与压占，损毁的土地类型为天然牧草地，损毁了原始土壤植被，降低该区植被覆盖率。

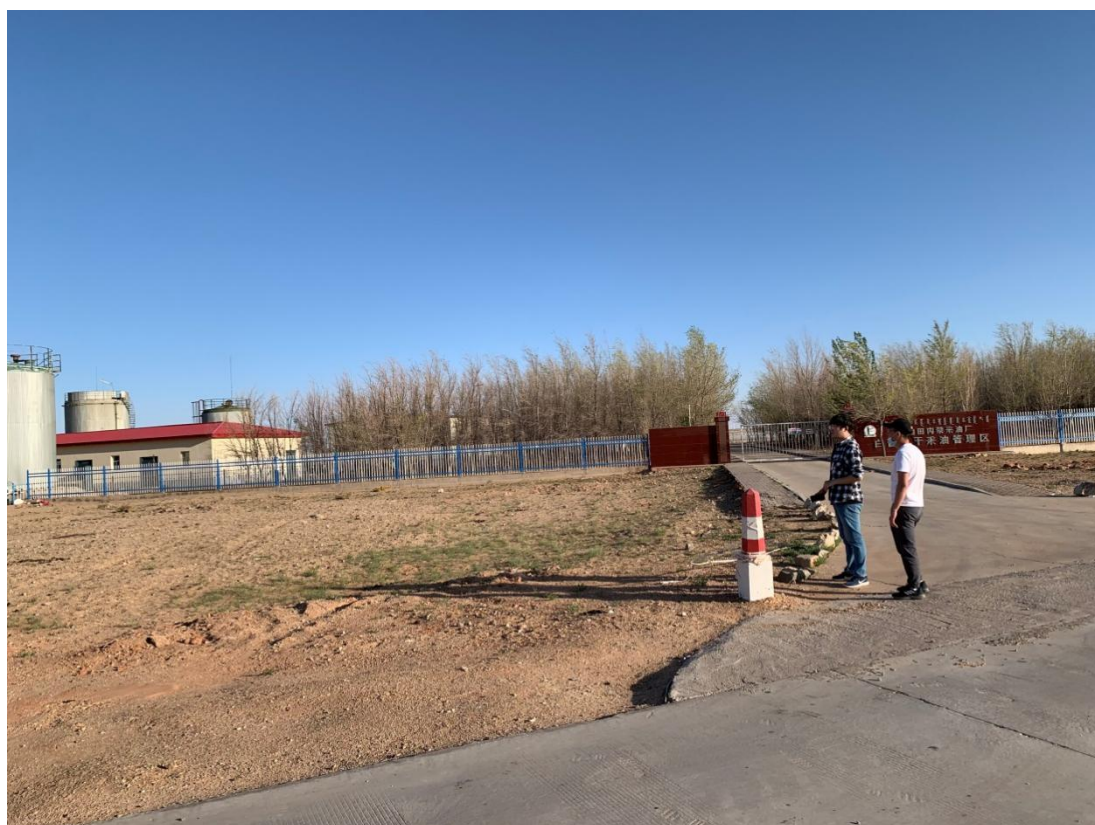
图3.2-1 办公场地实景图

根据现场调查，办公生活区位于矿区中部，占地面积***hm²，场内设有办公区、职工宿舍、机修车间等，全部为砖瓦结构的单层建筑。

现状条件下，办公生活区对矿山地质环境影响程度轻微，基本无污染，对地下含水层影响较小；场地的建设造成土地资源损毁；损毁方式为压占，损毁的土地类型为天然牧草地，损毁了原始土壤植被，降低该区植被覆盖率。

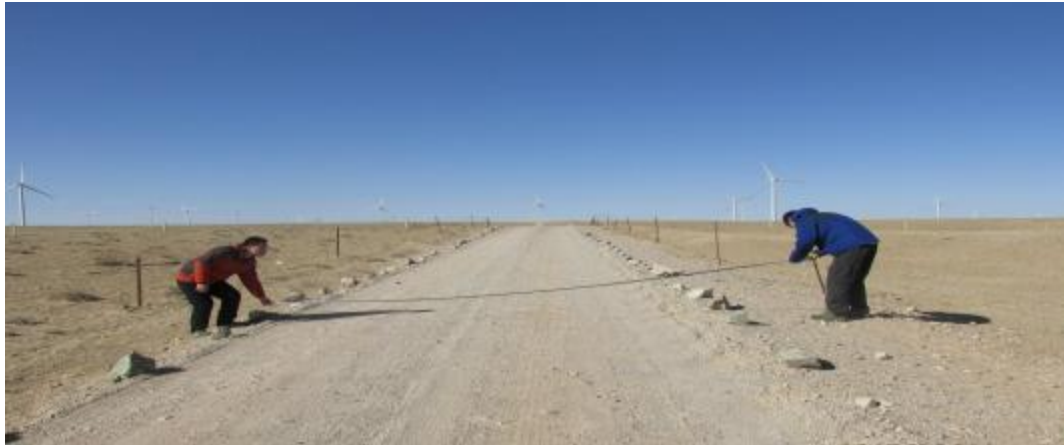
图3.2-4 道路实景图

矿区开采块区内之间设有生产道路，路面为土路，宽度4.00m，道路总长度约*****km，总占用土地面积*****km²。

该区域涉及到的环境问题为注水井场地对土地资源的损毁；现状条件下，生产道路地质灾害不发育；对地下含水层影响较小；场地的建设造成土地资源损毁；损毁方式为压占，损毁的土地类型为天然牧草地，损毁了原始土壤植被，降低该区植被覆盖率。

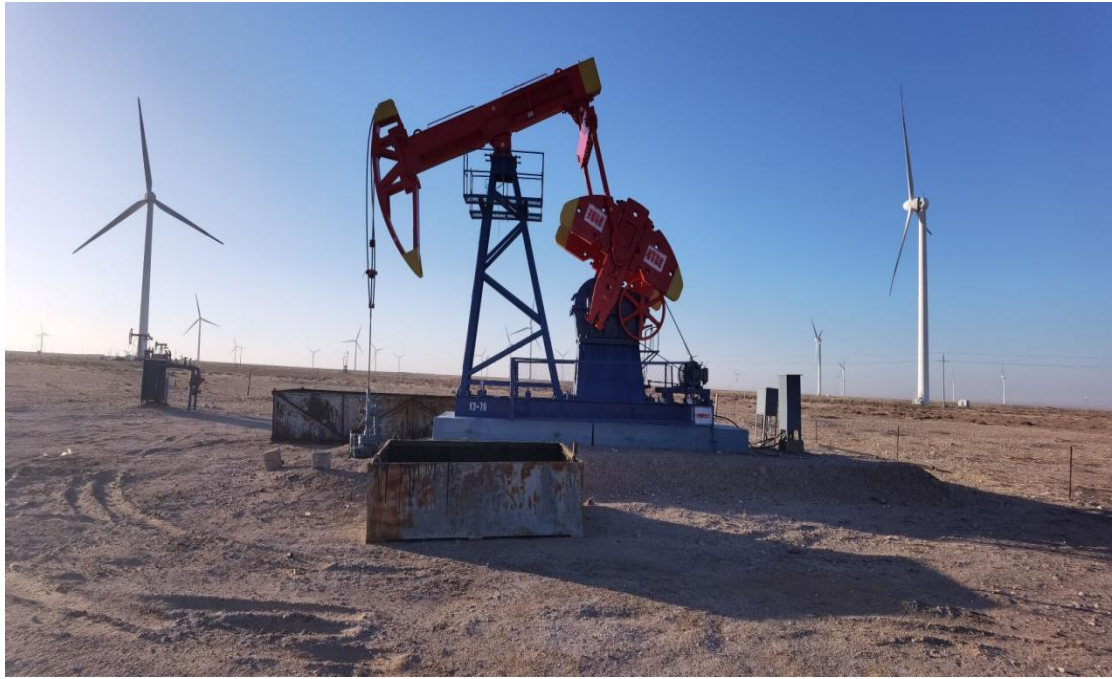
图3.3-1 锡林好来区块损毁油井场现场照片

锡3-106油井场

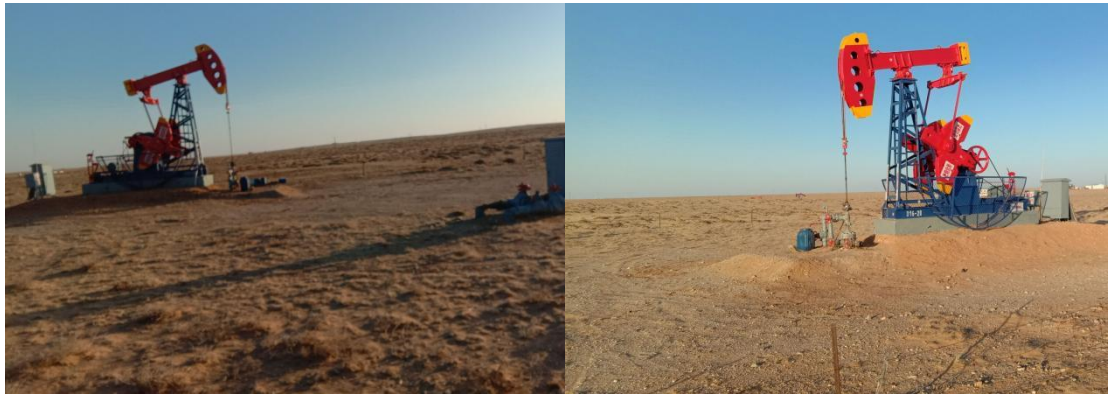
图2.1-1 翁特区块损毁油井治理前现场实景图

年份	治理单元	治理内容	计划治理面积 (m ²)	完成治理面积 (m ²)	土地复垦类型	治理效果
2025年	翁8-1号钻井场地、翁7-2钻井场地	泥浆坑回填、覆土、场地平整、播撒草籽	13369.46	13102.07	天然牧草地	治理效果良好，基本恢复原始地貌

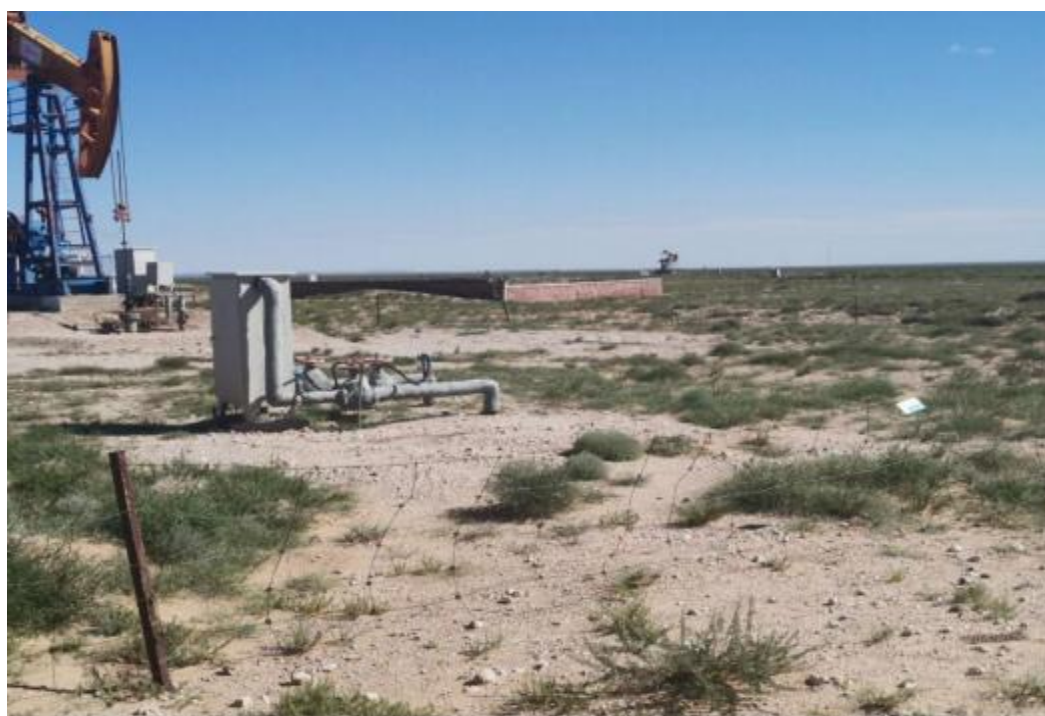
图3.2-1 井场实景图

根据现状调查和收集资料，目前翁特區块现有*处油井场地，绝大部分场地一般占地****m²，个别场地最大约****m²，井场总占地面积****hm²；场内布置有油井及加热分离器，井场内油井工作台占地面积**m²。

该区域涉及到的环境问题为油井场地对土地资源的损毁及生产过程中对水源与土壤的污染；现状条件下，油井场地（*处）地质灾害不发育；生产用水量较少，根据矿区每年的地下水水质与水位监测报告，油井场生产过程中对地下水水质与地下含水层影响较小；场地的建设造成土地资源损毁；损毁方式为压占与挖损，损毁的土地类型为天然牧草地，损毁了原始土壤植被，降低该区植被覆盖率。

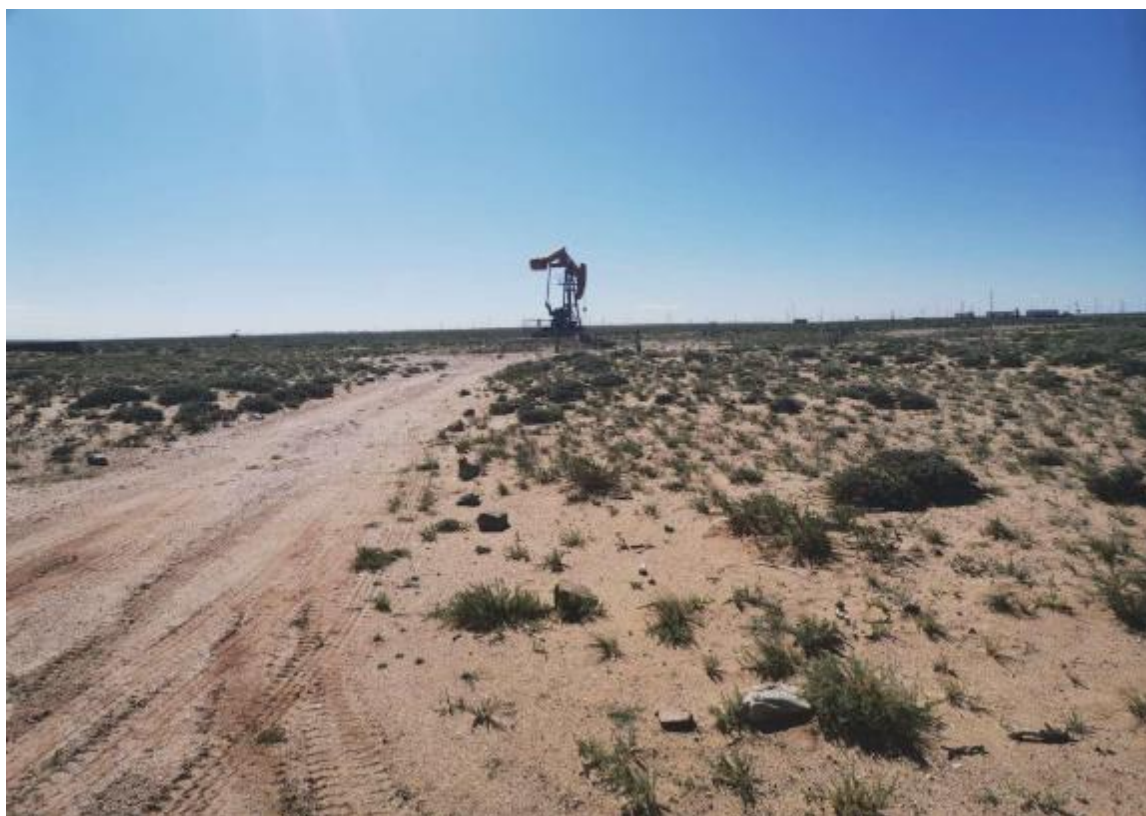
图3.2-2 道路实景图

翁特已建道路总长为****km，均为进入井场的进场道路，已建道路与牧区已有乡村道路相接。生产井场进场道路为砂石路面，永久用地宽度4m，临时用地宽度为2m。已建生产井场进场道路永久用地面积为****hm²，临时用地****hm²。

该区域涉及到的环境问题为注水井场地对土地资源的损毁；现状条件下，生产道路地质灾害不发育；对地下含水层影响较小；场地的建设造成土地资源损毁；损毁方式为压占，损毁的土地类型为天然牧草地，损毁了原始土壤植被，降低该区植被覆盖率。

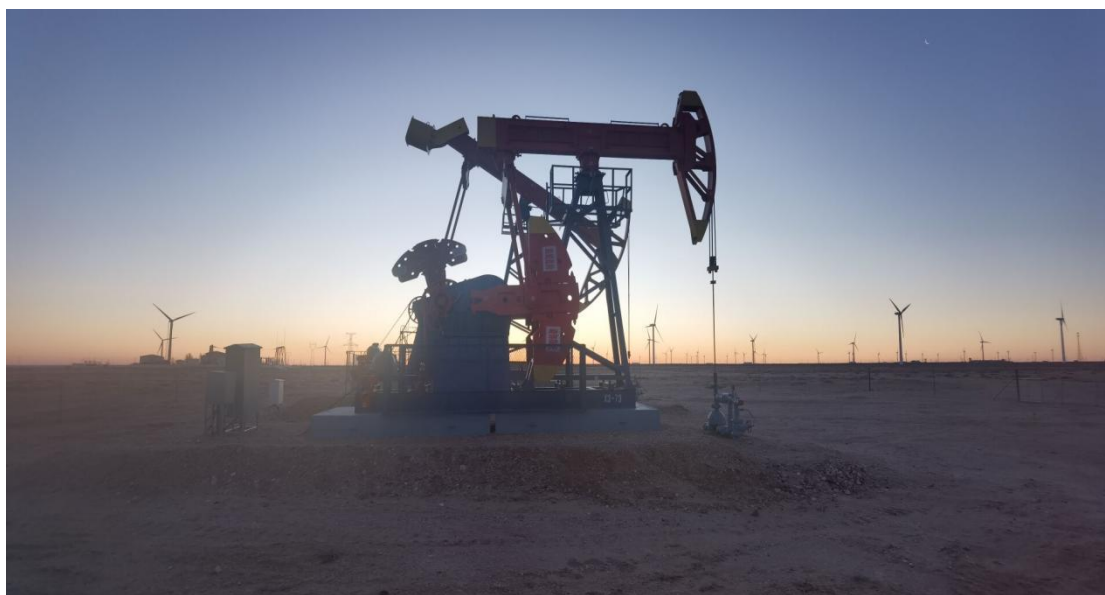
图3.3-3 查27区块损毁油井场现场照片

查27-12井油井场

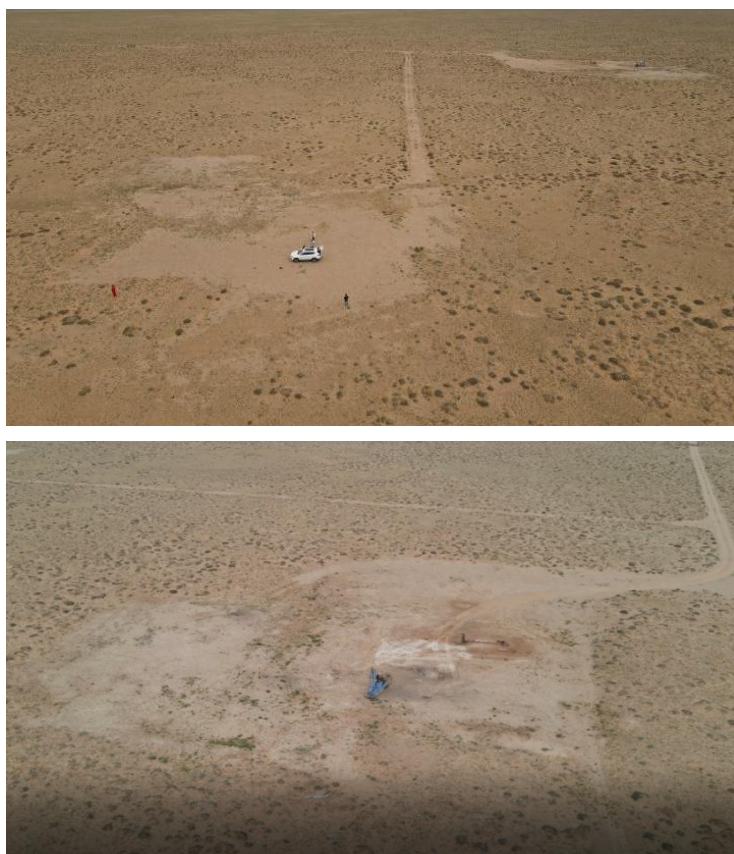
图3.2-1 井场实景图

根据现状调查和收集资料，目前查30块石油开采已部署井场5座，目前均关停。已建井场永久用地面积根据勘测定界报告确定，已建井场永久用地占地面积总计****hm²，临时用地面积根据实际使用及与村民签订的租地手续综合确定，临时用地占地****hm²。

该区域涉及到的环境问题为油井场地对土地资源的损毁及生产过程中对水源与土壤的污染；现状条件下，油井场地地质灾害不发育；生产用水量较少，根据矿区每年的地下水水质与水位监测报告，油井场生产过程中对地下水水质与地下含水层影响较小；场地的建设造成土地资源损毁；损毁方式为挖损与压占，损毁的土地类型为天然牧草地，损毁了原始土壤植被，降低该区植被覆盖率。

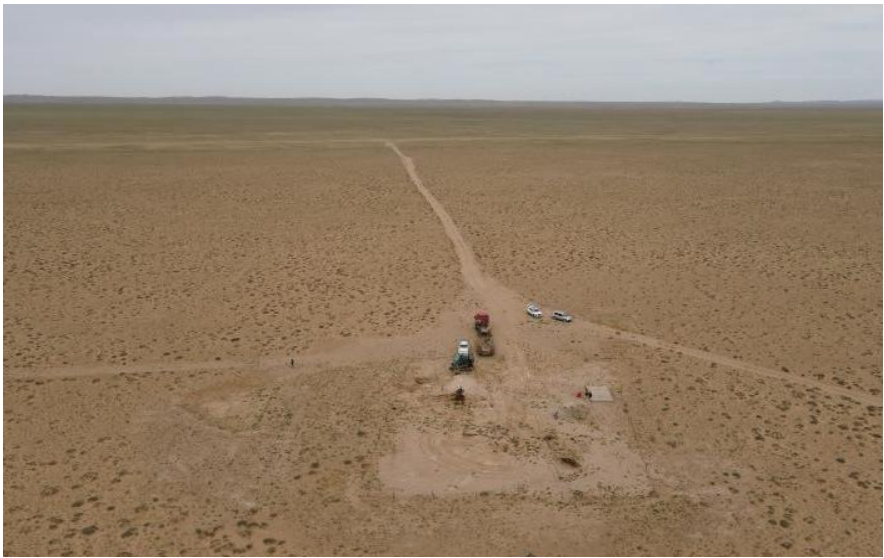
图3.2-2 道路实景图

道路为进入井场的进场道路。本项目已建道路****km，均为进场道路；进场道路为素土路面，永久用地宽度***m，临时用地宽度为2m。进场道路永久用地面积为*****hm²，临时用地*****hm²。

该区域涉及到的环境问题为油井场地对土地资源的损毁及生产过程中对水源与土壤的污染；现状条件下，生产道路地质灾害不发育；根据矿区每年的地下水水质与水位监测报告，油井场生产过程中对地下水水质与地下含水层影响较小；场地的建设造成土地资源损毁；损毁方式为压占，损毁的土地类型为天然牧草地，损毁了原始土壤植被，降低该区植被覆盖率。

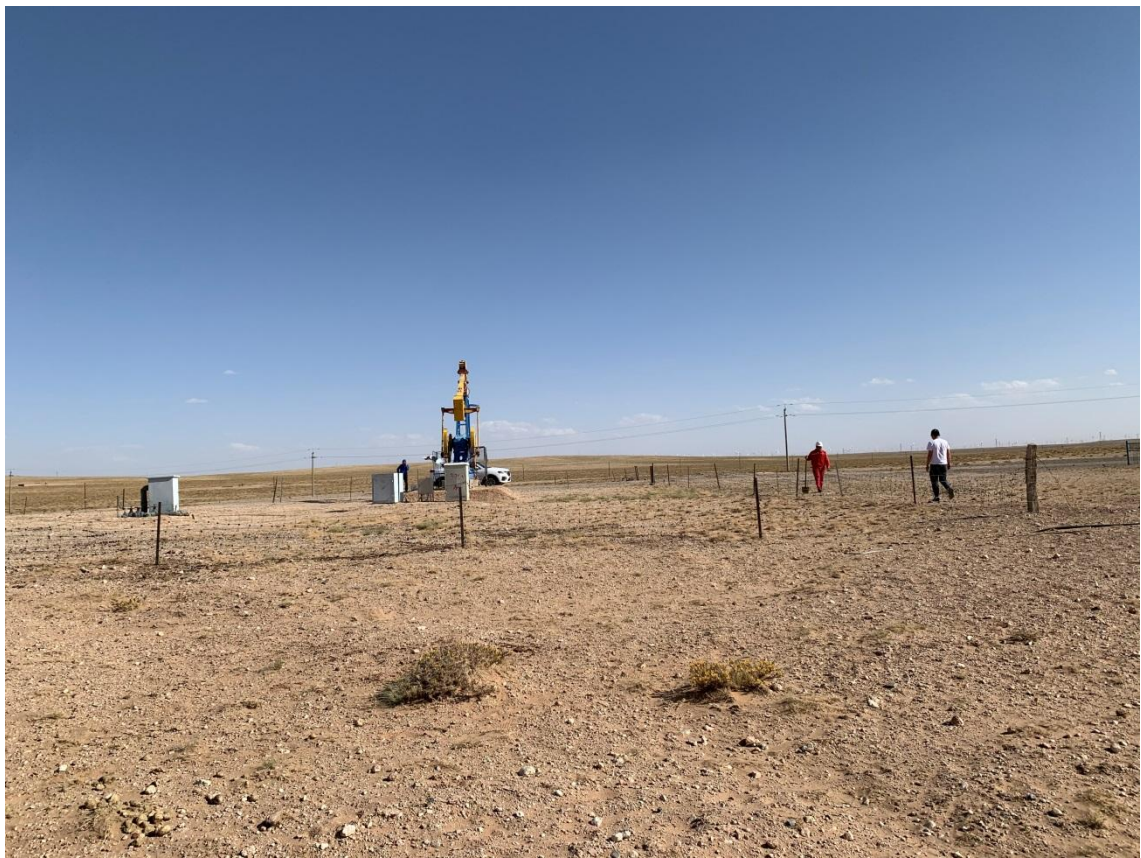
图3.2-1 井场实景图

根据现状调查和收集资料，目前达23区块石油开采已部署井场*座，包括采油井*口，注水井*口。单井井场由*个基本单元组成，包括井场作业平台和临时用地。其中作业平台属永久用地。已建井场永久用地面积根据勘测定界报告确定，已建井场永久用地占地面积总计****hm²，临时用地面积根据实际使用及与村民签订的租地手续综合确定，临时用地占地****hm²。

该区域涉及到的环境问题为油井场地对土地资源的损毁及生产过程中对水源与土壤的污染；现状条件下，油井场地地质灾害不发育；生产用水量较少，根据矿区每年的地下水水质与水位监测报告，油井场生产过程中对地下水水质与地下含水层影响较小；场地的建设造成土地资源损毁；损毁方式为挖损与压占，损毁的土地类型为天然牧草地，损毁了原始土壤植被，降低该区植被覆盖率。

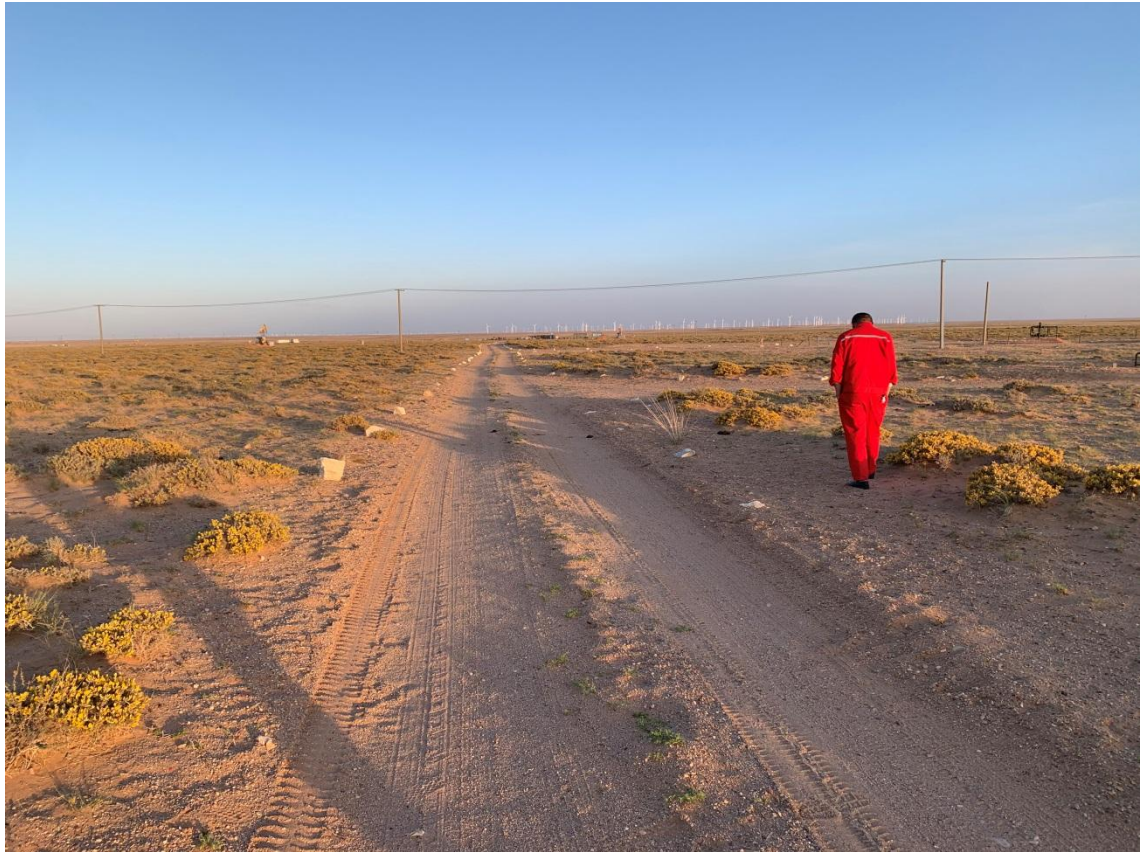
图3.2-2 道路实景图

本项目已建道路总长为****km，均为进场道路；生产井场进场道路素土路面，永久用地宽度4.5m，临时用地宽度为2m。已建生产井场进场道路永久用地面积为****hm²，临时用地****hm²。

该区域涉及到的环境问题为油井场地对土地资源的损毁及生产过程中对水源与土壤的污染；现状条件下，生产道路地质灾害不发育；根据矿区每年的地下水水质与水位监测报告，油井场生产过程中对地下水水质与地下含水层影响较小；场地的建设造成土地资源损毁；损毁方式为挖损与压占，损毁的土地类型为天然牧草地，损毁了原始土壤植被，降低该区植被覆盖率。

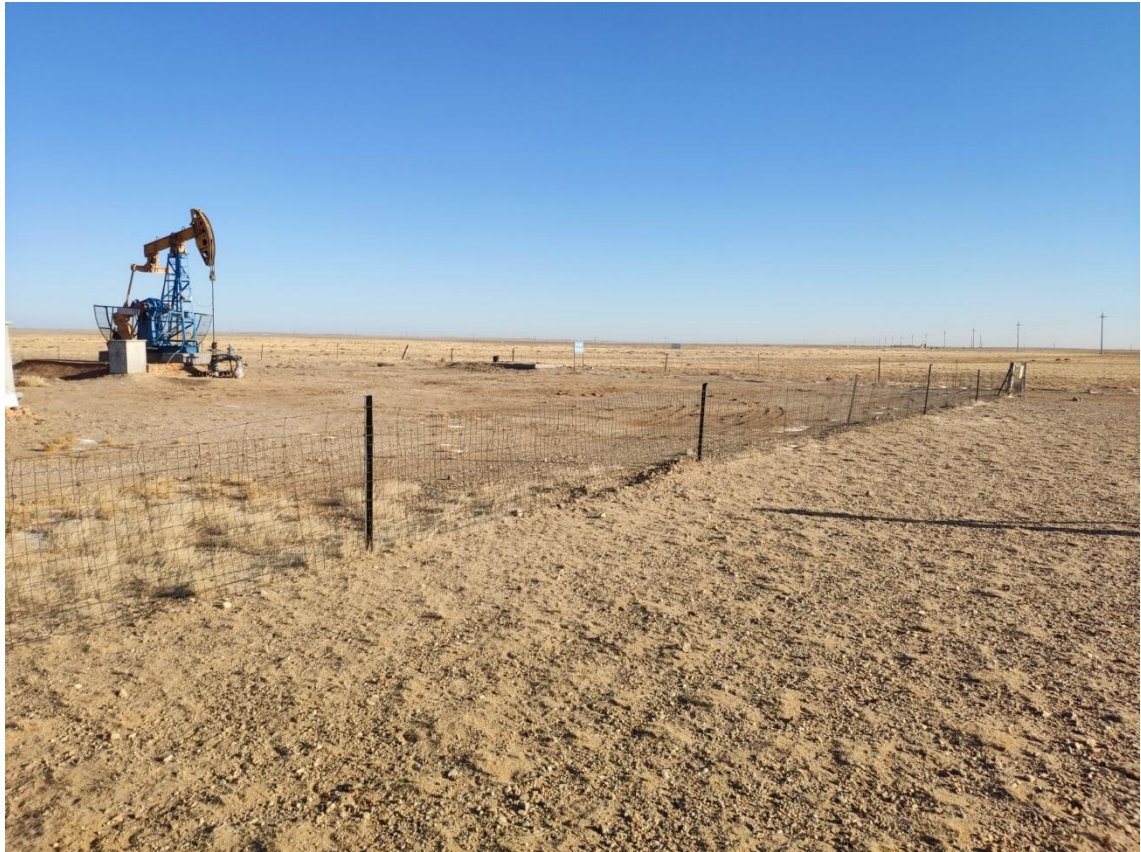
图3.2-1 井场实景图

现状条件下，油井场地地质灾害不发育；生产生活用水量较少，对地下含水层影响小；场地的建设改变了局部的地形地貌形态，造成与原有自然景观不协调；损毁的土地类型为天然牧草地，损毁了原始土壤植被，降低了植被覆盖率。

该区域涉及到的环境问题为油井场地对土地资源的损毁及生产过程中对水源与土壤的污染；现状条件下，油井场地地质灾害不发育；生产用水量较少，根据矿区每年的地下水水质与水位监测报告，油井场生产过程中对地下水水质与地下含水层影响较小；场地的建设造成土地资源损毁；损毁方式为挖损与压占，损毁的土地类型为天然牧草地，损毁了原始土壤植被，降低该区植被覆盖率。

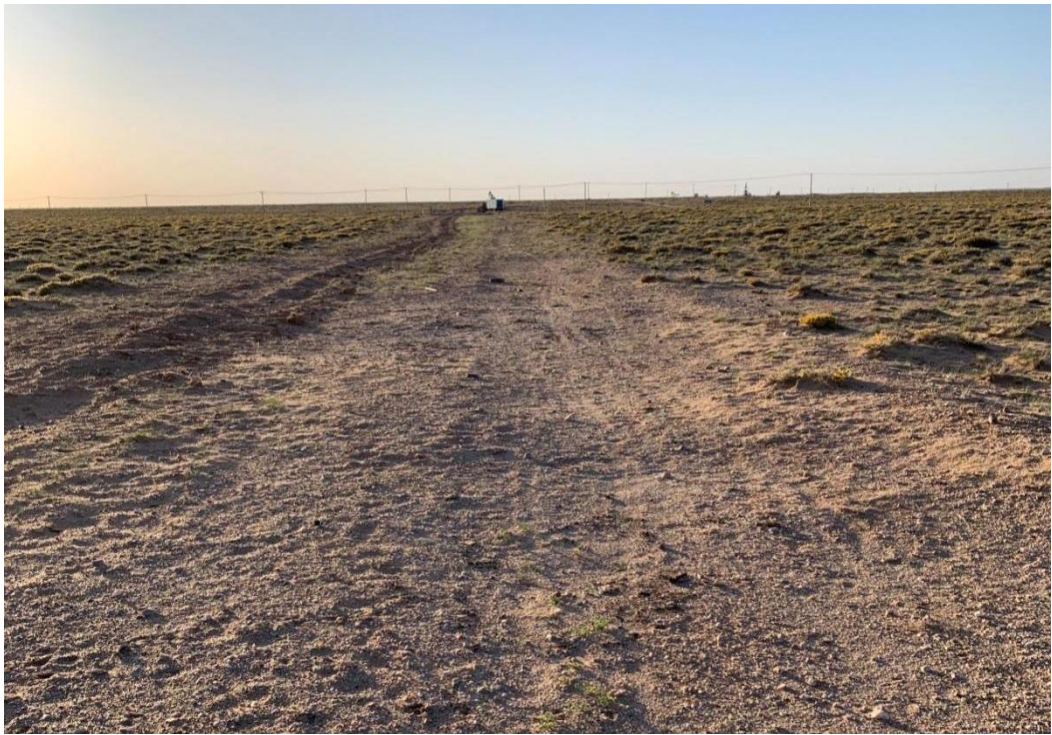
图3.2-2 道路实景图

该区域涉及到的环境问题为油井场地对土地资源的损毁及生产过程中对水源与土壤的污染；现状条件下，生产道路地质灾害不发育；根据矿区每年的地下水水质与水位监测报告，油井场生产过程

中对地下水水质与地下含水层影响较小；场地的建设造成土地资源损毁；损毁方式为压占，损毁的土地类型为天然牧草地，损毁了原始土壤植被，降低该区植被覆盖率。
