中国石油化工股份有限公司内蒙古二连盆地
白音查干凹陷达尔其油气田及内蒙古二连盆
地锡林好来油田开采等油田2026年度
矿山地质环境治理与土地复垦计划书

中国石油化工股份有限公司中原油田分公司内蒙采油厂

二〇二六年三月

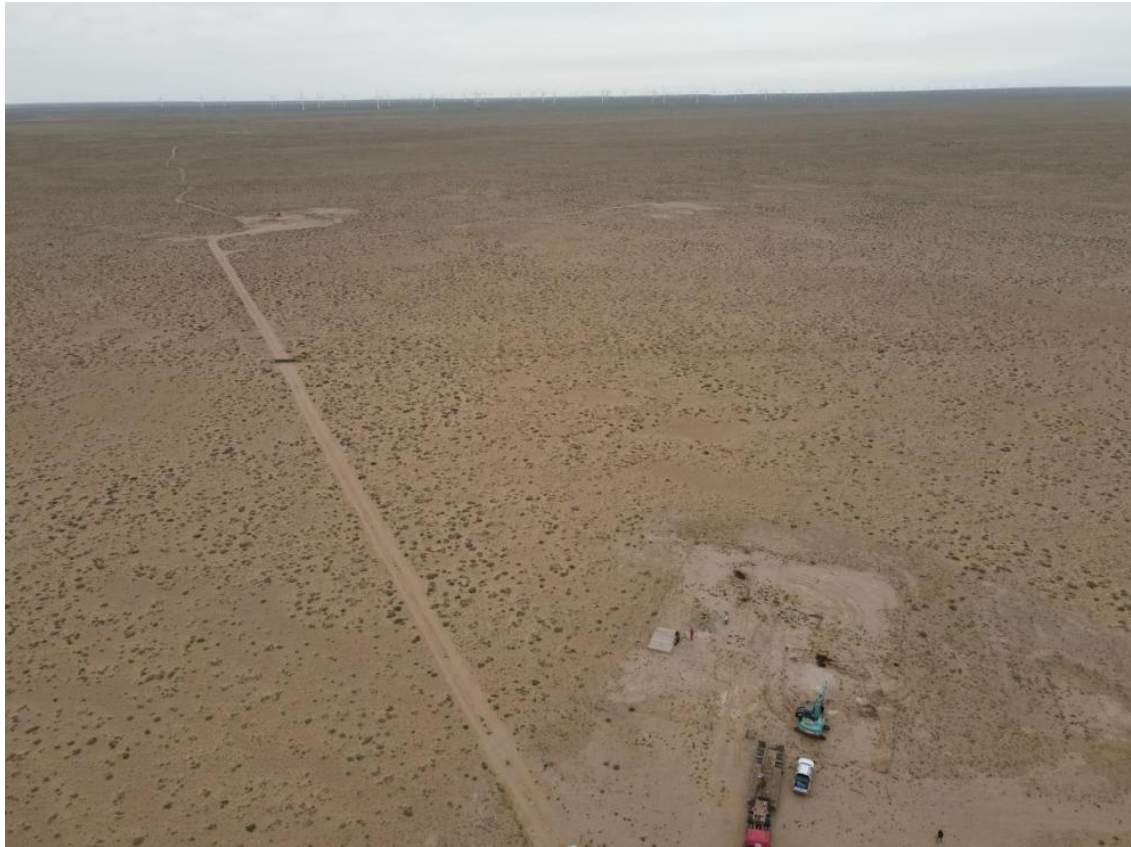
图3.2-2 道路实景图

本项目已建道路总长为****km，均为进场道路；生产井场进场道路为砂石路面，永久用地宽度4.5m，临时用地宽度为2m。已建生产井场进场道路永久用地面积为*****hm²，临时用地*****hm²。

该区域涉及到的环境问题为油井场地对土地资源的损毁及生产过程中对水源与土壤的污染；现状条件下，生产道路地质灾害不发育；根据矿区每年的地下水水质与水位监测报告，油井场生产过程中对地下水水质与地下含水层影响较小；场地的建设造成土地资源损毁；损毁方式为压占，损毁的土地类型为天然牧草地，损毁了原始土壤植被，降低该区植被覆盖率。

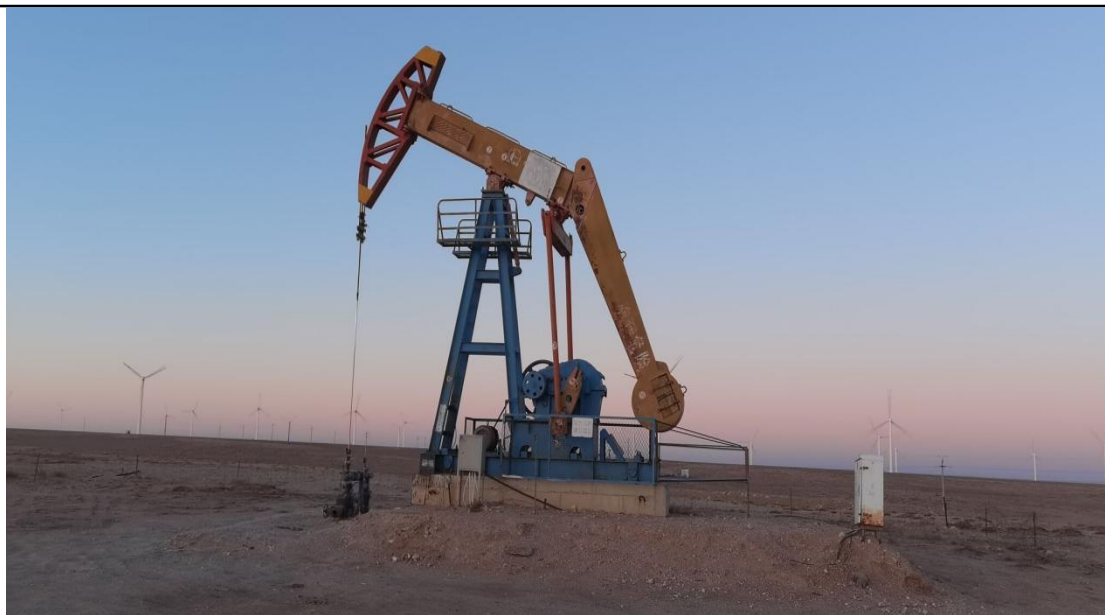
图3.1-1 霍探1探井损毁油井场现场照片

霍探1井油井场

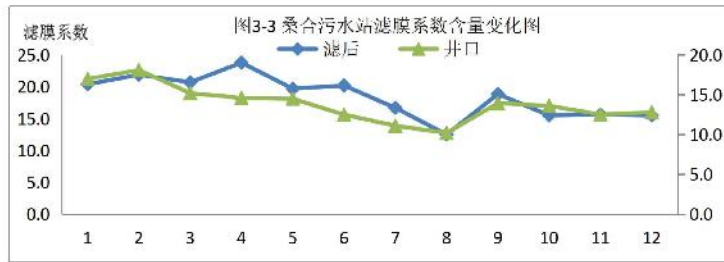
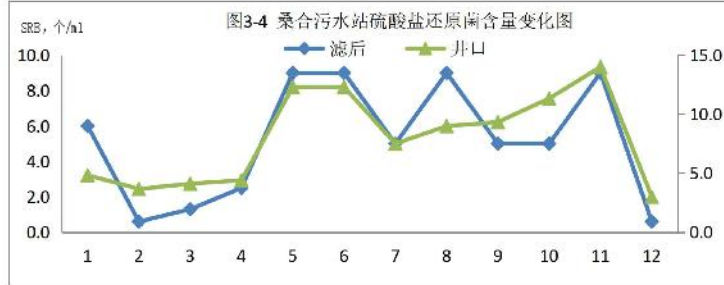
附图 4：桑合采出水处理站悬浮固体含量、总铁、滤膜、硫酸盐还原菌、腐生菌变化趋势图。（主坐标轴为滤后，次坐标轴为井口）

(1) 站内主要水质指标悬浮固体含量、含油量、 ΣFe 、 Fe^{3+} 、SRB、TGB、FB和IB均符合IV级标准。
