乌拉特中旗 284 东矿区金矿

2026 年度矿山地质环境保护与土地复垦治理计划

上海中博工贸发展有限公司

二〇二六年二月

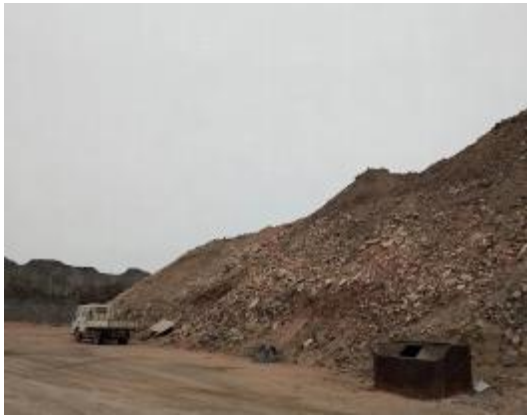
照片 2-1 1 号堆浸堆治理前

通过 2022 年度地质环境综合治理工程的实施，使矿山历史遗留的环境问题得到很大的改观，矿区环境得到明显的改善，特别是对 6 个堆浸堆进行了削坡整形，构筑了台阶，地质地貌景观得到较大改善。矿山脏、乱、差的历史面貌一去不复返，矿区生产与环境恢复有序进行，年度环境治理工作达到了方案的要求。对 6 个堆侵堆削坡整形后面积均缩小，与设计一致。2022 年度地质环境综合治理工程，已经乌拉特中旗自然资源局组织专家组验收。

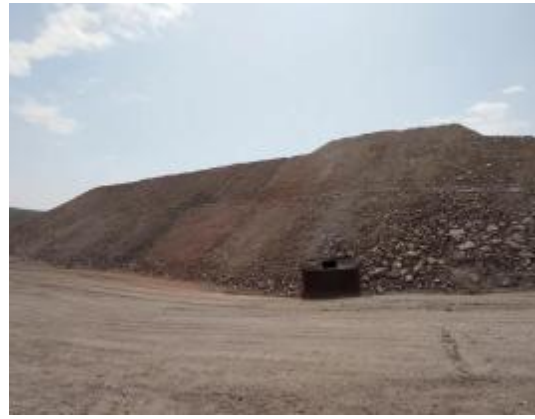
照片 2-2 1 号堆浸堆治理后

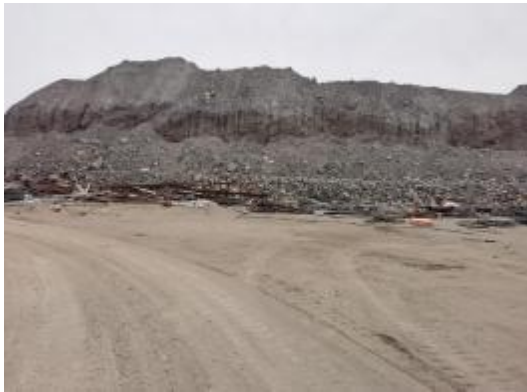
照片 2-3 3 号堆浸堆治理前

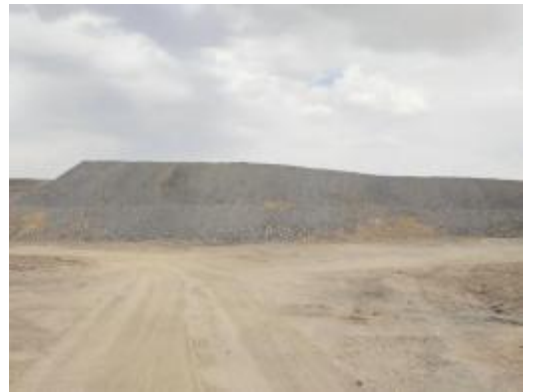
照片 2-4 3 号堆浸堆治理后

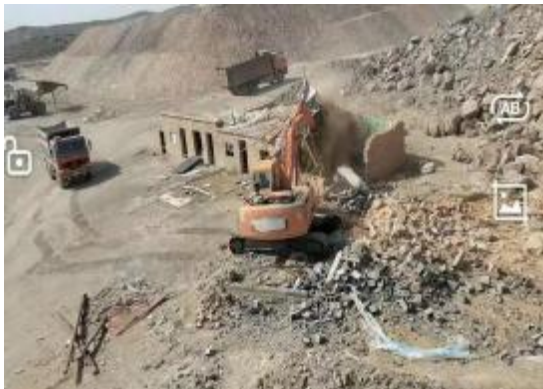
照片 2-5 废弃房屋拆除前

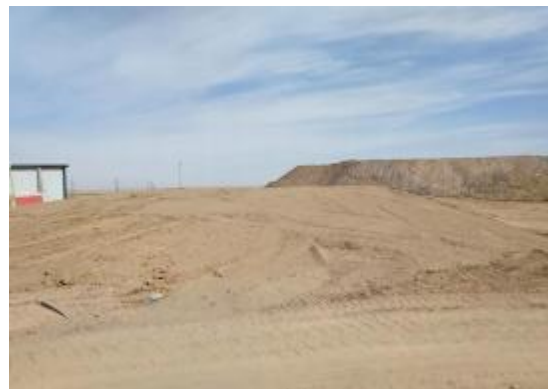
照片 2-6 拆除平整治理后

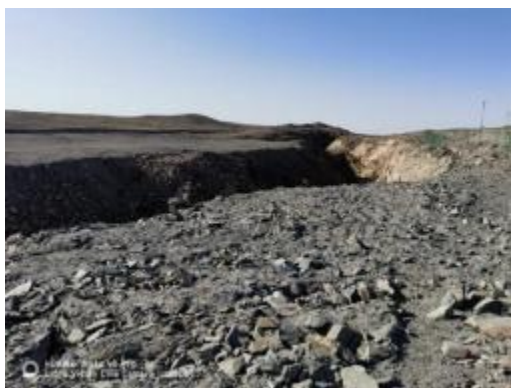
照片 2-7 1 号采坑回填前

根据工作安排，优先回填采矿权以外的采坑，对矿权以外的选厂区段采坑用废石进行了回填，1 号采坑回填长 10m, 宽 20m, 深 10m, 工程量 2000m³，该工程量列入生产费用。具体治理效果照片见照片 2-7、2-8。

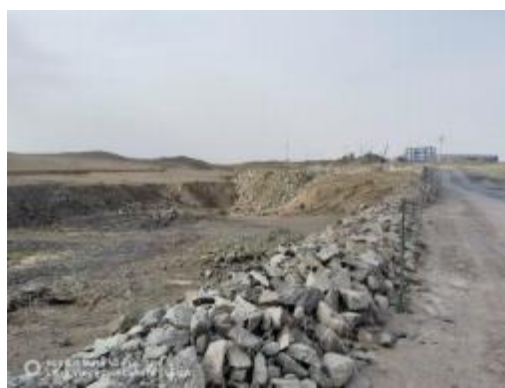
照片 2-8 1 号采坑回填后

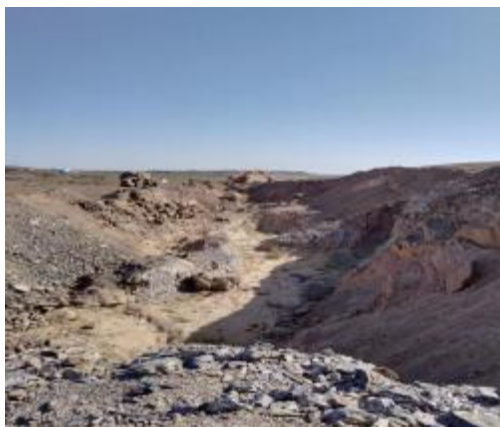
照片 2-9 2 号采坑回填前

2 号采坑前几年陆续进行了治理，今年继续用废土石进行回填，回填后进行了整形，已基本治理到位，回填工作量 2000 m³，回填面积 0.33hm²，治理后撒播了草籽。具体见照片 2-9、2-10。

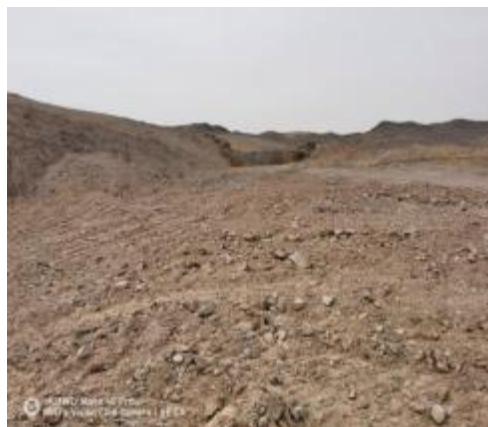
照片 2-10 2 号采坑回填后

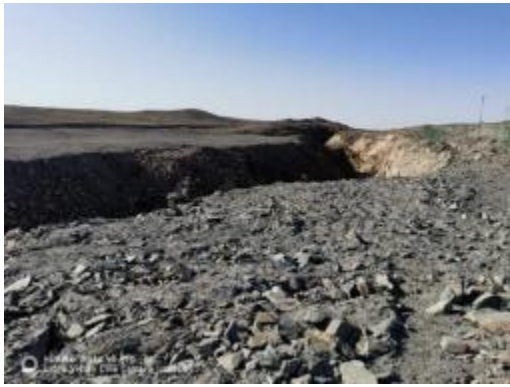
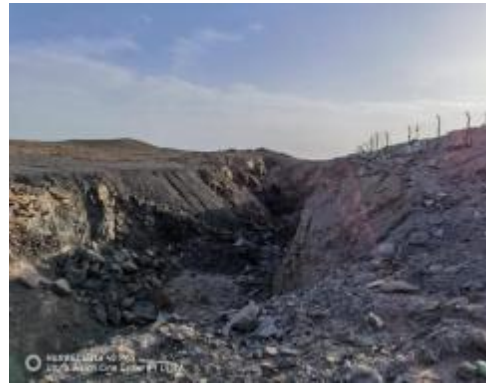
照片 2-11 回填前

照片 2-12 回填前

根据工作安排，优先回填采矿权以外的采坑，对矿权以外的选厂区段采坑用生产废石进行了回填，回填点位于选厂南侧，坐标：_____，回填长度 45 米，该处坑深 10 米，宽度 20 米，回填面积 900 米²，回填废石体积 9000 米³。回填过程见照片 2-11—2-16。

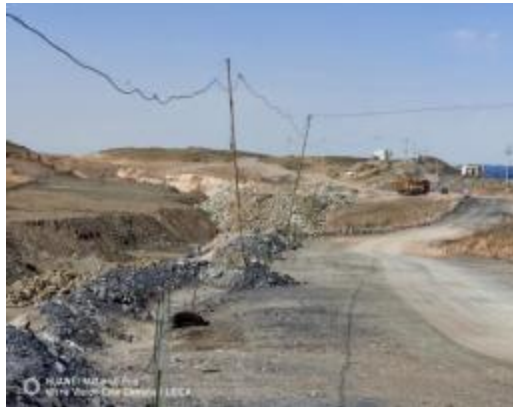
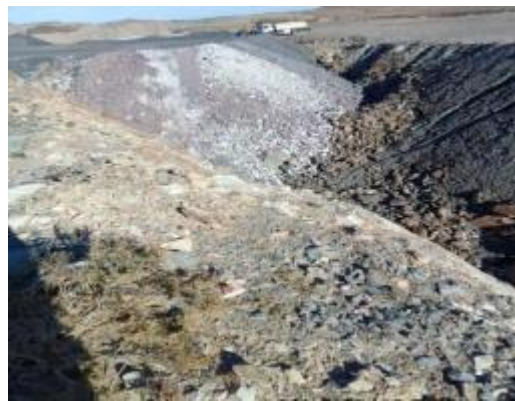
照片 2-13 回填中

照片 2-14 回填中

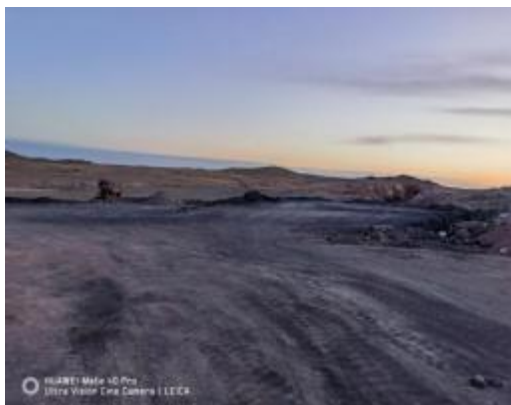
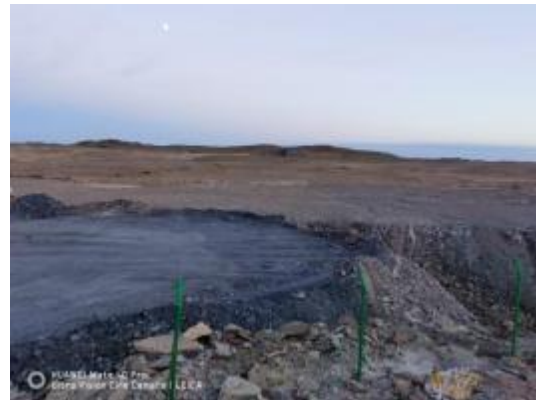
照片 2-15 回填后

照片 2-16 回填后

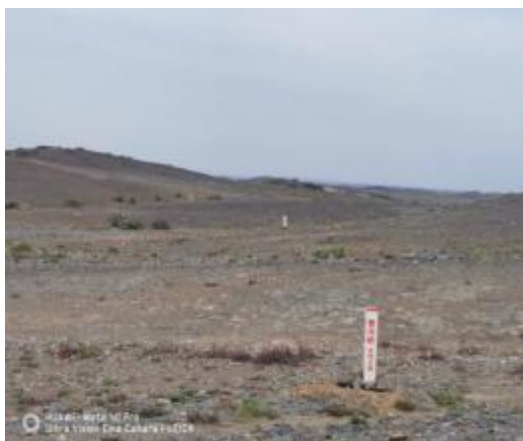
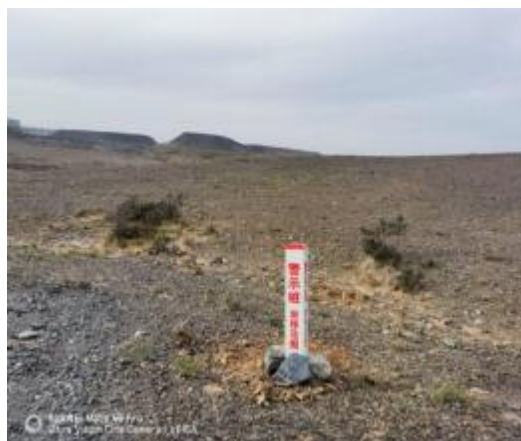
在矿区岩移区域的边界设立警示界桩，按 50m 一个界桩设立，共 10 根。警示桩采用玻璃钢材料，桩总高 1.0m，地下埋深 0.5m，地表出露 0.50m，警示桩表面书写警示语“岩移范围禁止入内”。见照片 2-17，2-18。

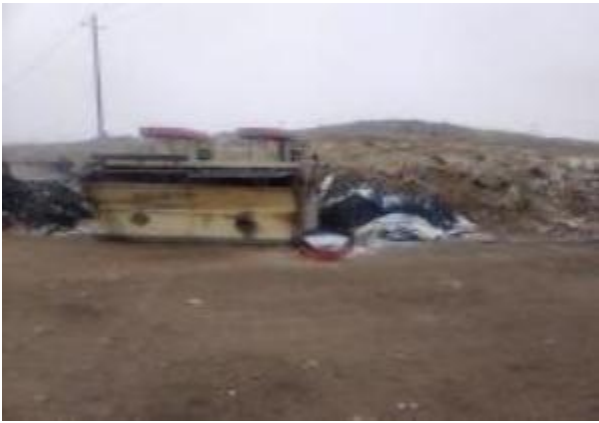
照片2-21 选厂西治理前

新增紧临选矿厂西部地形地貌环境破坏区恢复治理：计划治理面积 1500m²，土石方垫坑 800m³。实际完成治理面积约 1850m²，石方垫坑 920m³，投入费用 5.20 万元。原地形地貌为自然山地草原地貌，受破坏后形成裸露岩石地貌，采用平整地面，并覆土压实进行地貌恢复，达到了治理效果与目地。

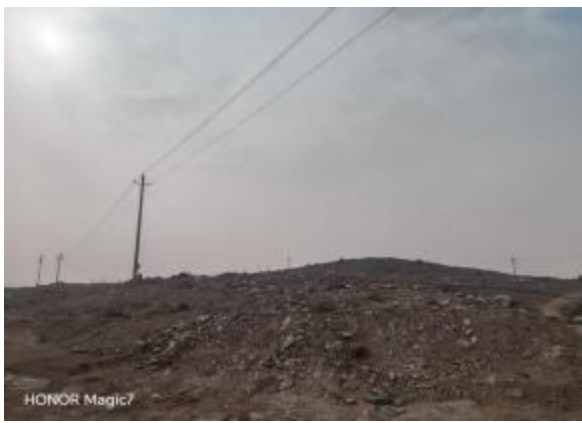
照片2-22 选厂西治理后

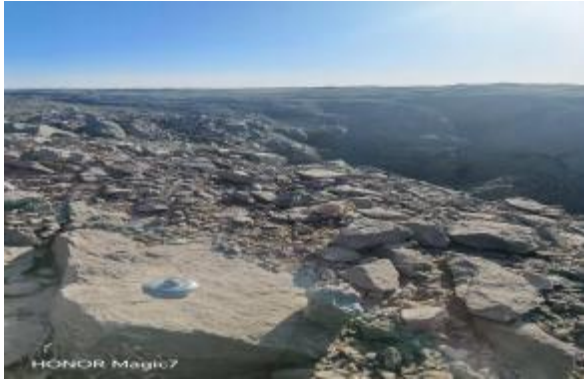
照片 2-22 采坑边坡稳定观测点

新增埋设 1 号露天采坑边坡稳定性监测点 3 个，并对边坡稳定性监测，形成监测记录。

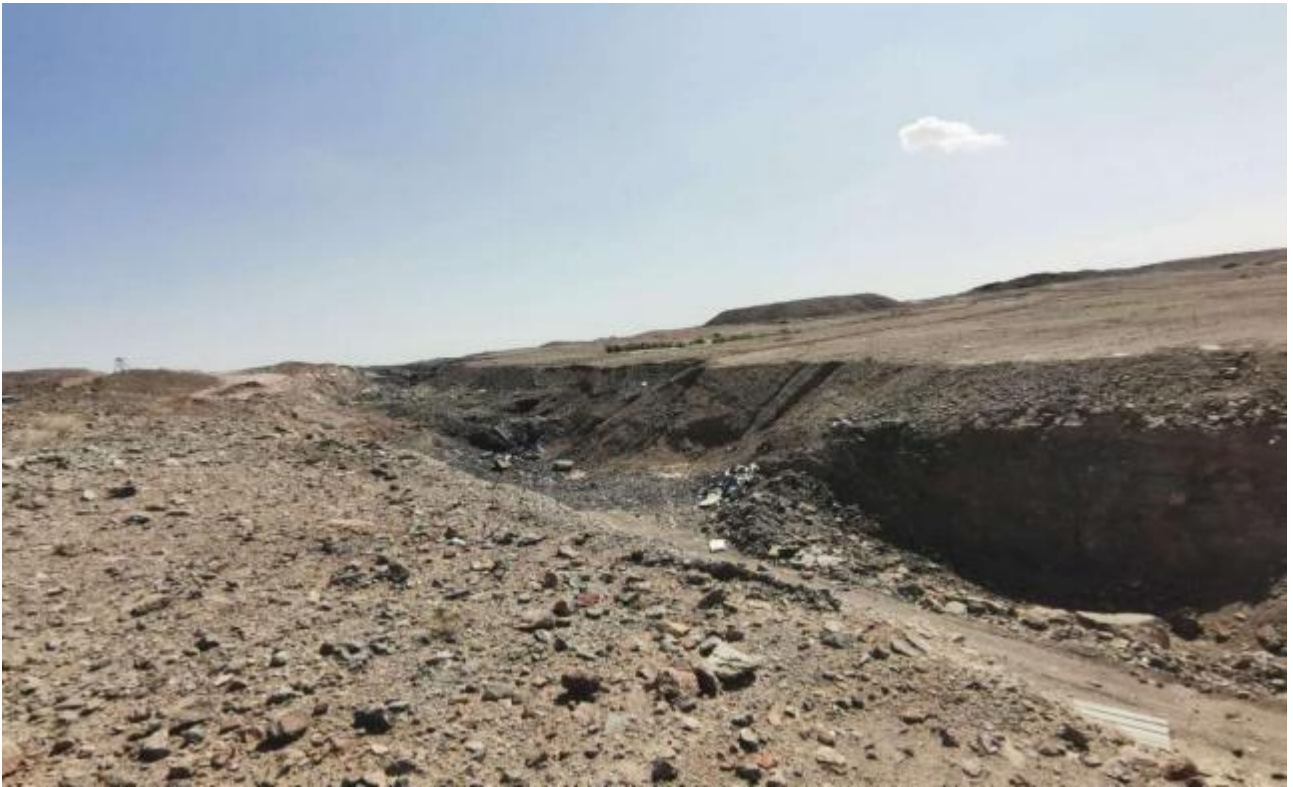
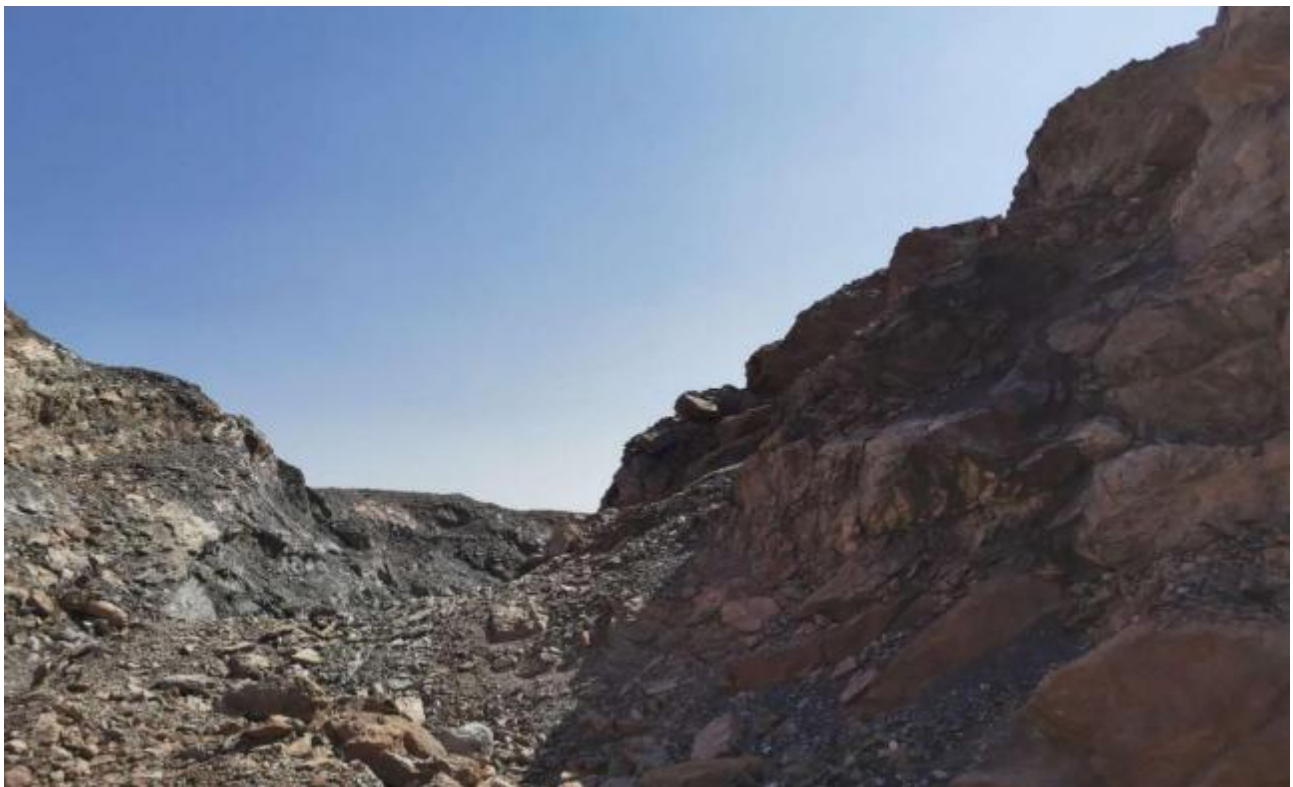
根据现场调查，露天采坑未治理区域长约 670m，现已回填 400m，未治理区域露天采坑宽约 15-25m，深约 5-25m，平均深度约为 15m，面积约 5.59hm²，现状边坡角均在 50-80° 左右，现状形成采坑体积约为 72.66 万 m³。南部由于周边废石回填形成边坡角度较缓，北部边坡较陡，1 号露天采坑现状见照片 3-1、3-2。

照片 3-1 1 号露天采坑

照片 3-2 1 号露天采坑

1 号采坑边坡四周虽未发现有大规模崩塌地质灾害，但在自然条件下有顶部碎石部分掉落至坑底坡角处，采坑四周石块有沿坡面下滑的可能性。

露天采坑边坡开采高度 5-25m，未布置相应的开采台阶，采坑整体呈长条状，破坏了当地原生的地形地貌景观。

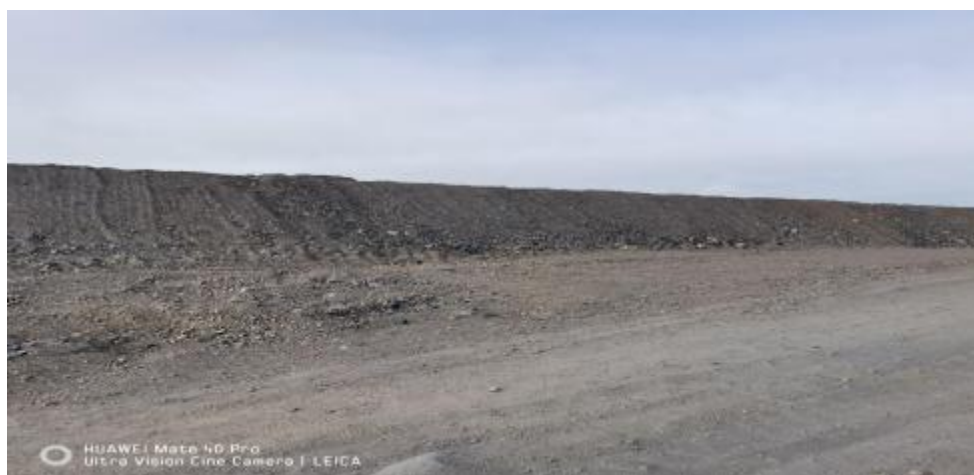
矿区内分布 6 处堆浸堆，总占地面积为 6.53hm^2 。其中，1 号堆浸堆位于西北部，浸堆平均堆高约 8m，占地面积约 0.91hm^2 ，堆放量约为 7.00 万 m^3 ；2 号堆浸堆位于西北部，浸堆平均堆高约 7m，占地面积约 0.84hm^2 ，堆放量约为 4.39 万 m^3 ；3 号堆浸堆位于西北部，浸堆平均堆高约 9m，占地面积约 0.76hm^2 ，堆放量约为 6.83 万 m^3 ；4 号堆浸堆位于西北部，浸堆平均堆高约 14m，占地总面积约 2.56hm^2 ，堆放量约为 36.82 万 m^3 ；5 号堆浸堆位于矿区中部西侧，浸堆平均堆高约 9m，占地面积约 0.99hm^2 ，堆放量约为 7.87 万 m^3 ；6 号堆浸堆位于矿区西南部，浸堆平均堆高约 10m，占地面积约 0.47hm^2 ，堆放量约为 2.47 万 m^3 。堆浸堆现状见照片 3-3—3-8。

照片 3-3 1 号堆浸堆

2022 年矿山企业重点对 6 个堆浸堆进行了地质环境治理，堆浸堆均进行了削坡整形、构筑了台阶。堆浸堆对当地戈壁荒漠地貌的影响已有所降低。目前治理原则是不扰动该区。

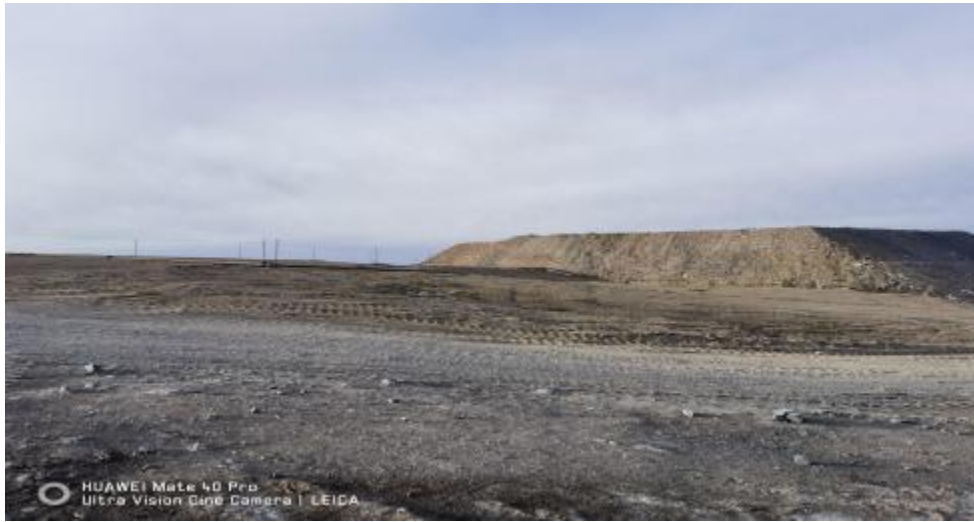
照片 3-4 2 号堆浸堆

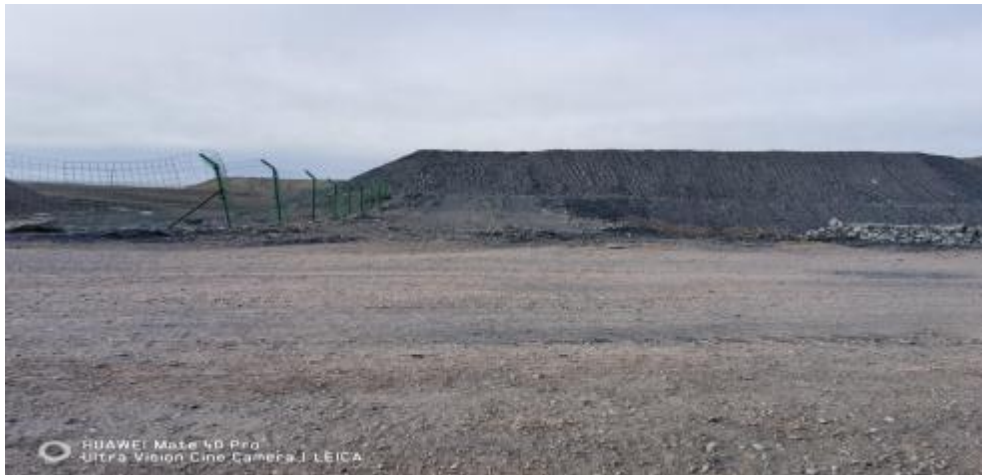
照片 3-5 3 号堆浸堆

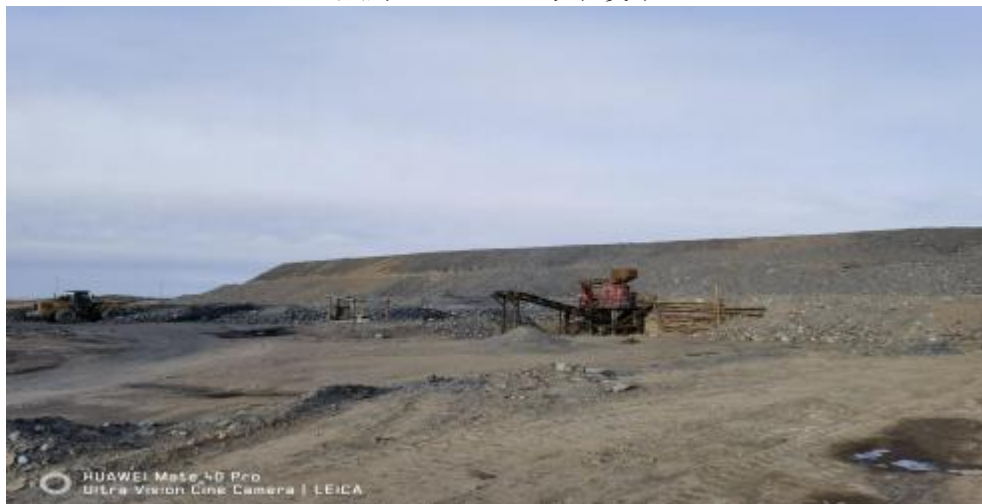
照片 3-6 4 号堆浸堆

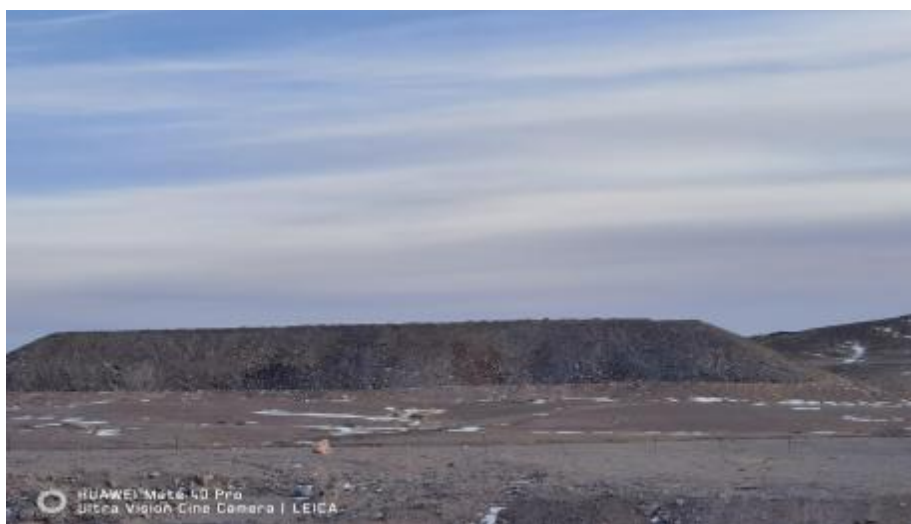
照片 3-7 5 号堆浸堆

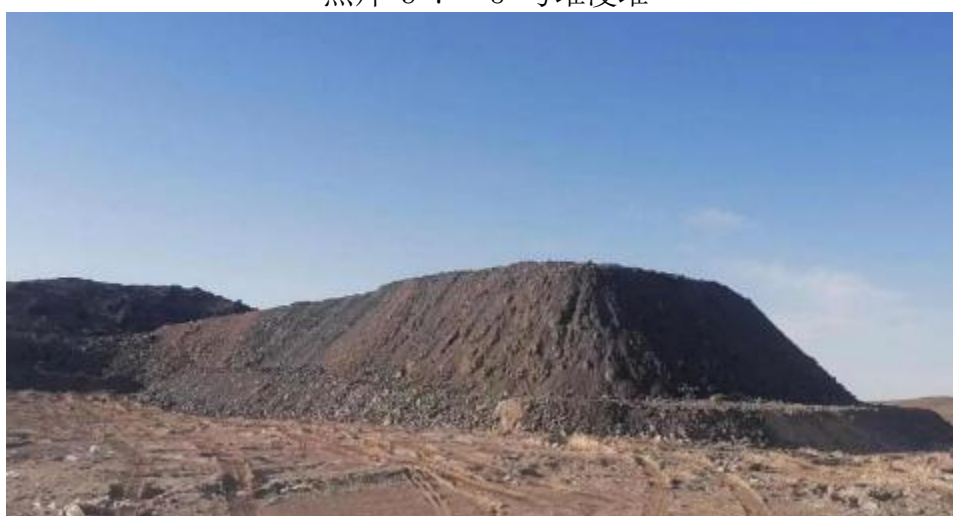
照片 3-8 6 号堆浸堆

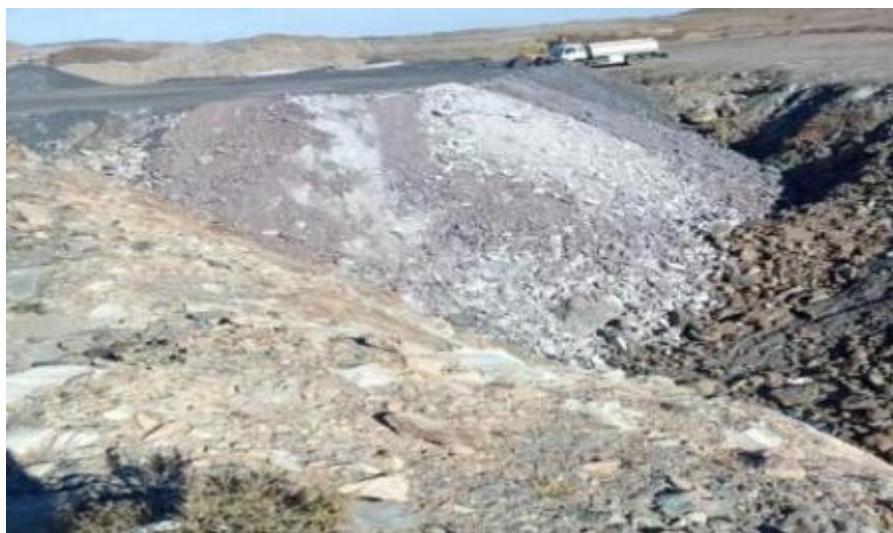
照片 5-1 正在废石回填平整治理的采坑照片

2026 年度计划开采 1049m 中段、1009m 中段 1-1 号矿体，并进行 969m 中段开拓，预计产出废石量约 16000 吨，折合 10000 m³。矿山生产产生的废石基本上全部用于 1 号露天采坑证外区域回填，回填量 10000 m³，约 1250m²。

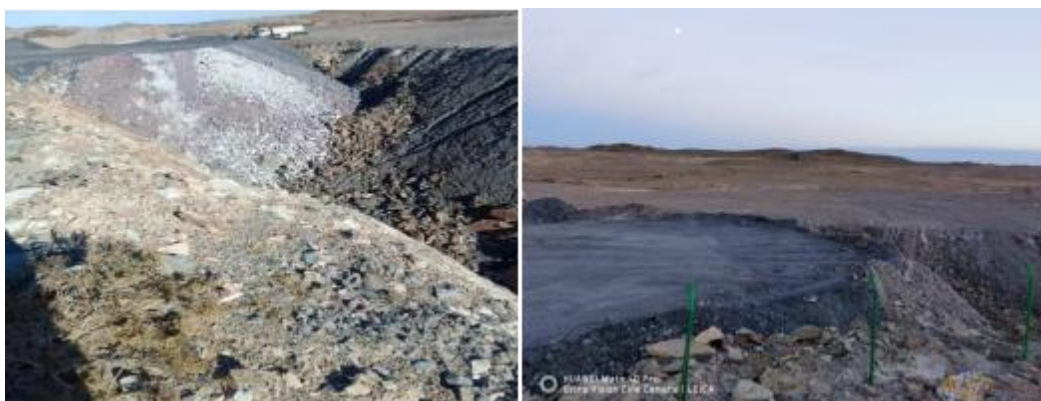
露天采坑作为矿山规划的废石堆放场地，在矿山生产过程中一直持续，直至矿山闭坑。1 号采坑先回填采矿证范围以外的区域，回填点位于选厂南侧，坐标：X4692042，Y36449085，照片 4-2，图 4-1。

照片 5-2 1 号采坑回填位置现状图

由于矿体向南东倾斜，预测的塌陷区在露天采坑的南部区域，因此采坑的回填是从北侧坑壁向南侧回填，以保证人员机械安全。

2026 年在去年的基础上继续向西回填。自提升斜井至回填点运距 800m。
