内蒙古乌拉特中旗图古日格金矿有限公司图古日格金矿  
2026 年度矿山地质环境治理与土地复垦计划书

内蒙古乌拉特中旗图古日格金矿有限公司  
2026 年 1 月

编写单位：内蒙古隆邦地质勘查有限公司

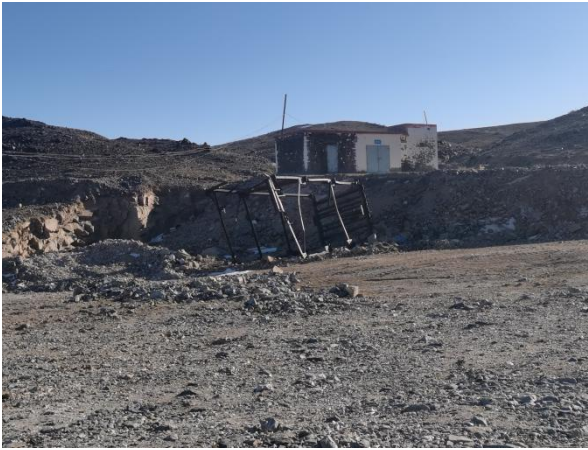
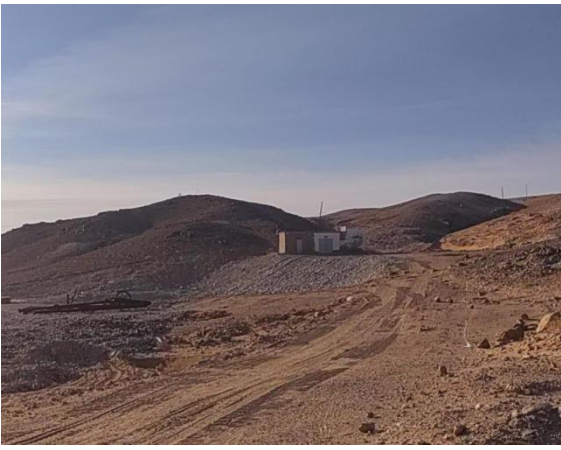
<p>SJ5-1 废石堆治理前</p>	<p>SJ5-1 废石堆治理后</p>

治理单元	治理措施	工程量（m <sup>3</sup> ）	备注
SJ16-1 废石堆	清运	100	
SJ16-2 废石堆	清运	4251	
SJ5-1 废石堆	清运	410	回填至 SJ5 陡坎
	边坡整形	51	
SJ5-2 废石堆	回填	410	
	边坡整形	40	
SJ1-废石堆	边坡整形	138	
TSJ-废石堆	清运	6854	
	边坡整形	496	堆矿平台
1 号采坑	回填	11205

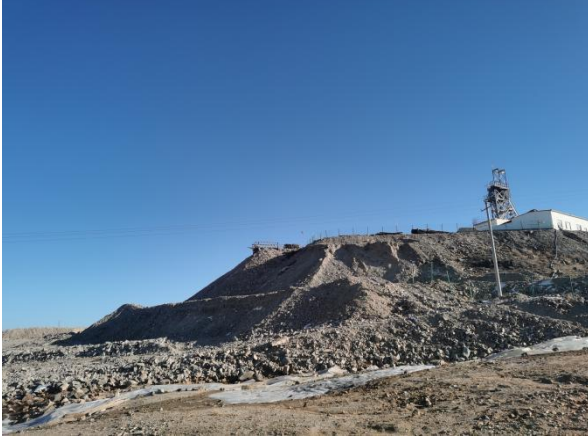
<p>SJ1-废石堆治理前</p>	<p>SJ1-废石堆治理后</p>

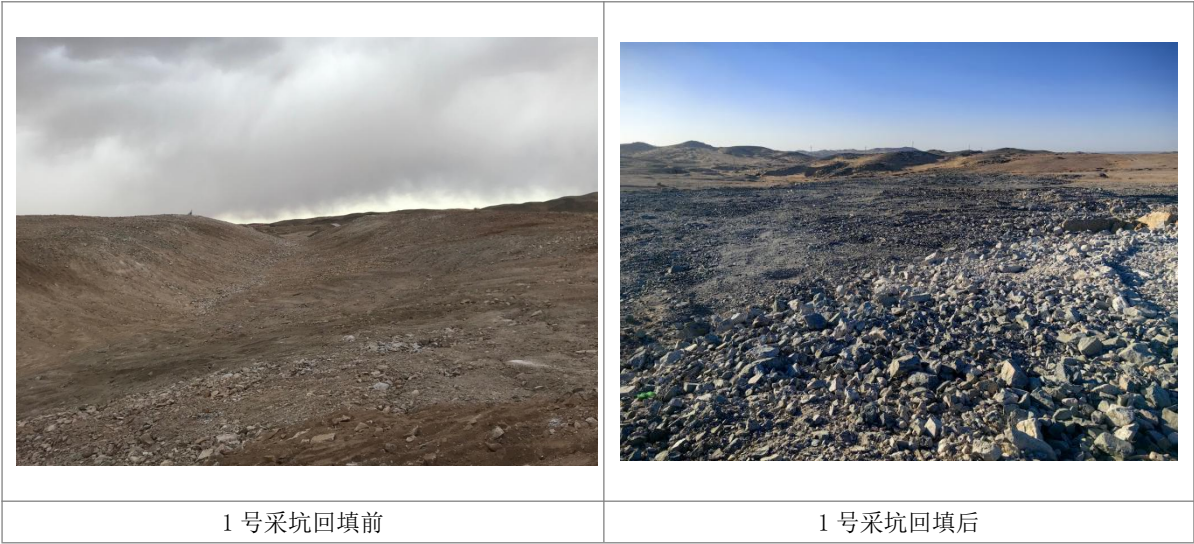
<p>TSJ-废石堆治理前</p>	<p>TSJ-废石堆治理后</p>

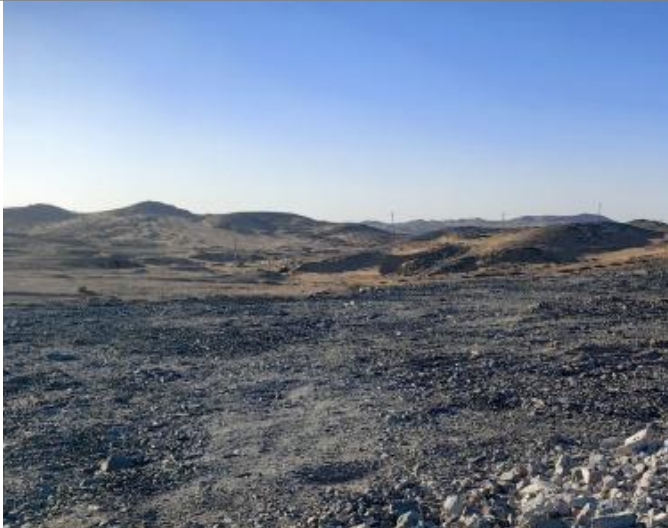
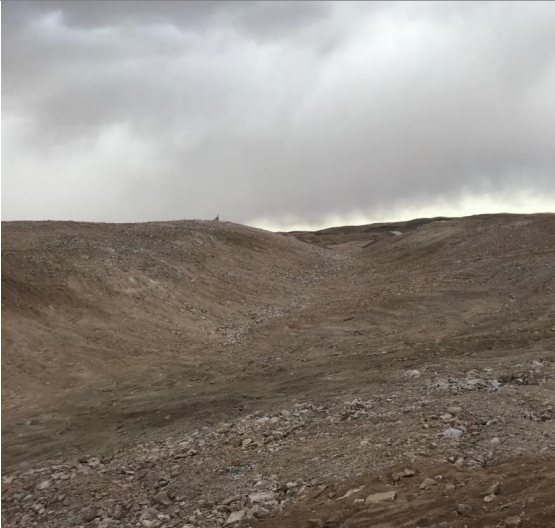
2 号采坑治理中	2 号采坑治理后

2024 年采矿权人根据《内蒙古乌拉特中旗图古日格金矿有限公司图古日格金 2024 年度矿山地质环境保护与土地复垦计划》对 2 号采坑进行回填、覆土、植被恢复；对预测地面沉陷区设置网围栏及地质灾害监测。2024 年 12 月 29 日乌拉特中旗自然资源局及林业和草原局组织有关专家组对该矿地质环境治理工程进行实地验收，验收合格，验收面积为 0.8969hm<sup>2</sup>。投入资金 43.24 万元。2024 年度完成工程量见表 2-5，治理区范围坐标见表 2-6。

治理单元	治理措施	单位	工程量
2 号采坑	回填	m <sup>3</sup>	43445
	覆土	m <sup>3</sup>	2691
	植被恢复	hm <sup>2</sup>	0.8969
预测地面沉陷区	网围栏	m	5596

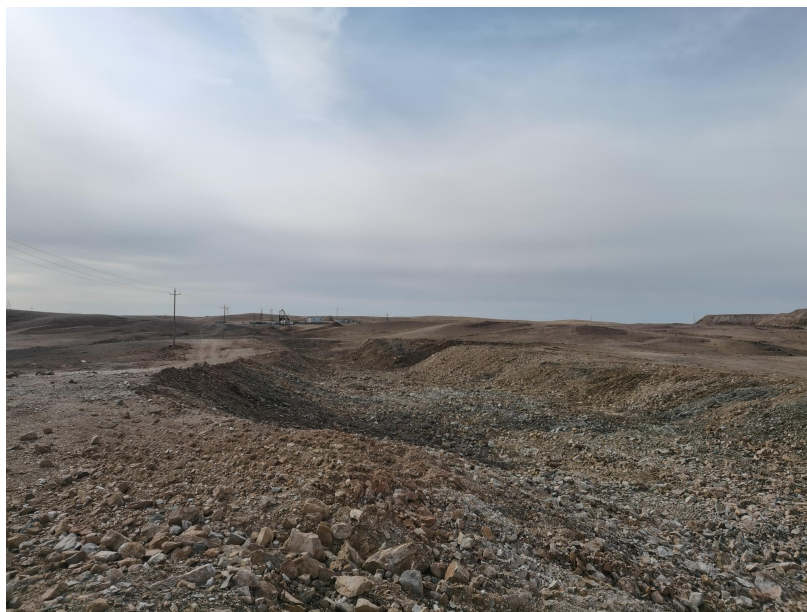
照片 3-1 废弃采坑 CK11

废弃采坑 CK11：此采坑为以往治理形成的沿 2-2 号矿体地表走向延伸的不规则条状采坑，为 2-2 号矿体采空区充填过程中地表削壁充填后形成，治理后在地表形成两侧边坡  $25^{\circ}$  的缓斜坡条状，CK11 长 370m，宽度 8m~36m，平均深度 3.2m，面积  $7800\text{m}^2$ ，体积  $18778\text{m}^3$ 。2025 年度对其进行了覆土、恢复植被等治理措施，现状条件下，采坑边坡稳定状态，未发生崩塌、滑坡等地质灾害见照片 3-1。

对废弃采坑CK11恢复植被区域进行管护，管护期为1年。

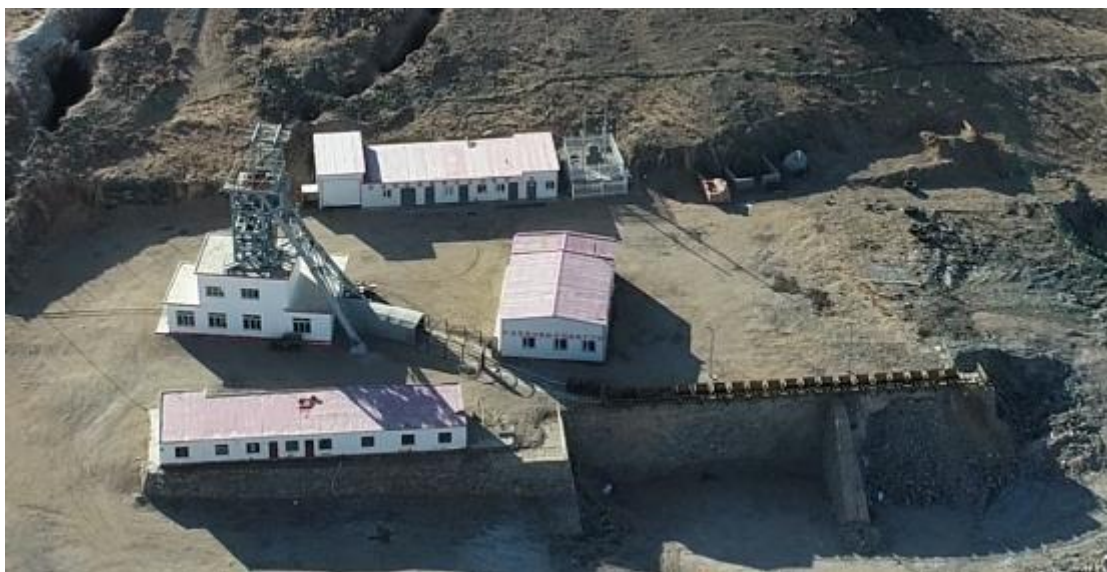
照片 3-2 竖井工业场地

竖井工业场地位于采矿权西侧，占地面积约  $2756\text{m}^2$ ，区内主要为竖井、空压机房、卷扬机房、配电室等；竖井井口位置  $X=4670372$ 、 $Y=36463903$ ，竖井井架高约 15m，井筒净断面  $5.2\text{m}^2$ ，井筒深度 150m。场地外侧为小型人工边坡，已进行护坡处理，场地内外及周边无高陡边坡。现状条件下，工业场地处于稳定状态，未发生崩塌、滑坡等地

质灾害；工业场地压占了原始土地，使场地丧失了原始地表土地的功能，损毁植物的生存环境，对地形地貌景观造成破坏。见照片 3-2。

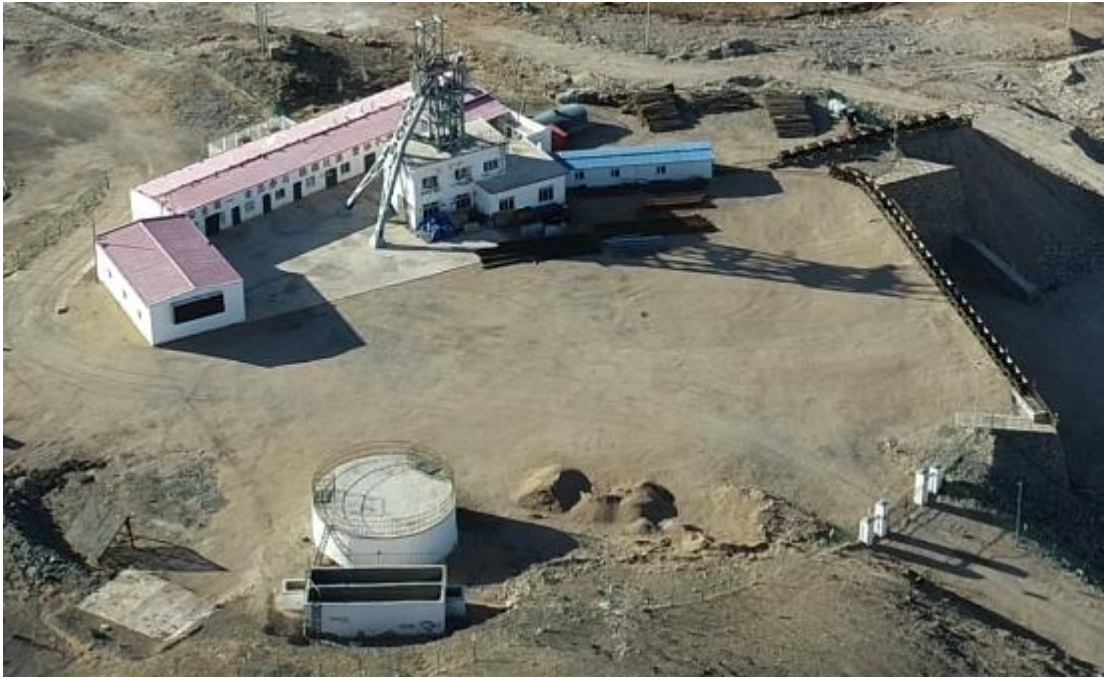
照片 3-3 提升井工业场地

提升井工业场地位于竖井工业场地东侧，占地面积约  $7210\text{m}^2$ ，区内主要为竖井、空压机房、卷扬机房、配电室、水池等；提升井井口位置  $X=4670354$ 、 $Y=36464052$ ，提升井井架高约  $15\text{m}$ ，井筒净断面  $5.94\text{m}^2$ ，井筒深度  $210\text{m}$ 。场地外侧为小型人工边坡，已进行护坡处理，场地内外及周边无高陡边坡。现状条件下，工业场地处于稳定状态，未发生崩塌、滑坡等地质灾害；工业场地压占了原始土地，使场地丧失了原始地表土地的功能，损毁植物的生存环境，对地形地貌景观造成破坏。见照片 3-3。

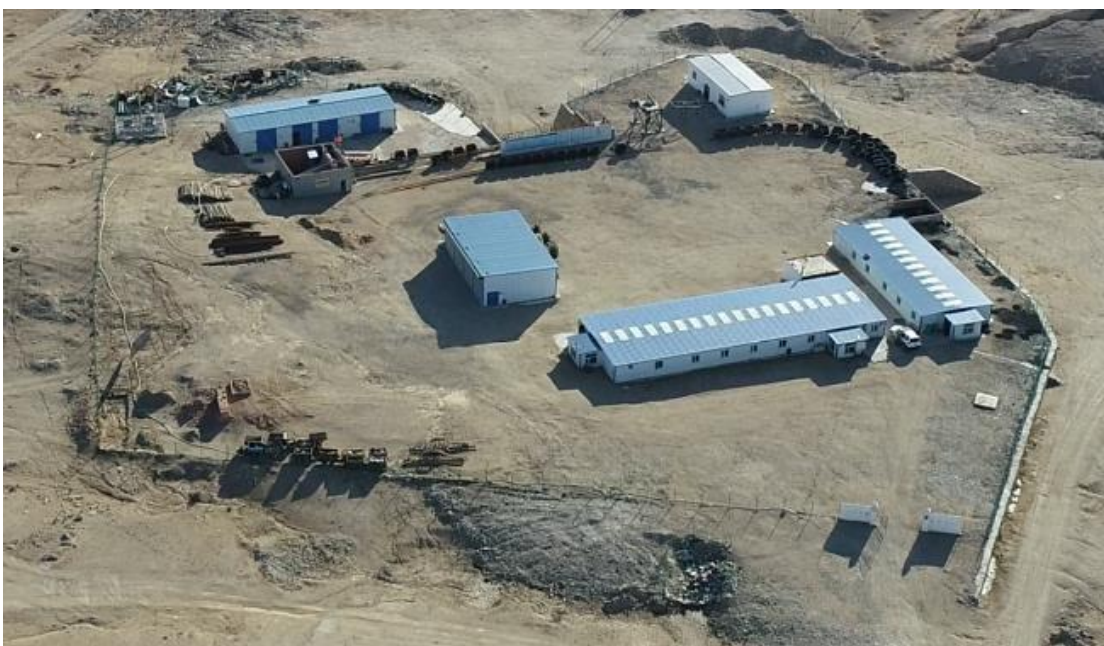
照片 3-4 斜井工业场地

斜井工业场地位于 2 号办公生活区东侧，占地面积约  $5940\text{m}^2$ ，区内主要为斜井、空压机房、卷扬机房、配电室等；斜井井口位置  $X=4670078$ 、 $Y=36464513$ ，建筑物最大高度约  $6\text{m}$ ，井筒净断面  $6.48\text{m}^2$ ，井筒深度  $459\text{m}$ 。场地外侧为小型人工边坡，已进行护坡处理，场地内外及周边无高陡边坡。现状条件下，工业场地处于稳定状态，未发生崩塌、滑坡等地质灾害；工业场地压占了原始土地，使场地丧失了原始地表土地的功能，损毁植物的生存环境，对地形地貌景观造成破坏。见照片 3-4。

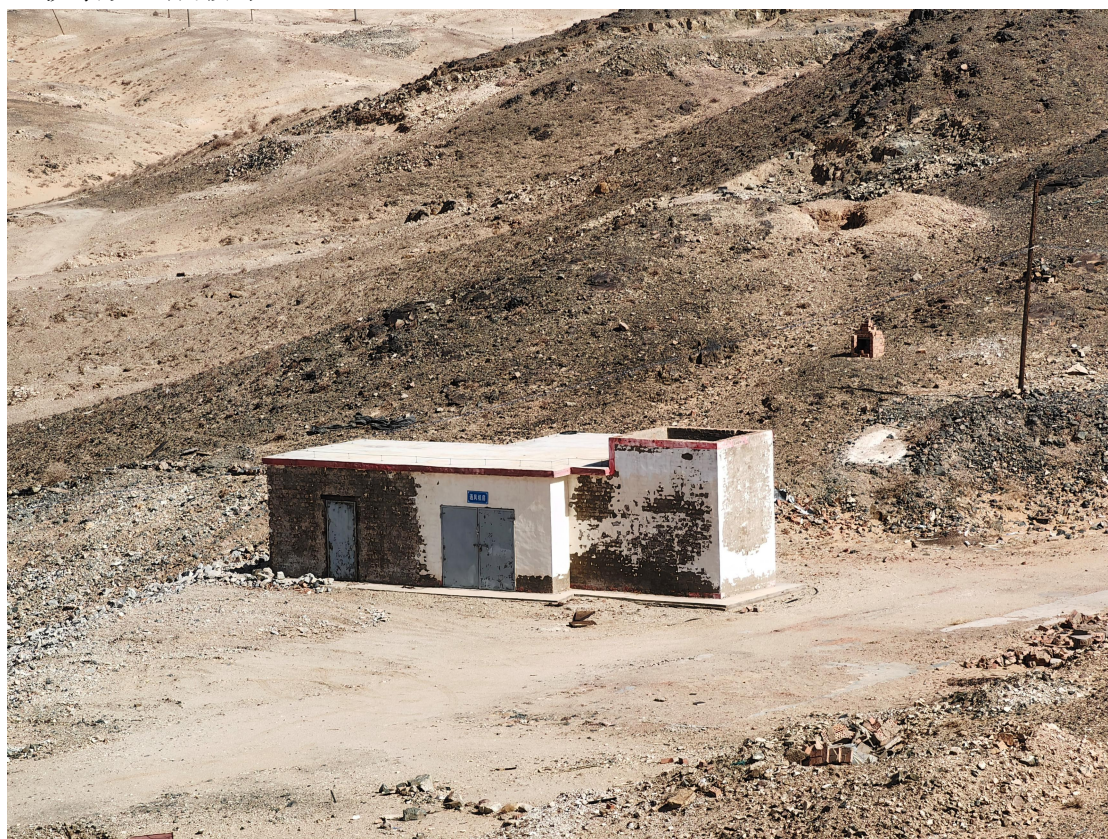
照片 3-5 5 号风井工业场地

5 号风井工业场地位于 2 号民采废弃采坑南侧，占地面积约 55m<sup>2</sup>，建筑物高约 2.5m，区内主要为通风竖井、值班室等，井筒净断面 3.14m<sup>2</sup>，井筒深度 150m；见照片 3-6。

现状条件下，工业场地处于稳定状态，未发生崩塌、滑坡等地质灾害；工业场地压占了原始土地，使场地丧失了原始地表土地的功能，损毁植物的生存环境，对地形地貌景观造成破坏。

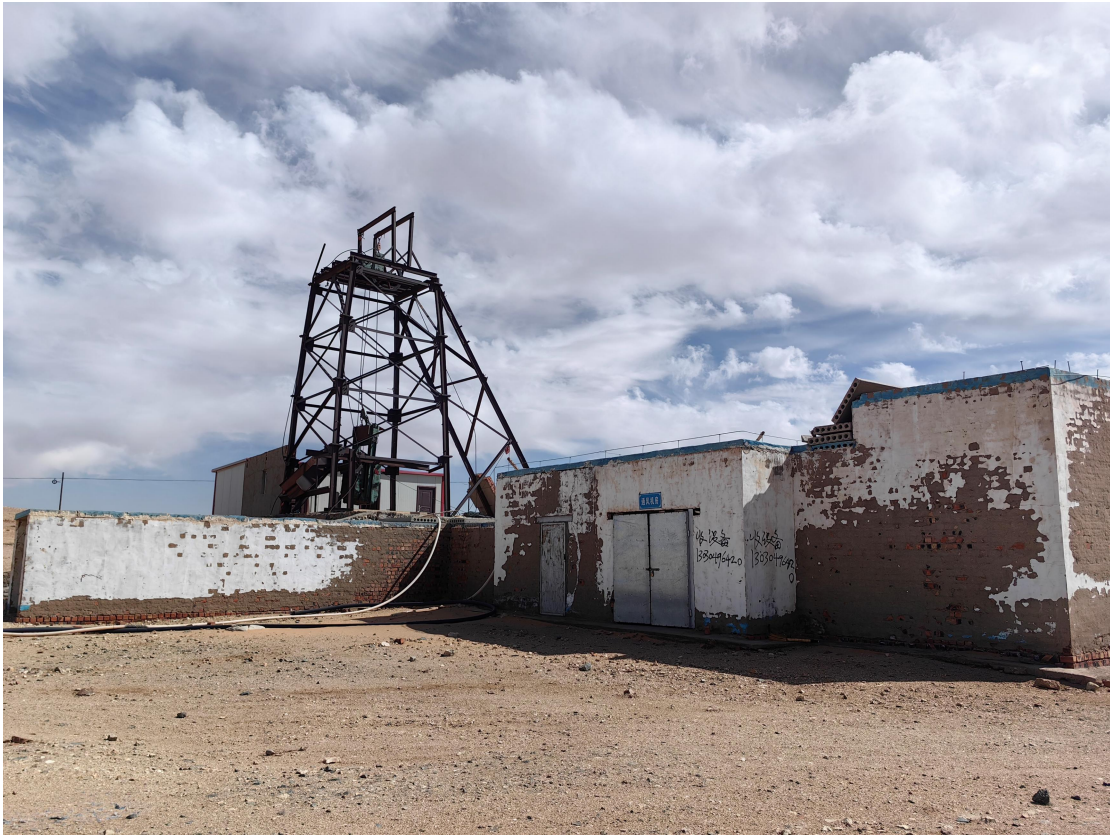
照片 3-6 16 号风井工业场地

16 号风井工业场地位于 3 号民采废弃采坑南侧，占地面积约 2260m<sup>2</sup>，建筑物高约 5m，区内主要为通风竖井、值班室等，井筒净断面 3.14m<sup>2</sup>，井筒深度 150m；见照片 3-7。

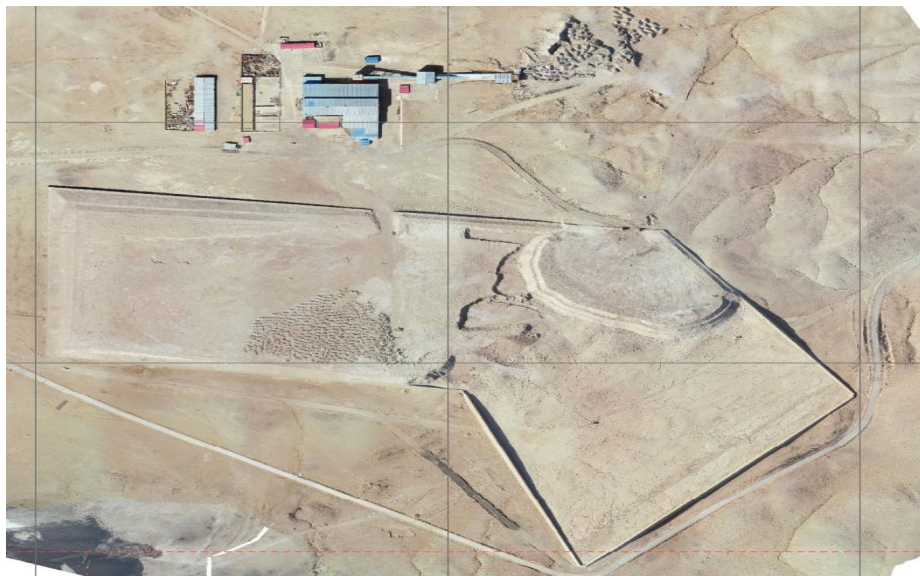
照片 3-13 尾矿库

尾矿库位于西采区采矿权外东北侧，占地面积  $142515\text{m}^2$ ，平地筑坝的压滤干排库，从尾矿库堆积标高  $1338.5\text{m}$  标高，加高至最终堆积标高  $1354.5\text{m}$ ，共加高  $16\text{m}$ ，尾矿库加高后，尾砂堆积总高度为  $19\text{m}$ ，其总库容为  $146.5\text{万 m}^3$ 。尾矿库均做了防渗措施，并建有尾矿库坝，没有造成废水下渗污染土壤和地下水。经测量所得数据计算可知尾矿库现有尾砂量  $88.32\text{万 m}^3$ ，剩余库容  $58.18\text{万 m}^3$ 。现状条件下，尾矿库处于稳定状态，未发生崩塌、滑坡等地质灾害；尾矿库压占了原始土地，使场地丧失了原始地表土地的功能，损毁植物的生存环境，对地形地貌景观造成破坏。见照片 3-13。

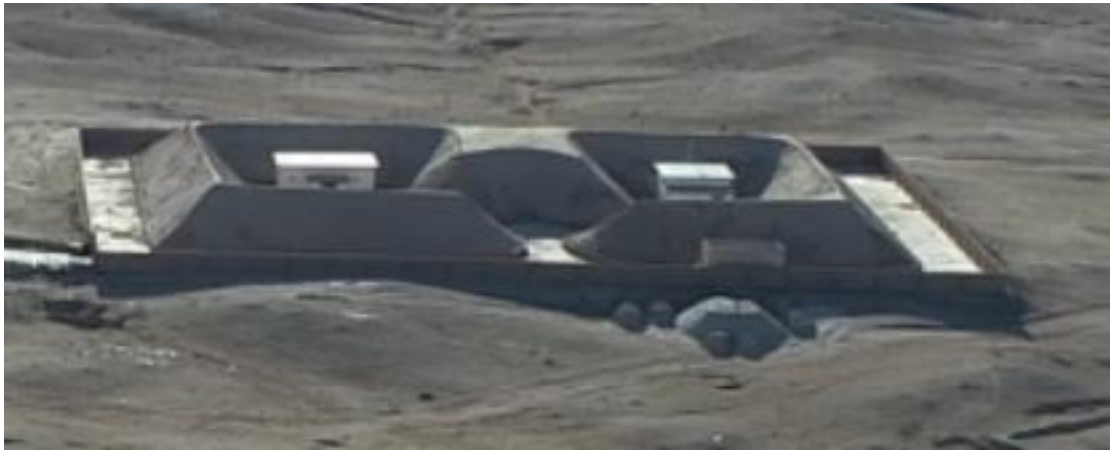
照片 3-14 炸药库

炸药库位于西采区采矿权外北侧，占地面积为 9020m<sup>2</sup>，高约 3m，区内主要为炸药存放库房及值班室。场地周围地势低缓，不存在高陡切坡，现状条件下，炸药库处于稳定状态，未发生崩塌、滑坡等地质灾害；炸药库压占了原始土地，使场地丧失了原始地表土地的功能，损毁植物的生存环境，对地形地貌景观造成破坏。见照片 3-14。

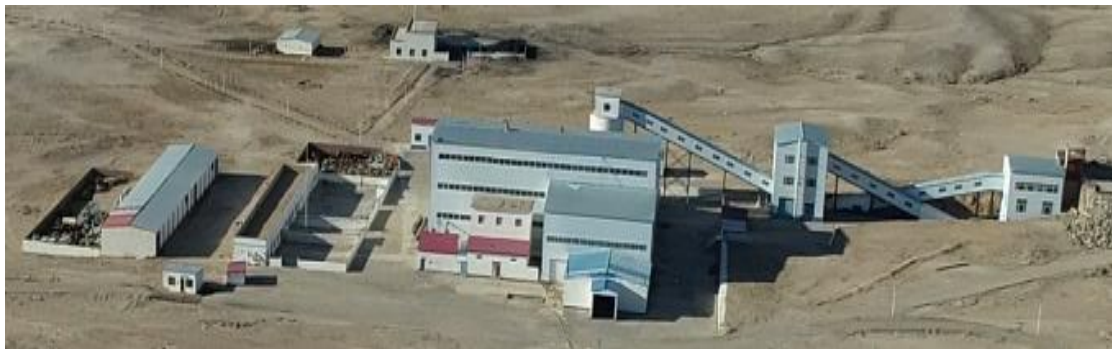
照片 3-15 选厂工业场地

选厂工业场地位于西采区采矿权外北侧，占地面积为 16766m<sup>2</sup>，设备厂房高约 16m，结构为彩钢结构，区内主要为选矿设备及厂房。场地周围地势低缓，不存在高陡切坡，现状条件下，选厂工业场地处于稳定状态，未发生崩塌、滑坡等地质灾害；选厂工业场地压占了原始土地，使场地丧失了原始地表土地的功能，损毁植物的生存环境，对地形地貌景观造成破坏。见照片 3-15。

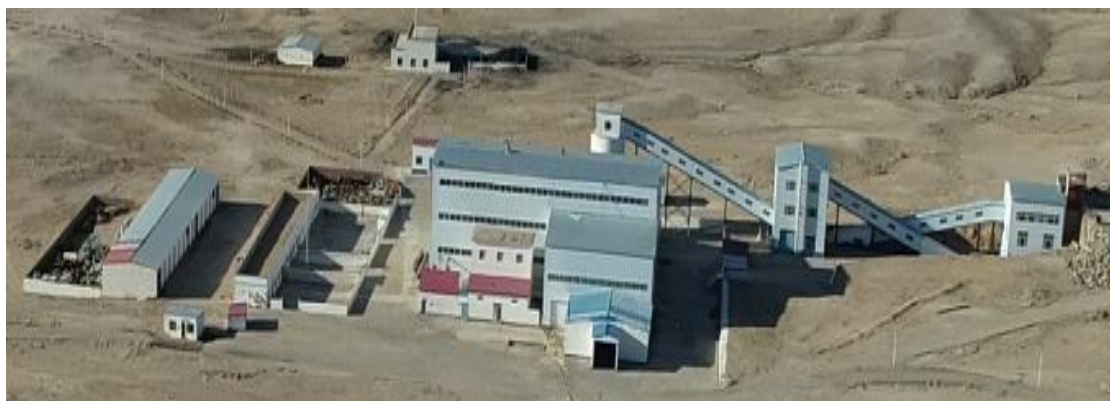
照片 3-16 厂房

根据现场调查，厂房位于 1 号竖井工业场地东侧，占地面积为 2756m<sup>2</sup>，厂房高约 6m，结构为彩钢结构，区内主要为生产车间。场地周围地势低缓，不存在高陡切坡，现状条件下，厂房处于稳定状态，未发生崩塌、滑坡等地质灾害；厂房压占了原始土地，使场地丧失了原始地表土地的功能，损毁植物的生存环境，对地形地貌景观造成

破坏。见照片 3-16。

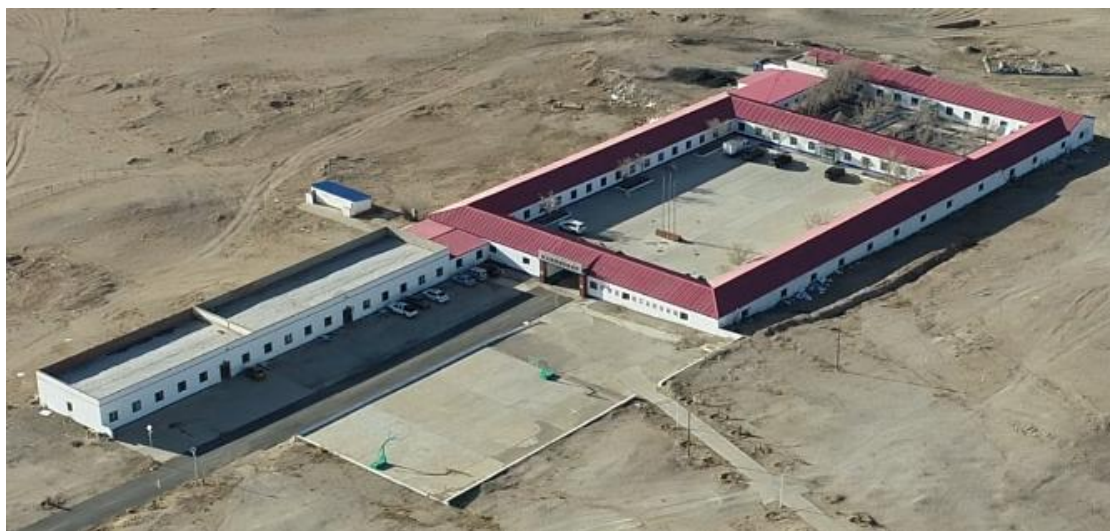
照片 3-17 1 号办公生活区

1 号办公生活区位于选矿厂北西侧，占地面积为 10573m<sup>2</sup>，建筑高约 3m，主要建筑物有办公房屋、职工食堂、宿舍。建筑结构为砖混结构，是矿山工作人员居住、办公的主要场所，场地周围地势低缓，不存在高陡切坡，现状条件下，办公生活区处于稳定状态，未发生崩塌、滑坡等地质灾害；办公生活区压占了原始土地，使场地丧失了原始地表土地的功能，损毁植物的生存环境，对地形地貌景观造成破坏。见照片 3-17。

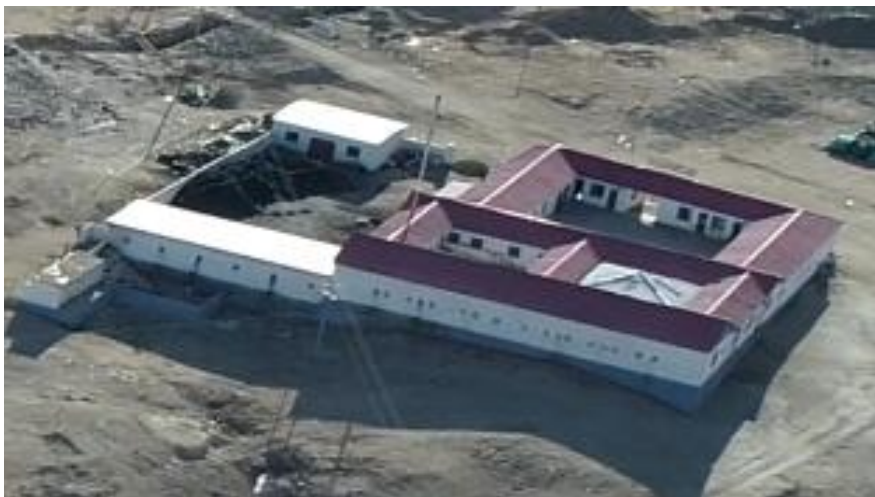
照片 3-18 2 号办公生活区

2 号办公生活区位于 2 号民采废弃采坑北侧，占地面积为 3377m<sup>2</sup>，建筑高约 3m，主要建筑物有办公房屋、职工食堂、宿舍。建筑结构为砖混结构，是矿山工作人员居住、办公的主要场所，场地周围地势低缓，不存在高陡切坡，现状条件下，办公生活区处于稳定状态，未发生崩塌、滑坡等地质灾害；办公生活区压占了原始土地，使场地丧失了原始地表土地的功能，损毁植物的生存环境，对地形地貌景观造成破坏。见

照片 3-18。

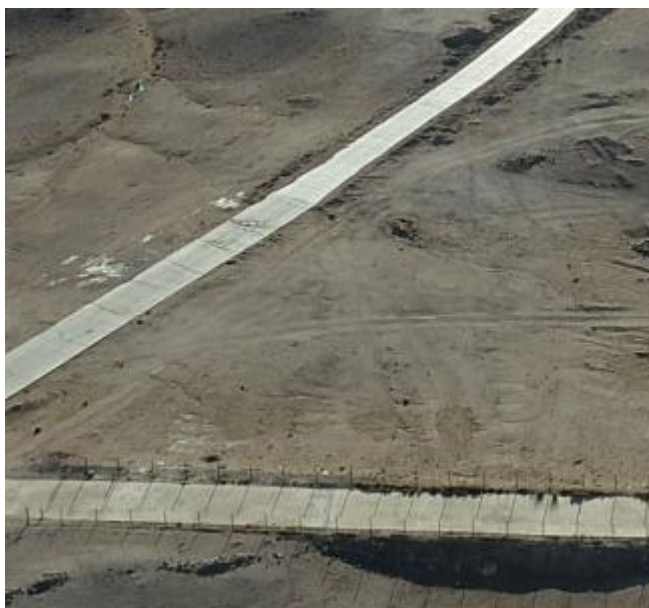
照片 3-19 矿区道路

矿山目前已经形成矿山道路，道路长度约为 6310m，路面宽约 4-6m，占地面积约为  $44170\text{m}^2$ 。道路两侧地势低缓，不存在高陡切坡，崩塌（崩落）地质灾害不发育，矿区道路压占了原始土地，使场地丧失了原始地表土地的功能，损毁植物的生存环境，对地形地貌景观造成破坏。见照片 3-19。
