内蒙古隆晖矿业开发公司
2026 年度矿山地质环境治理与土地复垦计划书

内蒙古隆晖矿业开发公司
二零二六年三月

编制单位：内蒙古陇邦地质勘查有限公司

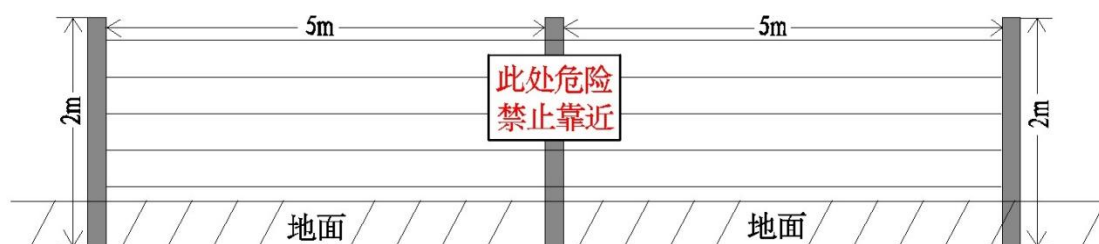
图 2-3 网围栏及警示牌示意图

矿山生产期间，防止周边人员及牲畜误入，在采坑外围设置网围栏。设定范围为露天采坑西侧、南侧地表境界外侧 2m 处。首先，选择某一起点埋设 1 根角钢桩，立桩规格为 0.1m×0.1m×1.7m，每隔 10m 间距布设 1 根，依次埋设；然后，在水泥桩外侧围设钢丝，钢丝规格为 Φ2.50mm、钢丝间距为 25cm，并将钢丝网固定在埋好的立桩上，最终使钢丝网首尾相接（见图 2-3）。设置网围栏长度约 1500m。

在露天采坑北侧、西侧、东南侧的网围栏上每一侧安装 1 个警示牌、共 3 个，警示牌版面采用木板，版面尺寸为 1m×1m，利用铁丝将其固定在围栏上。警示标语应该用红色油漆绘制。

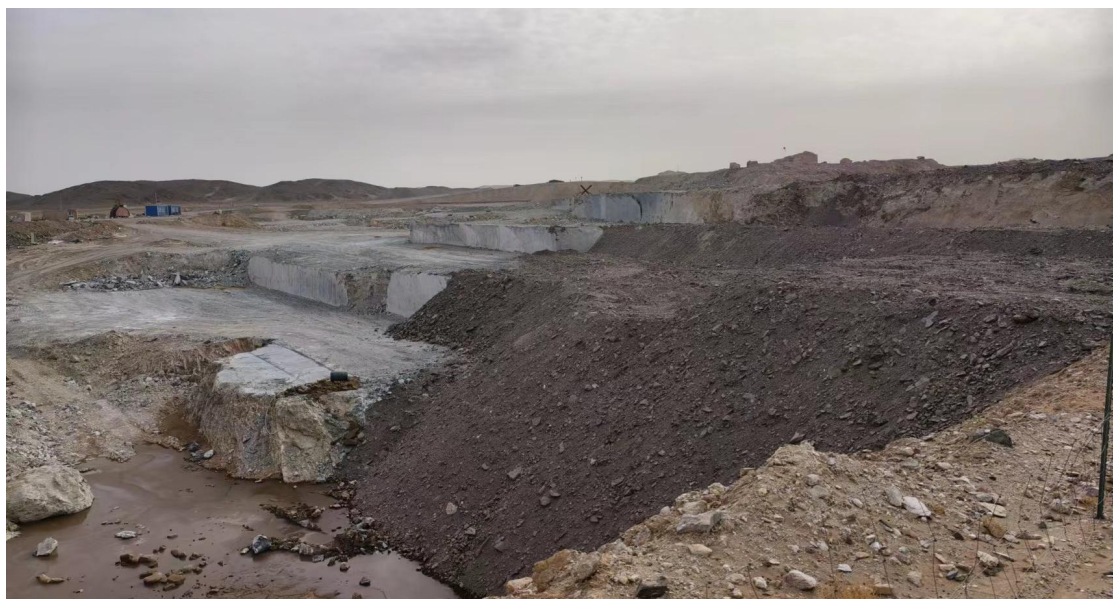
CK1 位于矿区西北侧，呈近椭圆形，长约 490m，宽约 360m，中心点坐标（X: **，Y: **），最大采深 28m，边坡 50-60°，面积约为 11.80hm²，采坑容积约为 1785000m³，北部低洼处见有积水，损毁方式为挖损损毁，损毁土地类型为采矿用地，现状条件下地质灾害不发育（见 CK1 照片）。

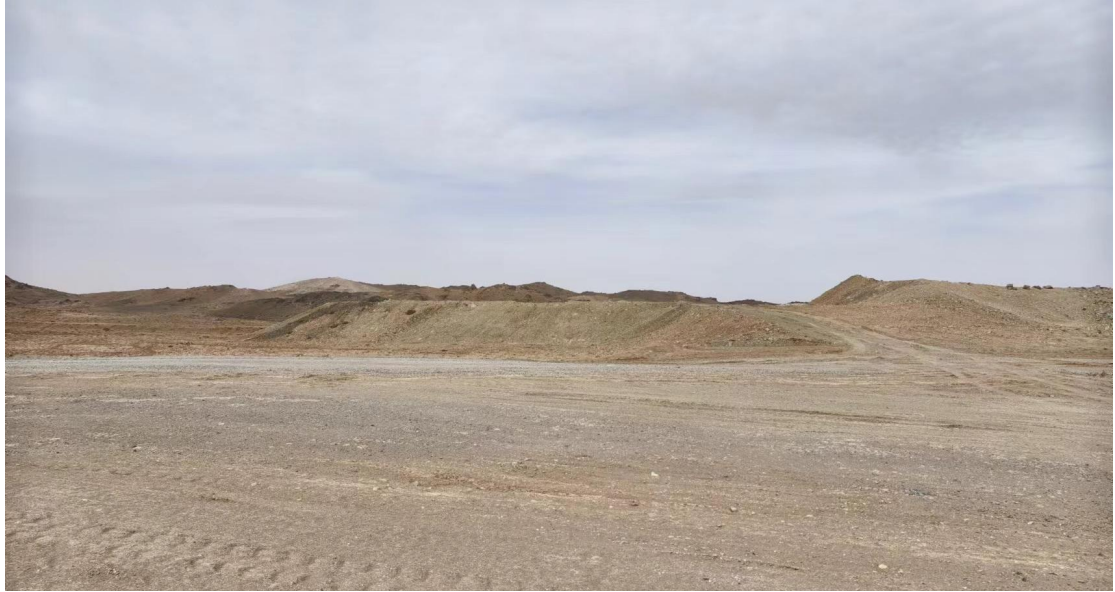
排土场

排土场位于 CK1 北约 50m 处，呈不规则形状，长约 250m，宽约 200m，中心点坐标（X: **，Y: **），废渣合理、有序堆放，边坡角 10-15°，占地面积约为 4.58hm²，平均堆放高度约为 8m，堆放量约为 155000m³，损毁方式为压占损毁，损毁土地类型为天然牧草地，现状条件下地质灾害不发育（见排土场照片）。

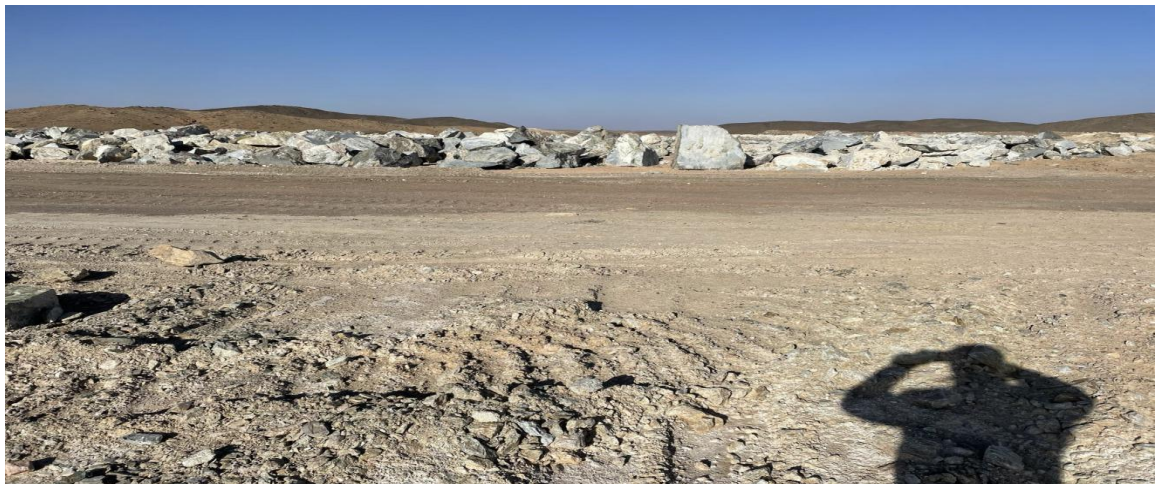
堆料场

堆料场位于 CK1 南约 80m 处，呈不规则形状，长约 500m，宽约 260m，中心点坐标（X: **，Y: **），矿石合理、有序堆放，边坡角 10-15°，占地面积约为 13.85hm²，平均堆放高度约为 1m，堆放量约为 45500m³，损毁方式为压占损毁，损毁土地类型为采矿用地，现状条件下地质灾害不发育（见矿石堆场照片）。

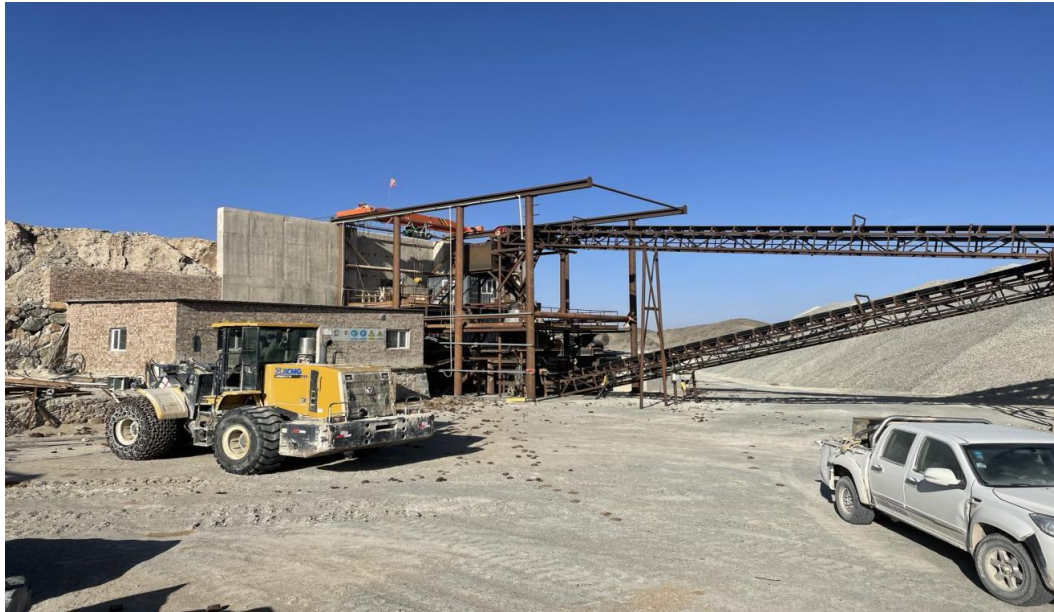
破碎场

破碎场位于堆料场北侧，呈不规则长条形，长约 100m，宽约 66m，中心点坐标（X: **，Y: **），场内建值班室、破碎机、运输胶带等建筑设施，占地面积 0.57hm²，损毁方式为压占损毁，损毁土地类型为采矿用地，现状条件下地质灾害不发育（见破碎场照片）。
