乌拉特中旗中鼎矿业有限责任公司  
乌拉特中旗双胜美矿区金矿  
2026 年度矿山地质环境治理与土地复垦计划书

乌拉特中旗中鼎矿业有限责任公司

2026 年 3 月

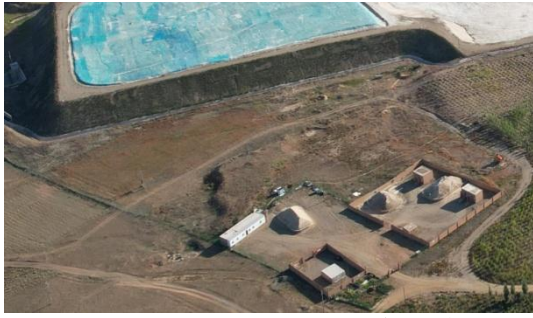
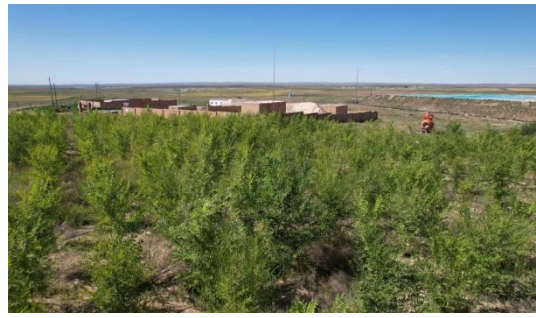
火工库治理前后对比照片

一、2023 年度主要以维护为主，对火工库、锅炉房周边绿化区域进行补苗补植，对上述区域铺设毛管滴灌以提高成活率，维护效果较好。

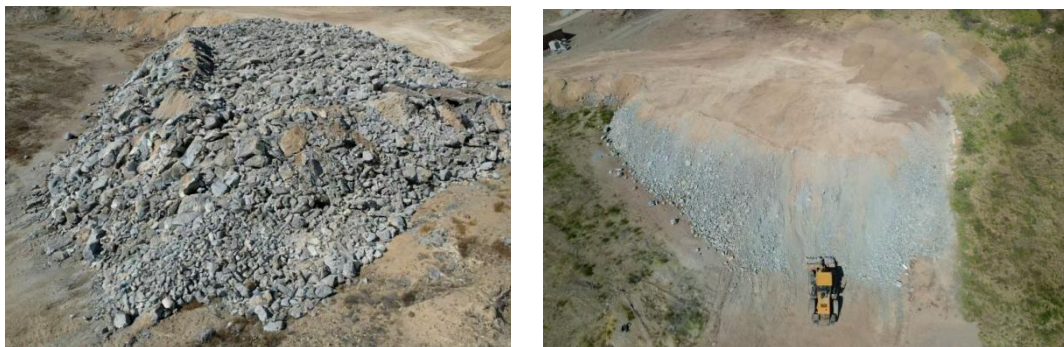
废石堆治理前后对比照片

三、2025 年度，公司严格按照《内蒙古自治区乌拉特中旗双胜美矿区金矿 2025 年度矿山地质环境治理与土地复垦计划书》要求，于 3 月 - 10 月有序推进治理工作，11 月完成自查验收，各项任务全部达标。2025 年度治理工程主要是对 1 号竖井东南侧 20m 处废石堆进行边坡整形及周围绿化补植，此处堆放废石为早期开采后的岩石，废石堆面积约 1300 m<sup>2</sup>，边坡 30 °左右，本年度对废石堆裸露部分进行边坡整形，同时对以往绿化区域持续加强管护，夯实好多年来矿区环境治理与土地复垦工作来之不易的成果。

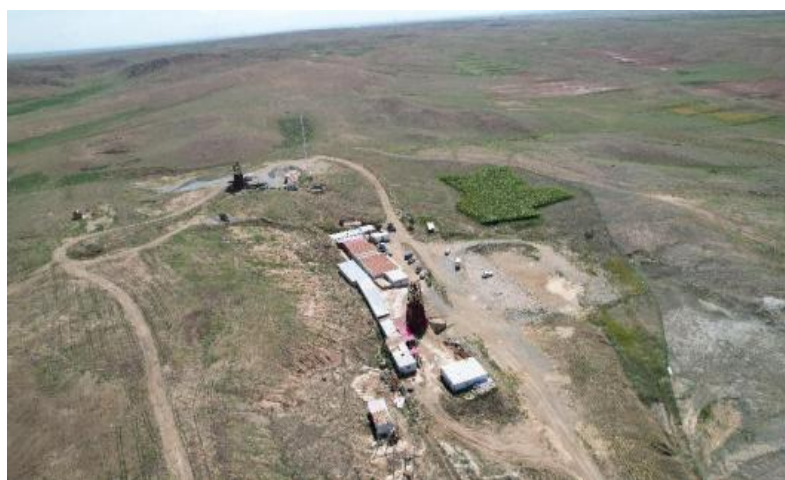
照片 3-1          1、2 号竖井工业场地

据现场调查，矿山 1 号竖井位于矿区东南侧，布置有提升机房、曲轨侧矿设施、矿石倒装堆场等。占地面积约  $1700\text{m}^2$ 。矿山 2 号竖井工业场地位于矿区东南侧，布置有提升机房、空压机房、动力间、值班室、休息室等。占地面积约  $1200\text{m}^2$ 。两处工业场地共占地面积约  $2900\text{m}^2$ 。（详见图片 3-1）现状条件下，工业场地未发生崩塌或滑坡地质灾害，工业场地地质灾害影响程度“较轻”。土地损毁形式为压占，损毁地类为天然牧草地、采矿用地。

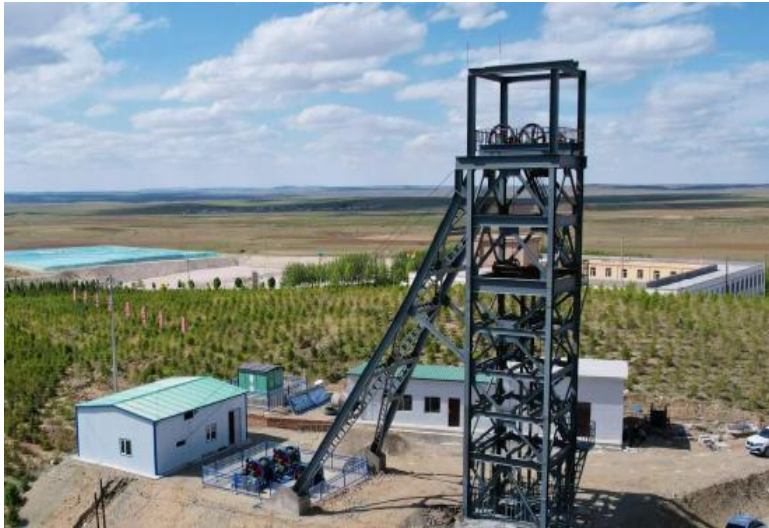
照片 3-2                      3 号竖井工业场地

矿山 3 号竖井位于矿区东南侧，设钢井架及提升机房、配电室、应急物资库等，占地面积约为  $800\text{m}^2$ 。土地损毁形式为压占，损毁地类为天然牧草地、采矿用地。（详情见照片 3-2）

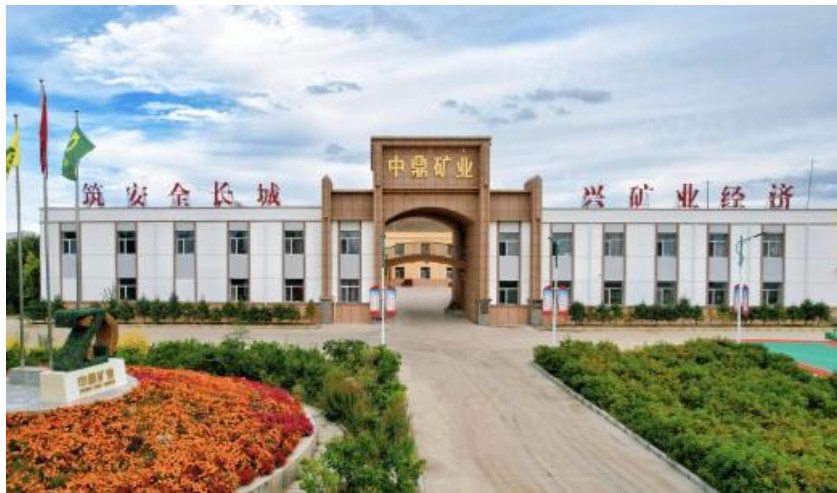
照片 3-3 办公生活区

据现场调查，办公生活区位于一区中部，建筑物为两层砖-混凝土结构，占地面积约  $3200\text{m}^2$ ，建筑高度约  $7.0\text{m}$ 。主要为员工宿舍、办公室、停车场等。场地内全部硬化，办公生活区外侧已种树绿化。现状条件下，办公生活区地质灾害不发育，地质灾害对办公生活区影响程度“较轻”。土地损毁形式为压占，损毁地类为天然牧草地、采矿用地。（详见照片 3-3）

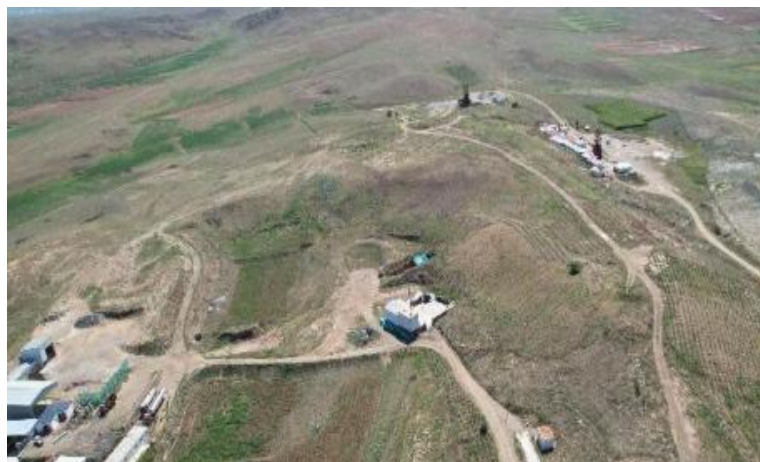
照片 3-4 锅炉房

据现场调查，锅炉房位于选矿厂南侧  $150\text{m}$  处，占地面积约  $600\text{m}^2$ ，主要为办公生活区等场地供热。现状条件下，锅炉房地质灾害不发育，地质灾害对锅炉房影响程度“较轻”。土地损毁形式为压占，损毁地类为天然牧草地、采矿用地。

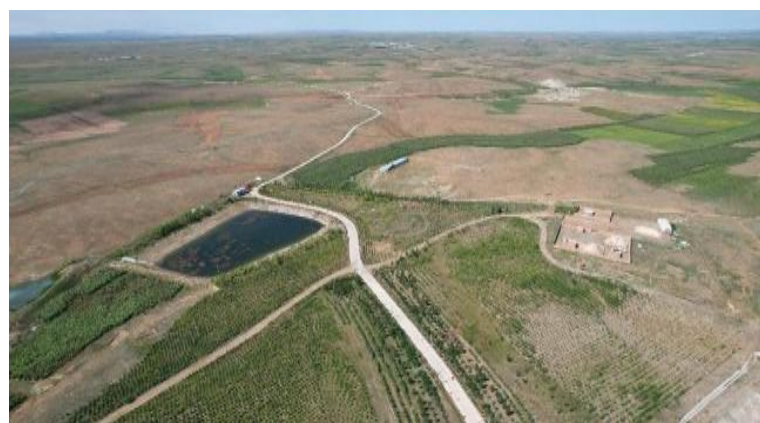
照片 3-5 炸药库

炸药库位于矿区中西部，尾矿库南侧 100m 处，建筑物为砖瓦结构，占地面积约为 3800 m<sup>2</sup>。现状条件下，炸药库地质灾害不发育，对地质灾害影响程度“较轻”。土地损毁形式为压占，损毁地类为天然牧草地、采矿用地。（详见照片 3-5）

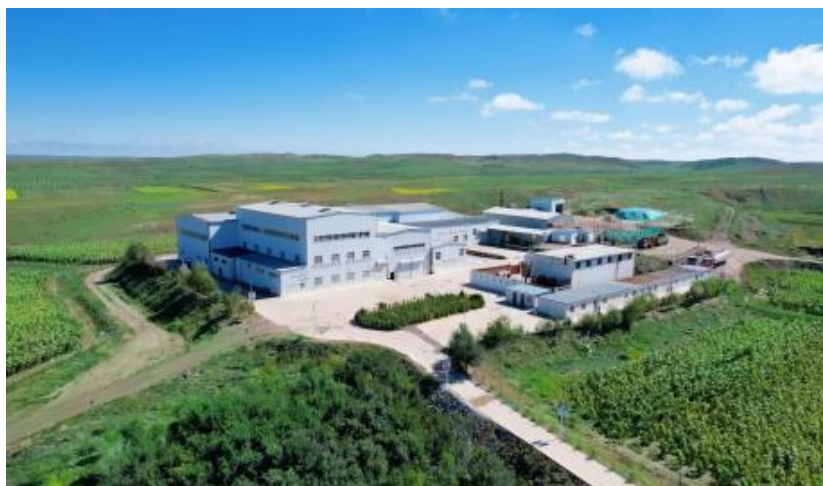
照片 3-6 选矿厂

据现场调查，选矿厂位于一区采场北侧矿区范围以外 55m 处，矿区周边征用土地范围内，于 2012 年建成投产，日处理能力 100t。占地面积约 5500m<sup>2</sup>，地质灾害不发育。（详见照片 3-6）现状条件下，不存在崩塌、滑坡等地质灾害，地质灾害对选矿厂影响程度“较轻”。土地损毁形式为压占，损毁地类为天然牧

草地、采矿用地。

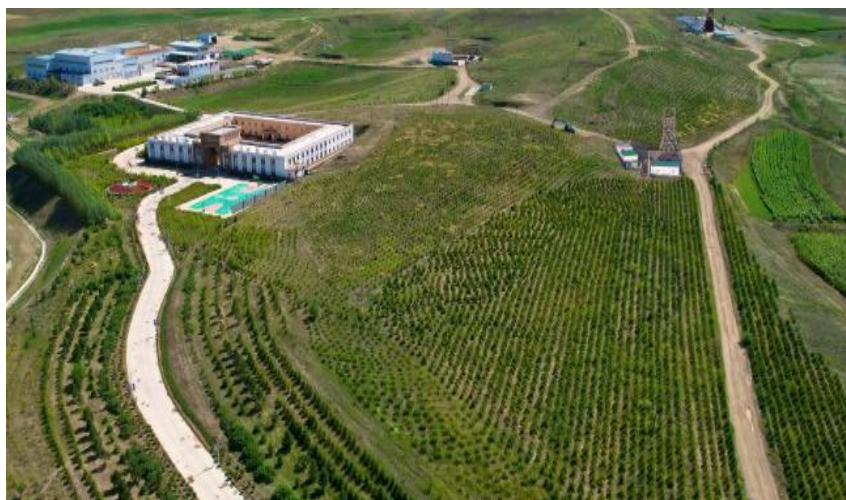
照片 3-7 矿区道路

据现场调查，矿区道路图幅范围内总长约 3600m，宽约 3~5m，占地面积约 14400m<sup>2</sup>，地质灾害不发育。（详见照片 3-7）现状条件下，地质灾害对矿区道路影响程度“较轻”。土地损毁形式为压占，损毁地类为天然牧草地、采矿用地。

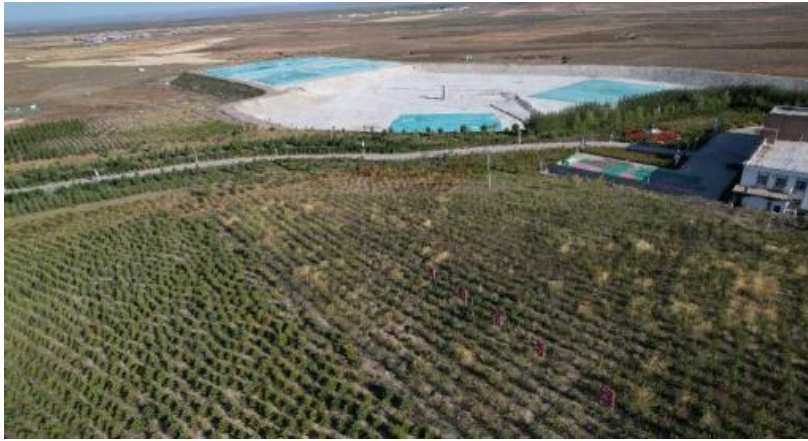
照片3-8 尾矿库

据现场调查，选矿厂位于选矿厂西侧 100m 处，占地面积约为 29349m<sup>2</sup>，已征地办理土地证。土地损毁形式为压占，损毁地类为天然牧草地、采矿用地。（详见照片 3-8）

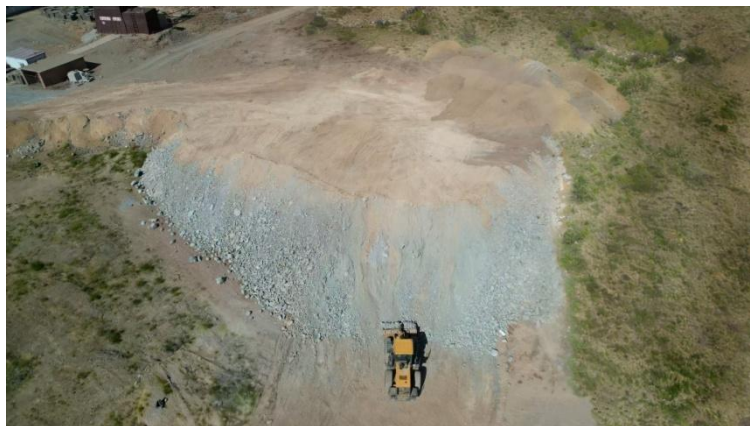
照片3-9 废石堆

据现场调查，料堆位于1号竖井工业场地东南侧20m处，主要用于堆放开采后的岩石，面积约1300m<sup>2</sup>，边坡24°左右。现状条件下，地质灾害对料堆影响程度“较轻”。土地损毁形式为压占，损毁地类为天然牧草地、采矿用地。已办理草原使用手续。（详见照片于3-9）
