包钢集团固阳矿山有限公司增隆昌石英岩矿 2026 年
度矿山地质环境治理与土地垦计划书

包钢集团固阳矿山有限公司

二〇二六年二月

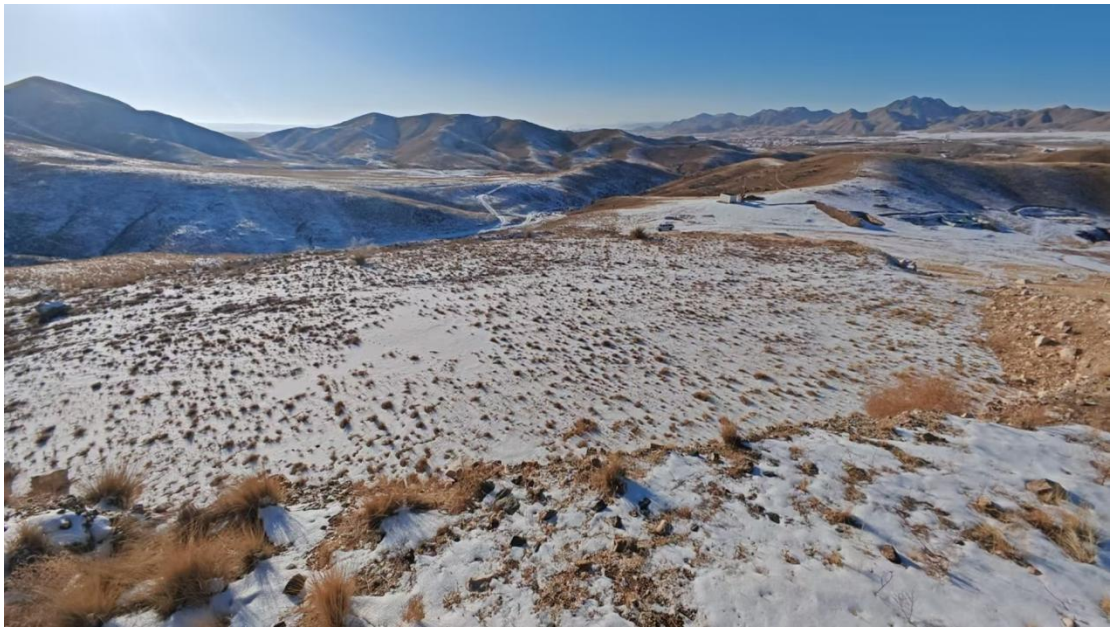
照片3 历史遗留乱掘地治理后照片

照片4 历史遗留乱掘地治理后照片

历史遗留乱掘地面积约为33300m²，整形厚度为0.3m，整形量约为9990m³，覆土厚度为0.3m，覆土量约为9990m³，撒播草籽面积约为

3. 33hm²。

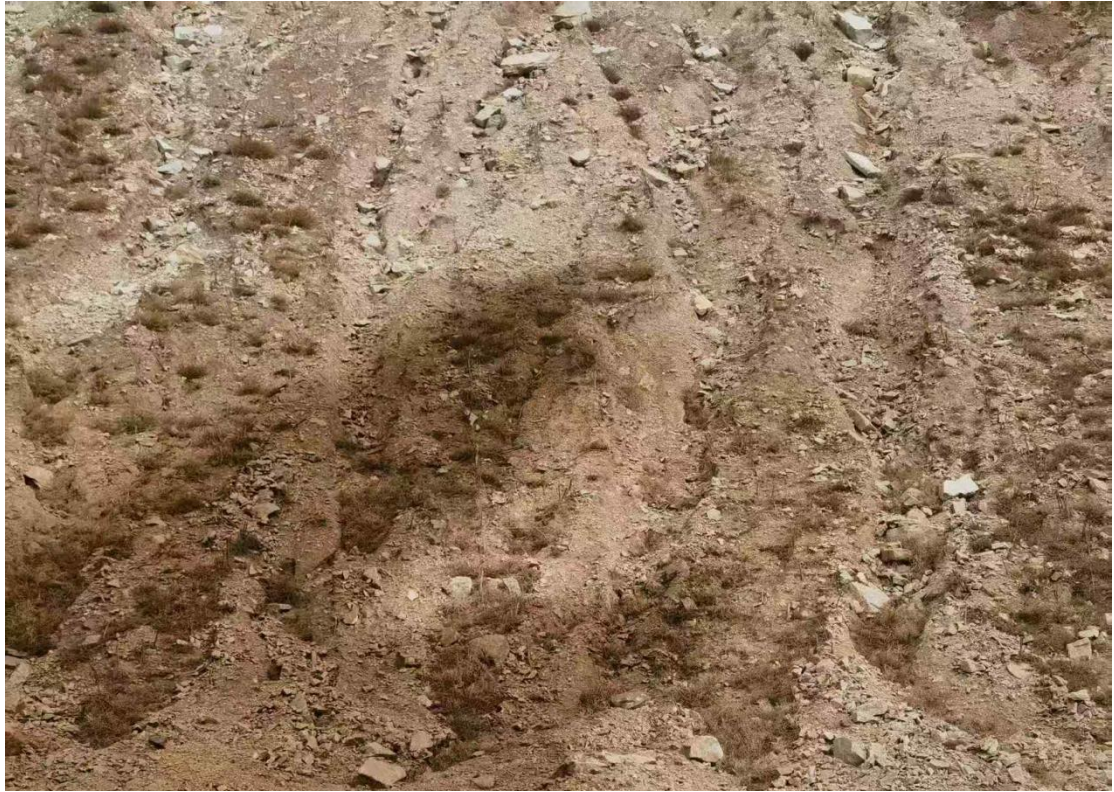
照片5 露天采场2治理前照片

露天采场 2 边坡面积约为 9870m²，整形厚度约为 0. 3m, 整形量约为 2964m³，喷播草籽面积约为 0. 99hm²。

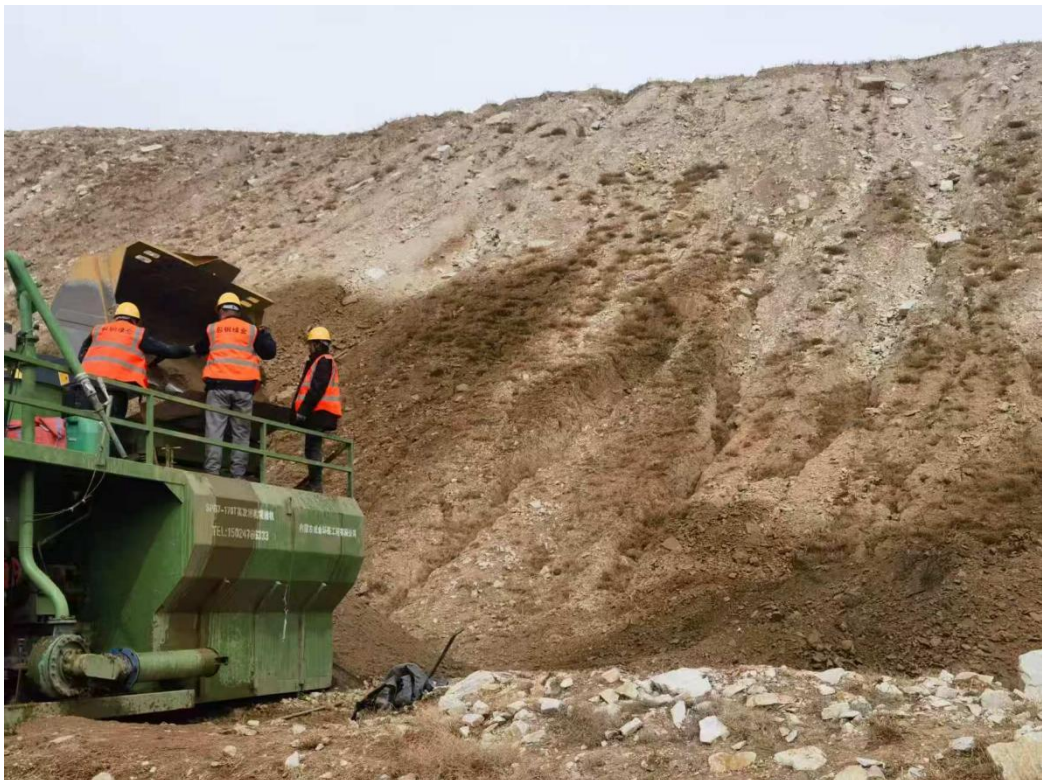
照片6 露天采场2治理后照片

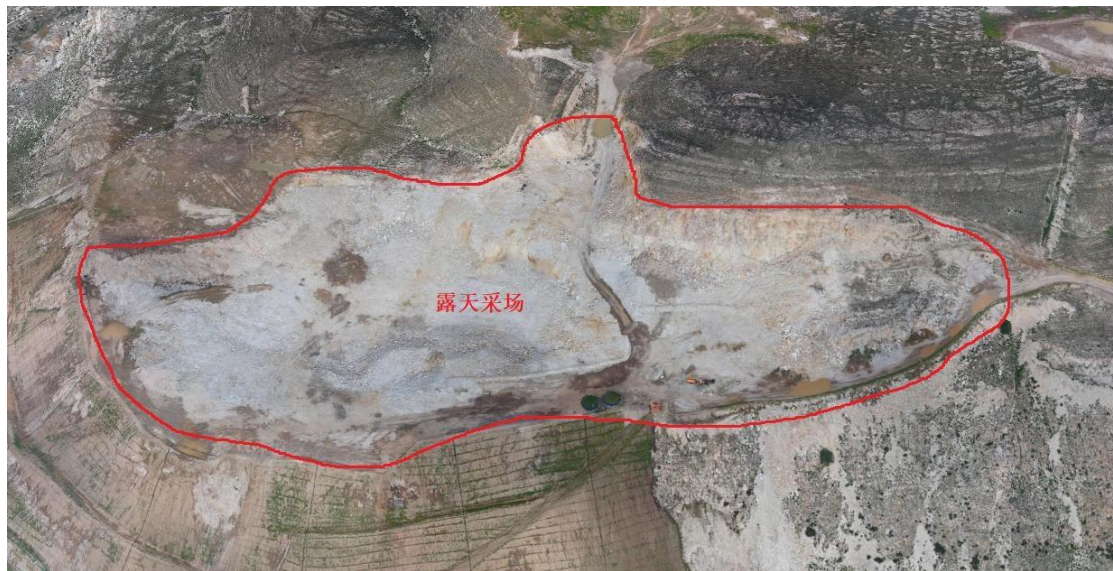
露天采场位于矿区的西部，采场东西长约380m，南北平均宽约90m，地表境界面积约为34880m²，呈不规则呈长条形。由于矿山采用自上至下分层推进的露天开采方式，前期已对覆盖层进行剥离，现状采场分为1550m和1540m两个开采台阶，底部最低标高1530m。

根据现状调查，露天采场边坡不存在崩塌地质灾害，地质灾害影

响程度“较轻”；露天采场最低标高位于矿区最低侵蚀基准面标高1405m以上，对含水层影响“较轻”；破坏了原始地形地貌和地表植被，对地形地貌影响“严重”；矿山处于改建状态，对矿山水土环境影响“较轻”。

图1 露天采场航拍图

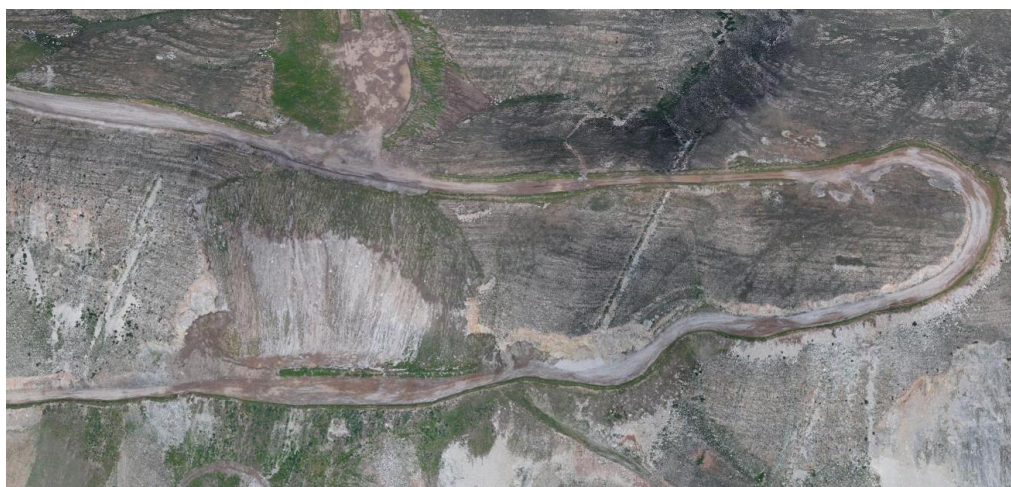
矿区道路起点为露天采场东部出入口，终点至原工业场地1，道路全长约1.6km，宽6m，占地面积9600m²，为简易公路。

图2 矿区道路航拍图

根据现状调查，矿区道路地质灾害“发育弱”；对含水层影响程度“较轻”；对原始的地形地貌影响程度“较轻”；对矿山水土环境影响“较轻”。

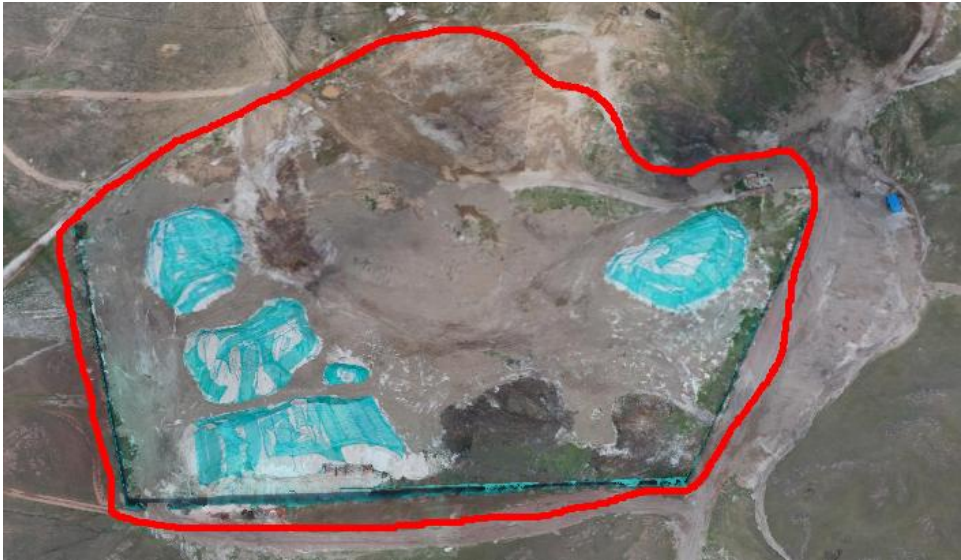
工业场地位于现状露天采场南部相对平坦、开阔区域，占地面积约 50000m²，东、南、西三面设置了网围栏，场地内现存成品料堆五处，堆高 4-6m，料堆表面用绿网覆盖。

图 3 工业场地 1 航拍图

根据现状调查，工业场地地势平坦、开阔，场内料堆高 4-6m，地质灾害不发育；对含水层影响程度“较轻”；对原始的地形地貌影响程度“较轻”；对矿山水土环境影响“较轻”。
