**内蒙古山金昶泰矿业有限责任公司乌拉特后旗陶勒盖  
金矿2026年度矿山地质环境治理与土地复垦计划书**

内蒙古山金昶泰矿业有限责任公司

二〇二六年一月

报告编写单位：内蒙古泽欣地质勘查有限公司

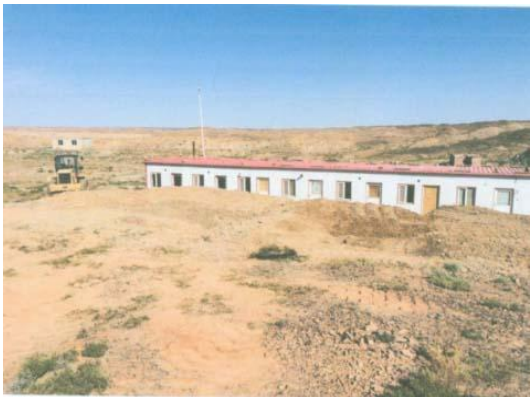
1、2021年以前治理（首期治理工程）：共投入治理资金5.5万元。清理废石1200m<sup>3</sup>，清理场区垃圾190m<sup>3</sup>，平整场地4560m<sup>2</sup>，治理效果见照片2-1、2-2。

照片2-1 废石堆清理后

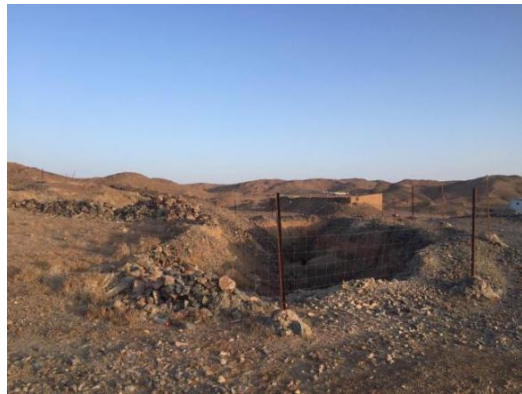
照片2-2 浅井口设置网围栏

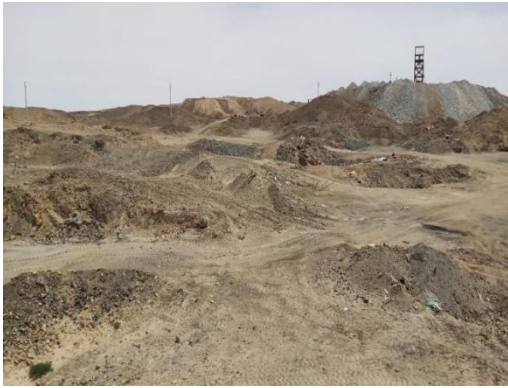
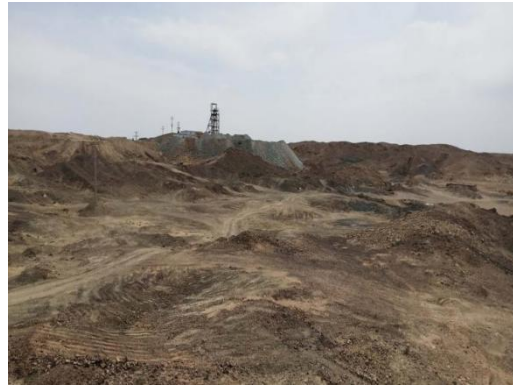
- (1) 封堵老采硐口，面积342m<sup>2</sup>，封堵工程量4100m<sup>3</sup>；
- (2) 清运废石回填探槽，清运工程量180m<sup>3</sup>；
- (3) 平整废石堆，面积120m<sup>2</sup>，工程量90m<sup>3</sup>（废石堆分布规模小）；
- (4) 矿石堆集中清运至规划指定地点，清运工程量11400m<sup>3</sup>，平整矿石堆场，工程量600m<sup>3</sup>；

照片2-3 老采硐及废石堆治理前

照片2-4 老采硐及废石堆治理后

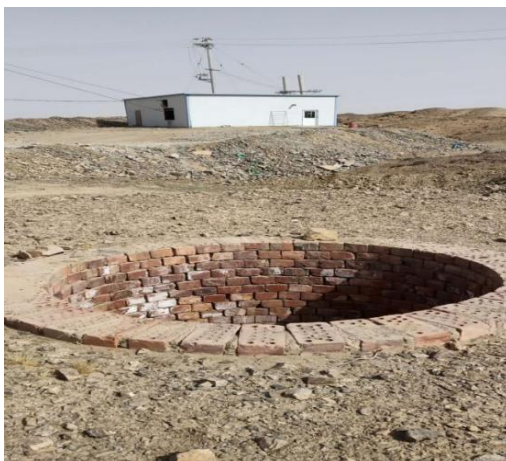
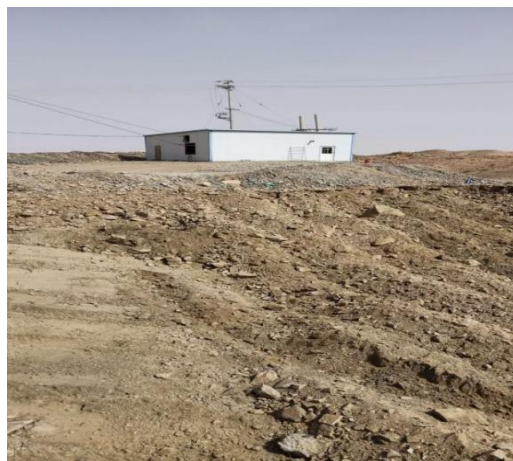
(6) 对2处竖井工业场地井架及配套设施进行拆除，拆除工程量 $1050\text{m}^3$ ，封堵2个井口，封堵工程量 $1500\text{m}^3$ 。

照片 2-5 废弃竖井封堵前

照片 2-6 竖井回填、封堵后

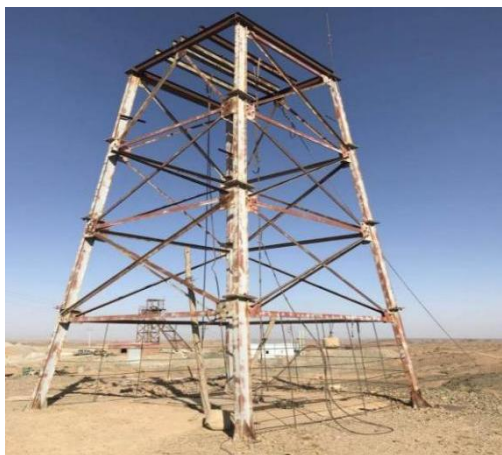
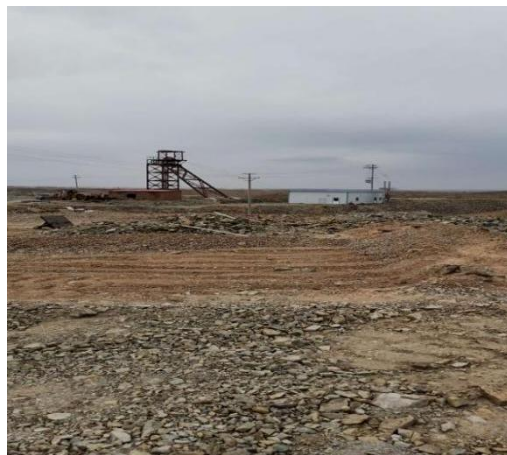
照片2-7 2号竖井治理前

照片2-8 2号竖井治理后

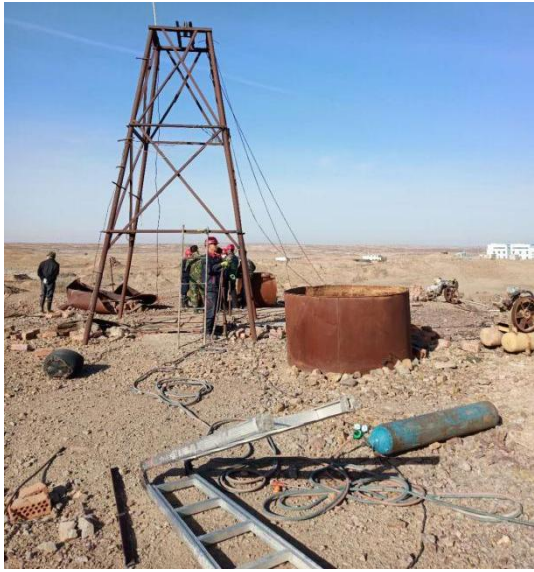
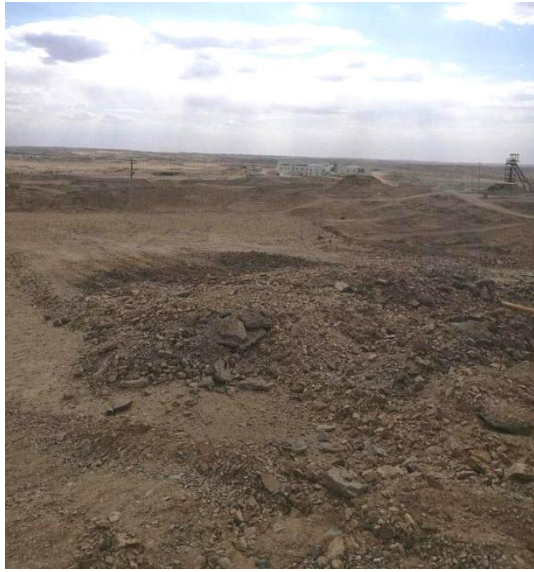
照片 2-9 3号竖井治理前

照片2-10 3号竖井治理后

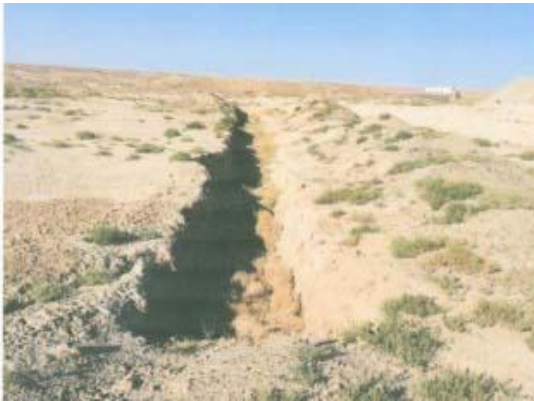
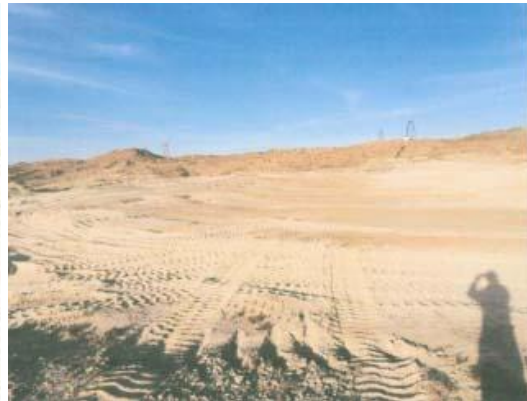
(5) 回填探槽，回填工程量 $1936\text{m}^3$ ，回填后再整平，整平工程量 $2500\text{m}^3$ ，在平整后的探槽地表撒播草籽，撒播草籽面积 $8300\text{m}^2$ ；

照片2-11 探槽治理前

照片2-12 探槽治理后

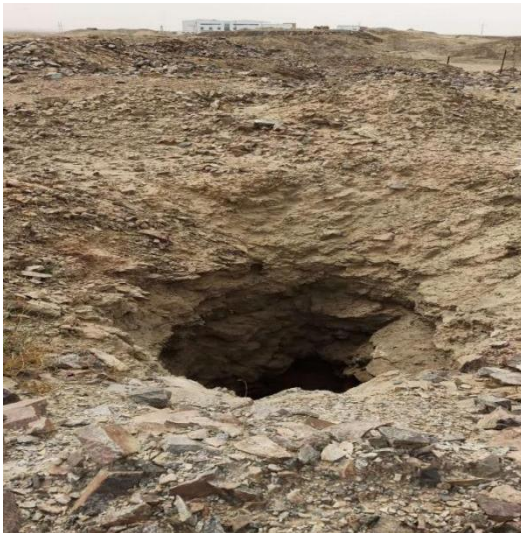
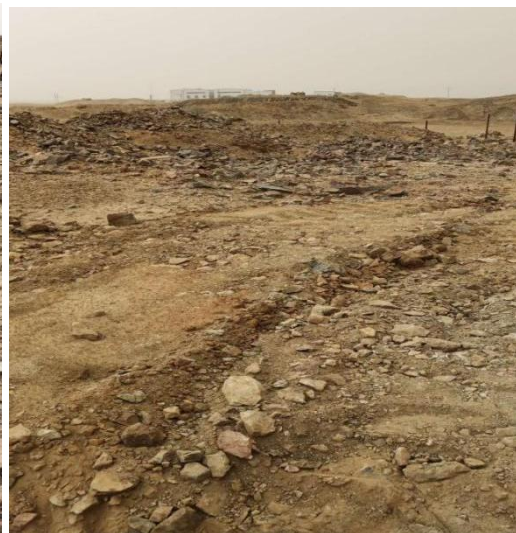
照片2-13 老采硐治理前

照片2-14 老采硐治理后

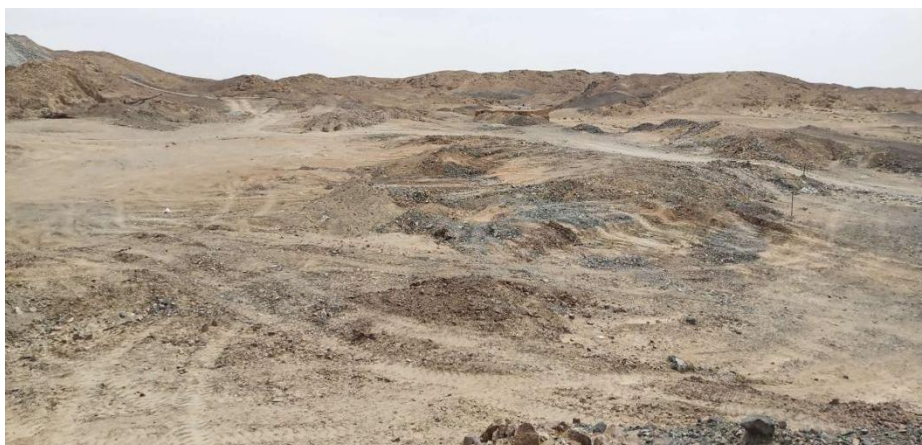
3、2021年治理工程：民采采坑回填、整平，治理工程量回填40000m<sup>3</sup>，整平6480m<sup>3</sup>，治理面积0.0017km<sup>2</sup>，共约投入治理资金约24万元。

照片2-15 民采采坑治理后现状

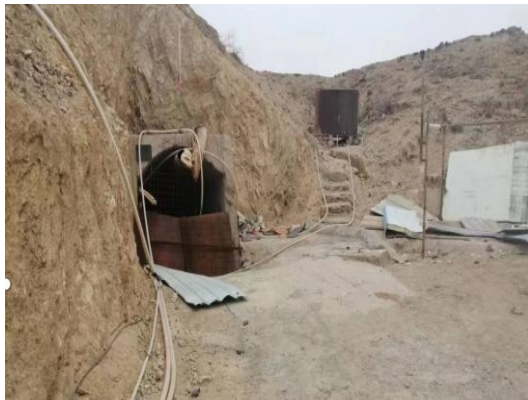
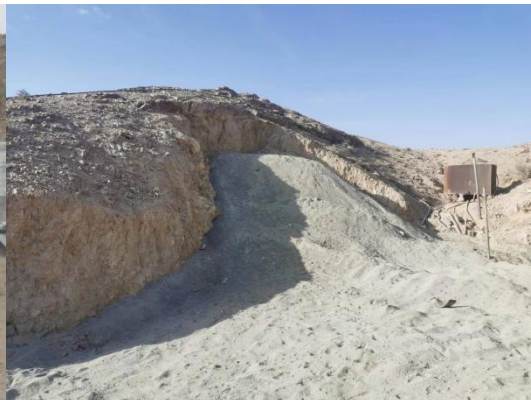
截至2022年10月20日，乌拉特后旗陶勒盖金矿2022年共对废弃斜井进行拆除墙体39.5m<sup>3</sup>、清运39.5m<sup>3</sup>、回填167m<sup>3</sup>、封堵11.2m<sup>3</sup>、浆砌块石22.3m<sup>3</sup>、整平336m<sup>3</sup>。北部矿区探矿坑拆除墙体21.3m<sup>3</sup>、清运21.3m<sup>3</sup>、回填168m<sup>3</sup>、封堵11.1m<sup>3</sup>、浆砌块石22.6m<sup>3</sup>、整平124m<sup>3</sup>。委托谱尼检测公司对地下水、土壤等进行监测，监测结果均符合国家标准。建立地面位移12个监测点定期监测；治理时间从2022年6月10日起至2022年10月20日止，治理期间共租用2台挖掘机，四台装载机，四台自卸车，投入人工合计120个工，总计投入治理资金约13.5万元。

照片2-16 北部探矿斜井治理前

照片2-17 北部探矿斜井治理后

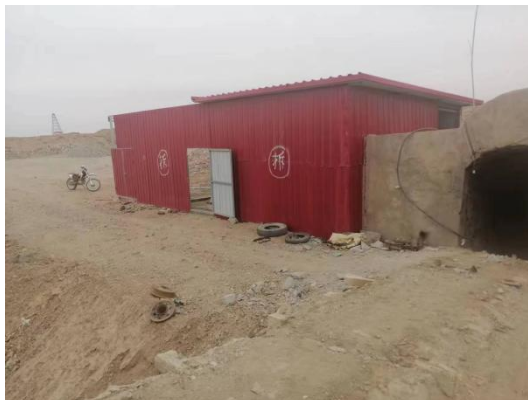
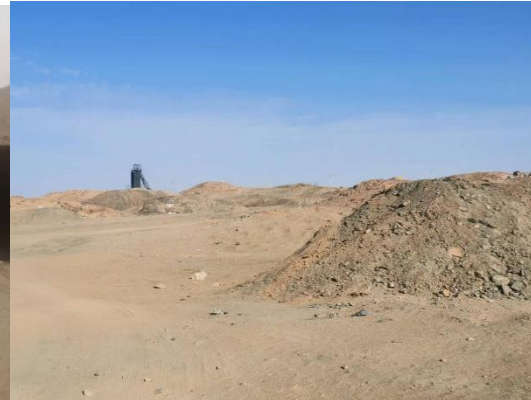
照片2-18 民采老斜井治理前

照片2-19 民采老斜井治理后

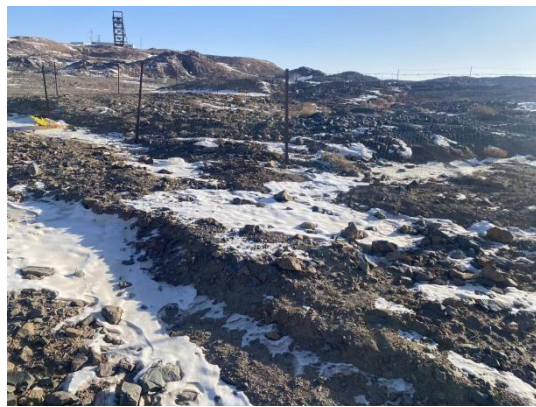
照片2-21 装设围栏，悬挂警示牌

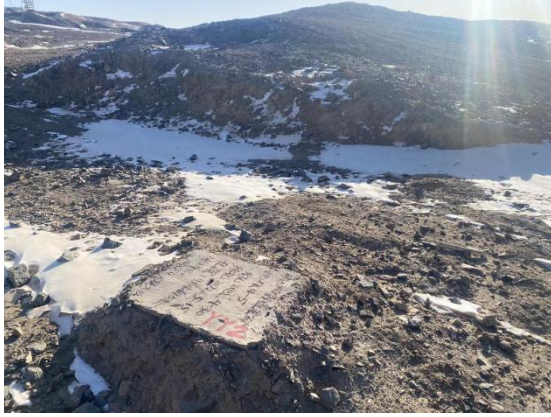
照片2-24 地表监测点

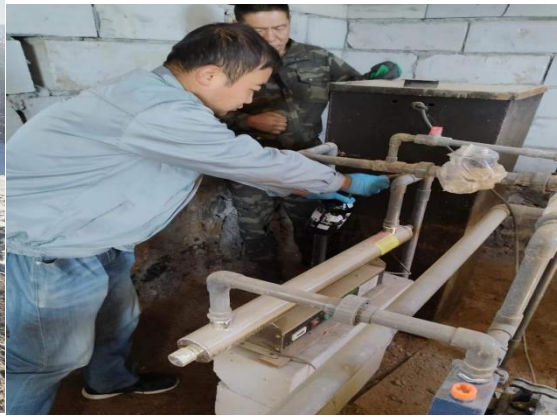
照片2-25 环境采样，监测监控

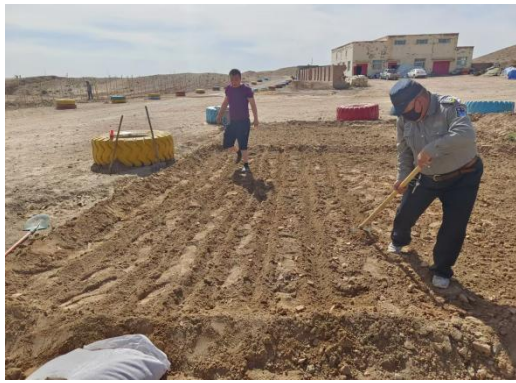
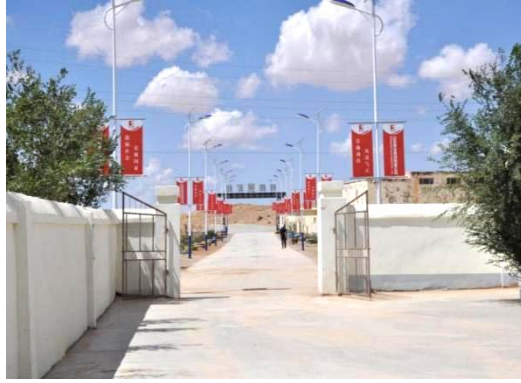
照片2-26 补种植被前

照片2-27 补种植被后

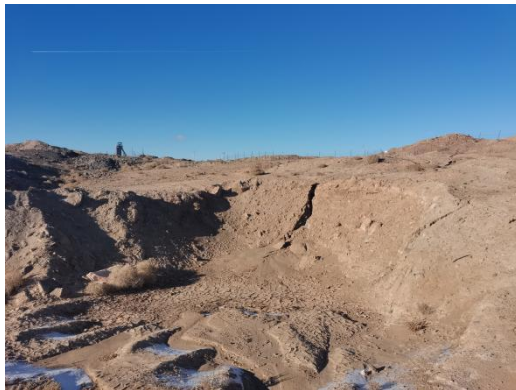
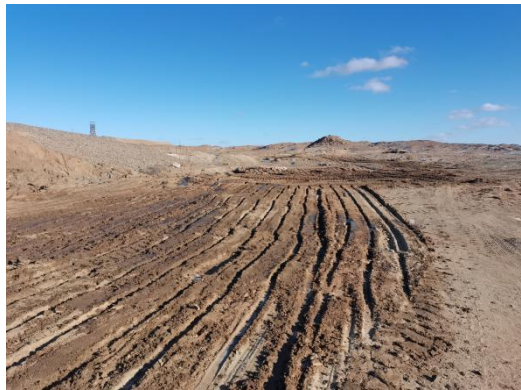
1、老塌陷区治理：目前已回填老塌陷坑255m<sup>3</sup>、平整77m<sup>3</sup>；恢复植被0.037公顷，补植树木185株；

照片2-28 老采坑治理前

照片2-29 老采坑治理后

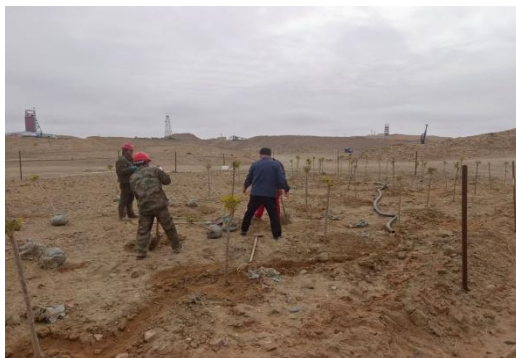
照片2-30 撒播草籽，恢复地貌

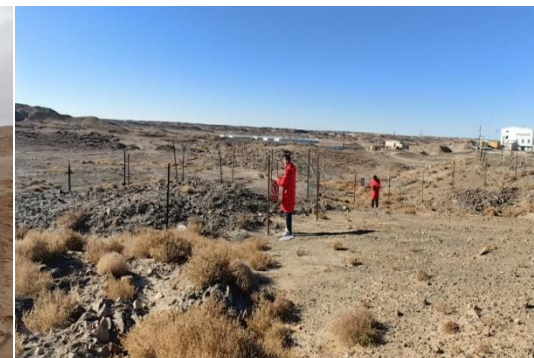
照片2-31 装设围栏，悬挂警示牌

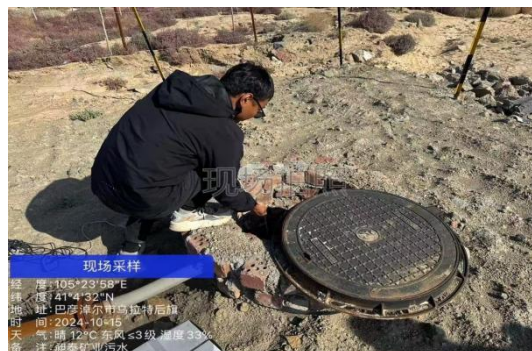
照片2-32 环境采样，监测监控

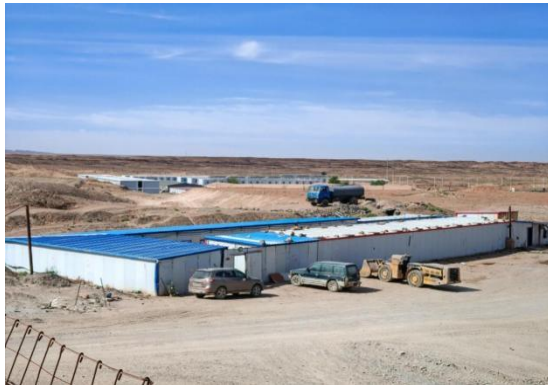
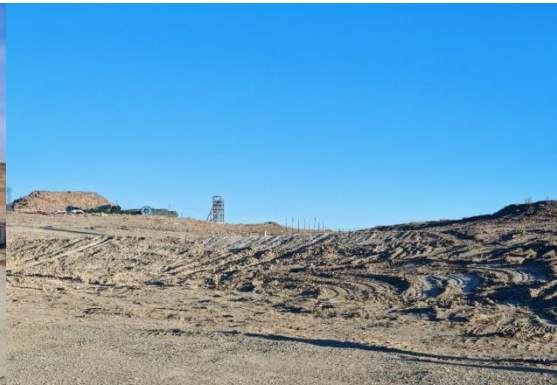
对原工人生活区内建筑进行拆除，并对拆除物进行清运，总工程量为318m<sup>3</sup>；并对治理区域进行平整覆土，平整面积为2920m<sup>2</sup>，覆土工程量为876m<sup>3</sup>，总治理面积为2920m<sup>2</sup>。

照片2-33 工人生活区拆除前

照片2-34 工人生活区拆除后

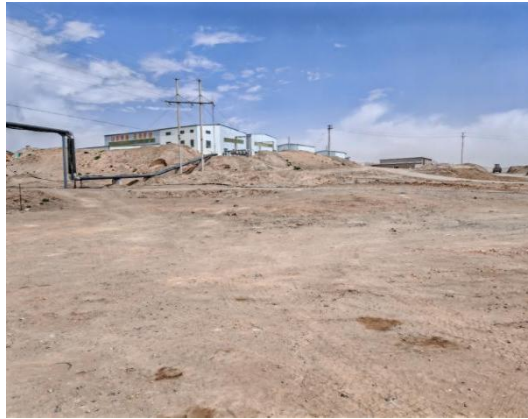
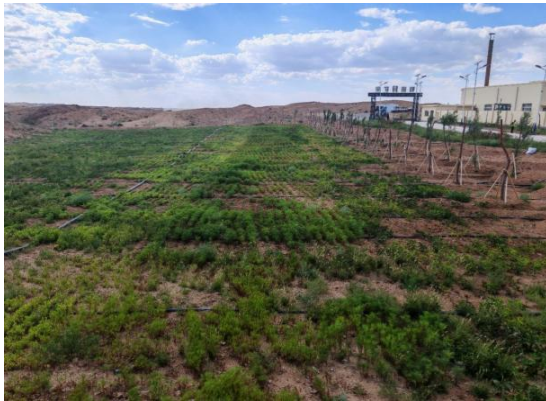
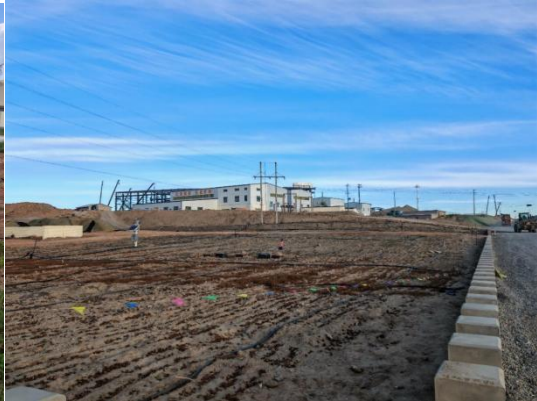
对治理区1进行覆土，复垦为草地的区域覆土厚度为30cm，覆土并播撒草籽面积为3066m<sup>2</sup>，覆土工程量为920m<sup>3</sup>，复垦为林地的区域覆土厚度为50cm，覆土并栽植树木面积为1280m<sup>2</sup>，覆土工程量为640m<sup>3</sup>，总覆土工程量为1560m<sup>3</sup>。

照片2-35 办公生活区拆除后

照片2-36 办公生活区治理后1

照片2-37 办公生活区治理后2

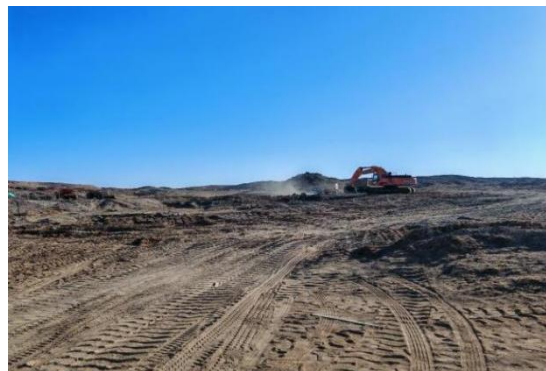
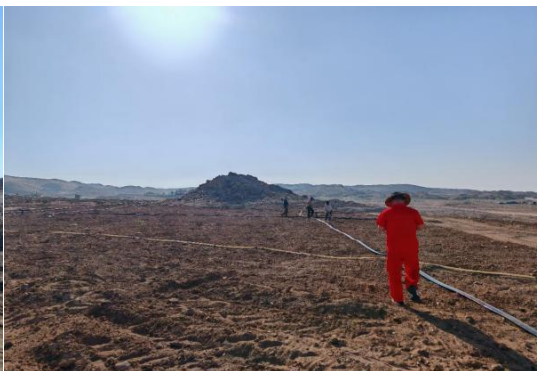
对已回填民采坑治理区2进行平整覆土，覆土厚度为30cm,覆土工程量为1013m<sup>3</sup>，播撒草籽面积为3376m<sup>2</sup>。

照片2-38 已回填民采坑治理区治理前

照片2-39 已回填民采坑治理区治理后

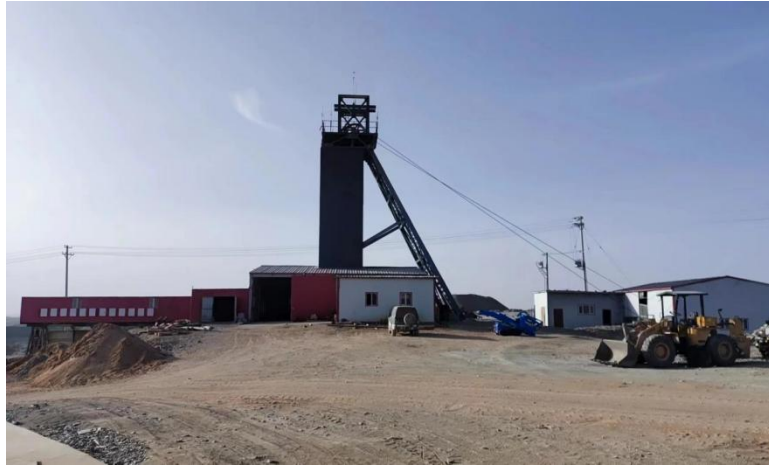
照片3-1 主井工业场地

主井为竖井，主井工业场地位于废石堆修筑的平台上，地形平缓，占地面积 6833m<sup>2</sup>，现状崩塌、滑坡地质灾害不发育；主井工业场地对含水层无影响，对原始平缓的丘陵地貌产生影响，影响程度为较轻。破坏的土地类型主要为裸岩石砾地和采矿用地，损毁方式为压占。对土地的损毁程度为重度损毁。

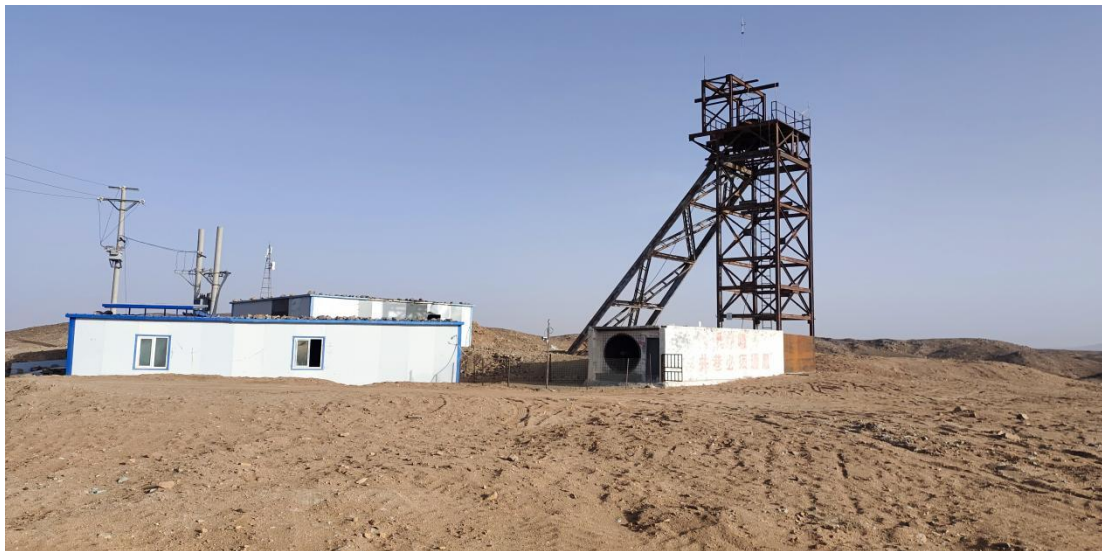
照片3-2 风井工业场地

风井为竖井，风井工业场地位于废石堆修筑的平台上，地形平缓，占地面积1389m<sup>2</sup>，现状地质灾害不发育；风井工业场地对含水层无影响，对原始平缓的丘陵地貌产生影响，但分布面积小，影响程度较轻，破坏的土地类型主要为裸岩石砾地和采矿用地，损毁方式为压占。对土地的损毁程度为中度损毁。

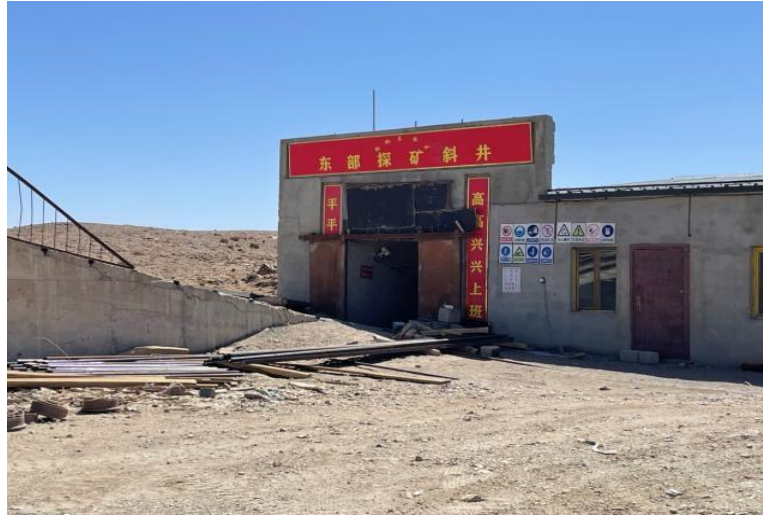
照片3-3 探矿斜井工业场地

探矿斜井及工业场地位于废石堆修筑的平台上，为以前探矿形成的斜井，地形平缓，占地面积6997m<sup>2</sup>，现状地质灾害不发育；探矿斜井及工业场地对含水层无影响，对原始平缓的丘陵地貌产生影响，但分布面积小，影响程度较轻。破坏的土地类型主要为裸岩石砾地，损毁方式为压占。对土地的损毁程度为中度损毁。

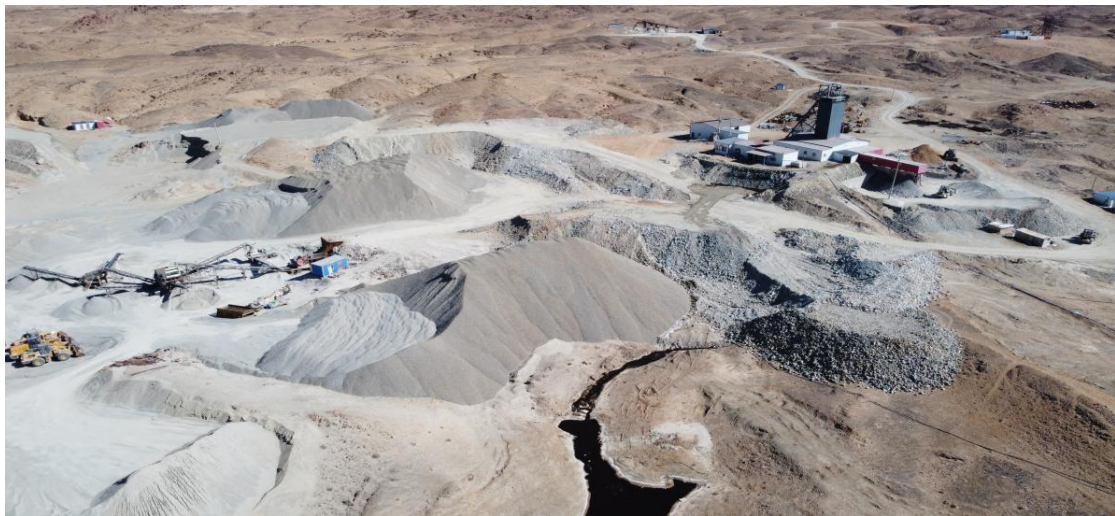
照片3-4 废石堆1

废石堆1占地面积70909m<sup>2</sup>，该处渣堆成分主要为碎石土，渣堆长337m，宽270m，高3m。现状条件下地质灾害不发育，废石堆1的形成对含水层无影响；现状评估对地形地貌景观影响程度较轻。破坏的土地类型主要为裸岩石砾地和采矿用地，损毁方式为压占。对土地的损毁程度为重度损毁。

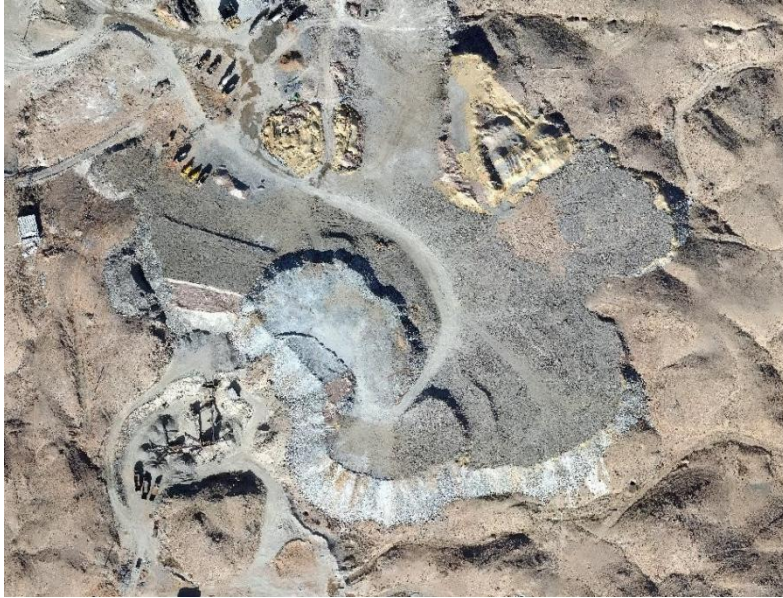
照片3-5 废石堆2

废石堆2占地面积52923m<sup>2</sup>，该处渣堆成分主要为碎石土，渣堆长257m，宽250m，高3-5m。现状条件下地质灾害不发育，废石堆2的形成对含水层无影响；现状评估对地形地貌景观影响程度较轻。破坏的土地类型主要为裸岩石砾地和采矿用地，损毁方式为压占。对土地的损毁程度为重度损毁。

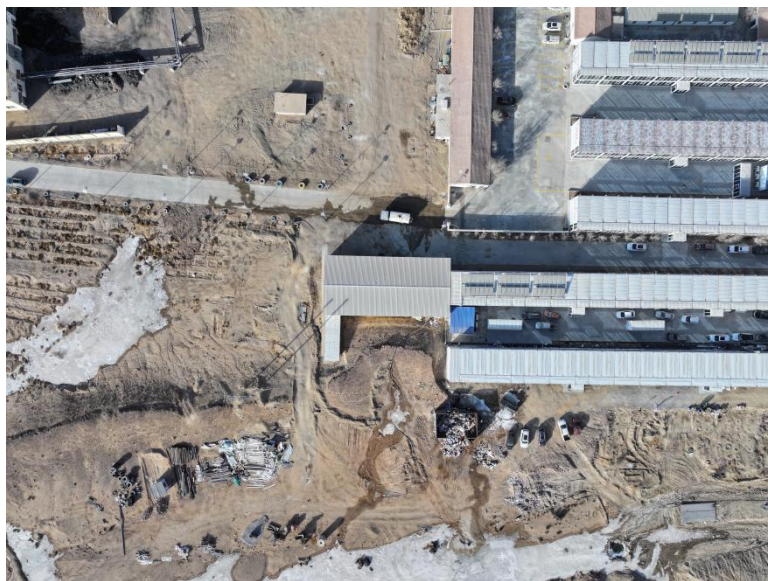
照片3-6 锅炉房

锅炉房占地面积分别为 $1857\text{m}^2$ ，高约 $3\text{m}$ ，建筑物类型为浆砌石结构，厚度 $0.3\text{m}$ ，地面为混凝土地面，厚度 $0.4\text{m}$ 。锅炉房对含水层无影响；与原有自然景观不协调，现状评估对地形地貌景观影响程度较轻，破坏的土地类型主要为裸岩石砾地，损毁方式为压占。对土地的损毁程度为中度损毁。

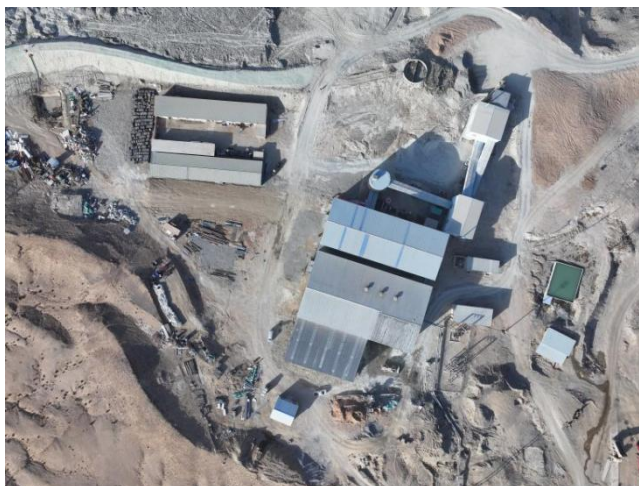
照片3-7 选矿厂

选矿厂占地面积分别为22209m<sup>2</sup>，高约3m，建筑物类型为浆砌石结构，厚度0.3m，地面为混凝土地面，厚度0.4m。选矿厂对含水层无影响；与原有自然景观不协调，现状评估对地形地貌景观影响程度较严重，破坏的土地类型主要为裸岩石砾地和采矿用地，损毁方式为占压。对土地的损毁程度为重度损毁。

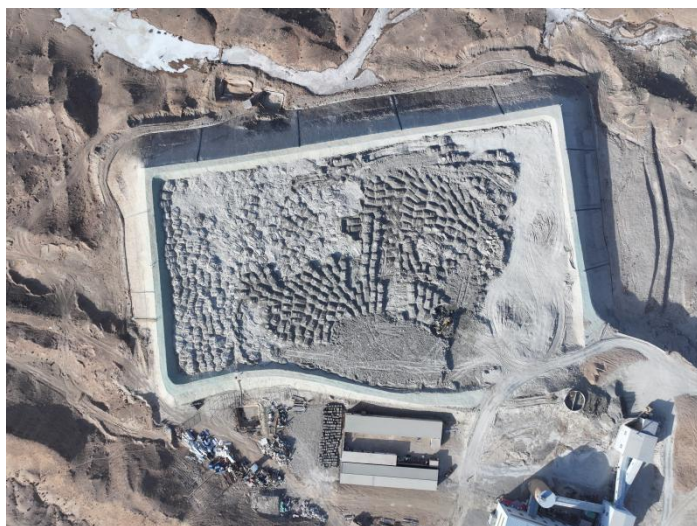
照片3-8 尾矿库

尾矿库位于矿区的西部地区，部分场地位于矿区范围外，东南距办公生活区40m，占地面积40235m<sup>2</sup>。尾矿库采用干排方式。库区于2021年末投入使用，为傍山型尾矿库，三面筑坝，尾矿库初期坝最大坝高9.0m，一次建坝，内坡比1:1.75，外坡比1:2.0，坝体结构为碾压土石坝体，顶宽3.0m，总库容21.86×10<sup>4</sup>

m<sup>3</sup>，有效库容为20.0万m<sup>3</sup>，铺设防渗层（复合土工膜400g/m<sup>2</sup>+1.5mm+400g/m<sup>2</sup>）后，渗透系数小于1.0×10<sup>-7</sup>cm/s。现状条件下地质灾害不发育；尾矿库对含水层无影响；现状条件下，尾矿库对原地形地貌景观破坏较轻。破坏的土地类型主要为裸岩石砾地和采矿用地，损毁方式为压占。对土地的损毁程度为重度损毁。

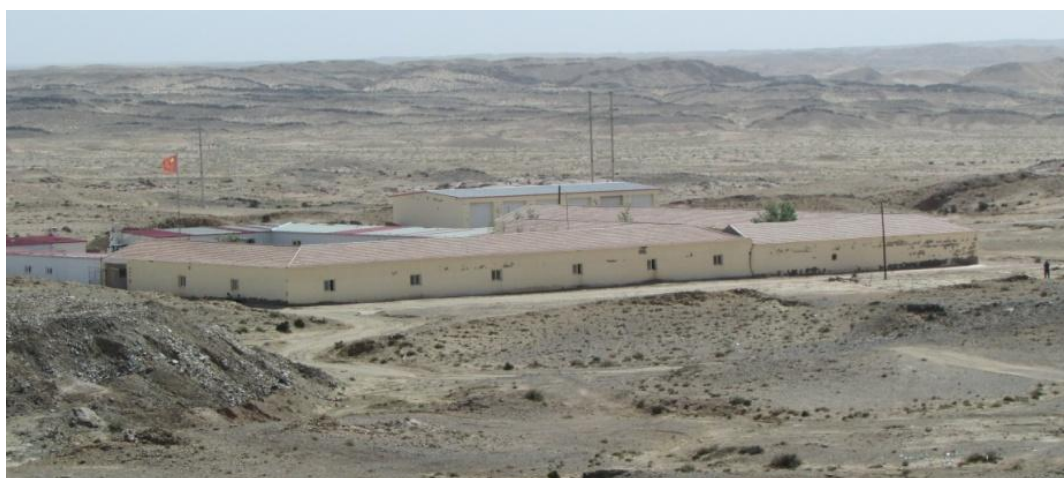
照片3-9 办公生活区

办公生活区占地面积分别为12549m<sup>2</sup>，高约3m，建筑物类型为浆砌石结构，厚度0.3m，地面为混凝土地面，厚度0.4m。现状条件下地质灾害不发育；生活用水产生的废水少，对含水层无影响。场地内建筑属人工地貌，与原有自然景观不协调，现状评估对地形地貌景观影响程度较轻，破坏的土地类型主要为裸岩石砾地和采矿用地，损毁方式为压占。对土地的损毁程度为中度损毁。

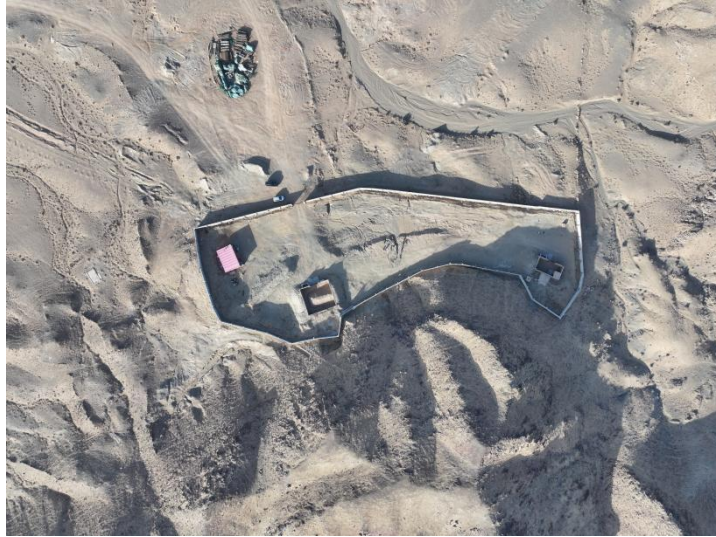
照片3-10 炸药库

炸药库位于矿区外南侧，炸药库占地面积为6017m<sup>2</sup>。为砖混结构围墙。现状条件下地质灾害不发育；炸药库对含水层无影响；现状条件下，炸药库对原地形地貌景观破坏较轻，破坏的土地类型主要为裸岩石砾地，损毁方式为压占。对土地的损毁程度为中度损毁。
