金谷能源（内蒙古）有限公司炭窑口硫铁矿

2026年度矿山地质环境治理与土地复垦计划书

报告编写单位：内蒙古泽勘地质勘查有限公司

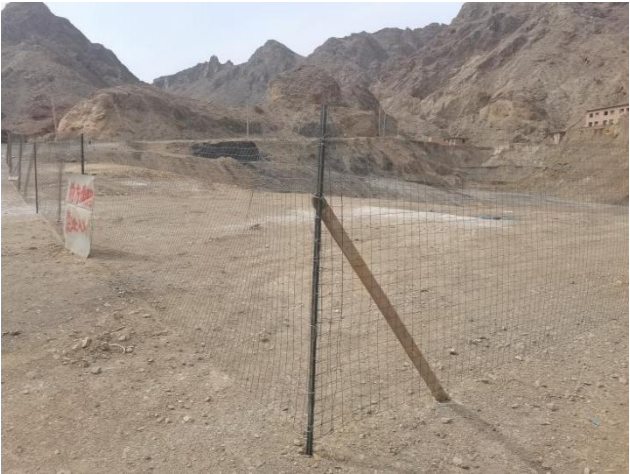
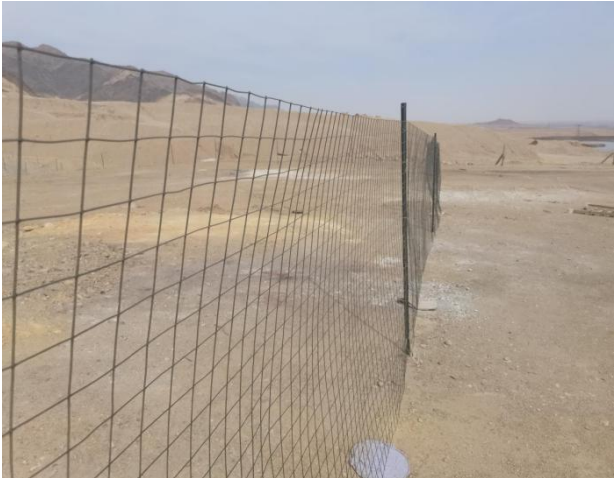
照片2-1 网围栏

照片2-2 网围栏

- 1、在地面塌陷区设置网围栏667m，警示牌6块；
- 2、利用装载机和翻斗车将南采区西部废石堆内废石清运到了矿山下属新厂，清运废石堆面积为3878m²，清运废石量为12000m³；
- 3、利用装载机和翻斗车将北采区西部废石堆内废石清运到了矿山下属新厂，清运废石32000m³；
- 4、北采区中部路东陡坎清除危岩体量为336m³；
- 5、设置4个监测点，对地面塌陷地质灾害监测96次，地下水监测4次，土壤监测1次。

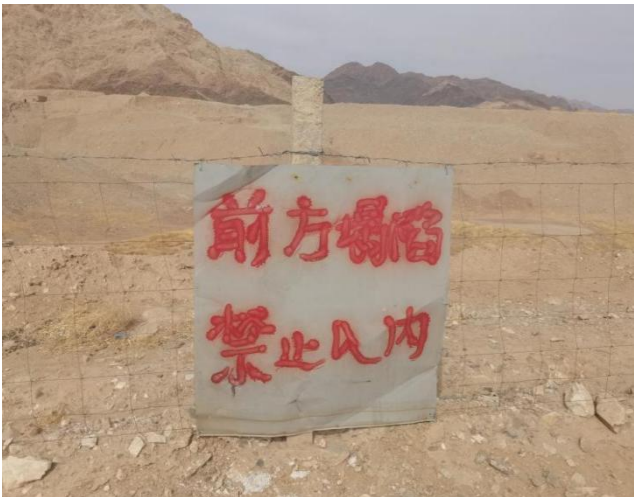
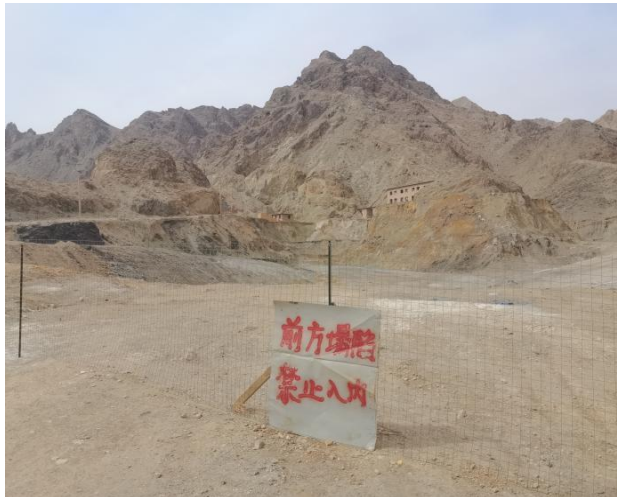
照片2-3 警示牌

照片2-4 警示牌

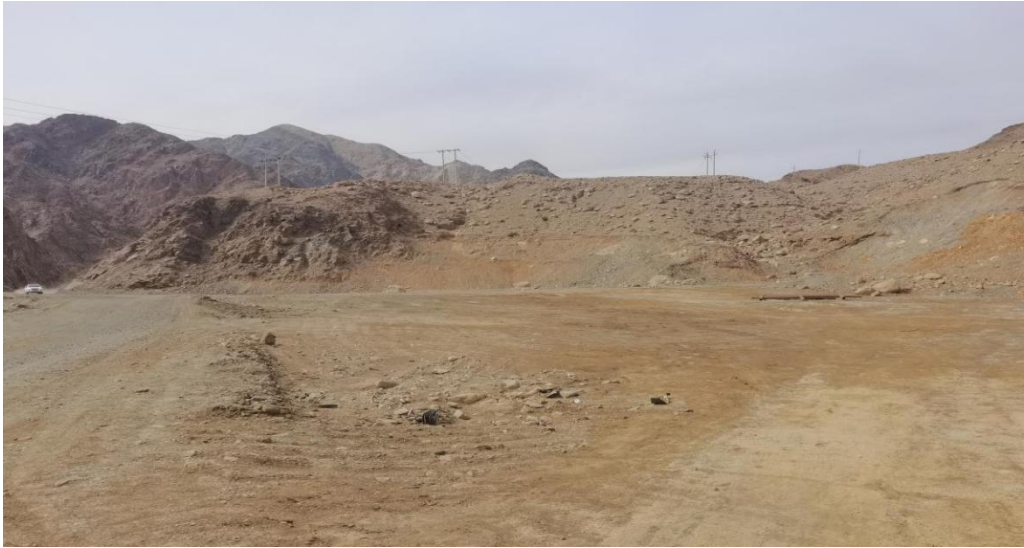
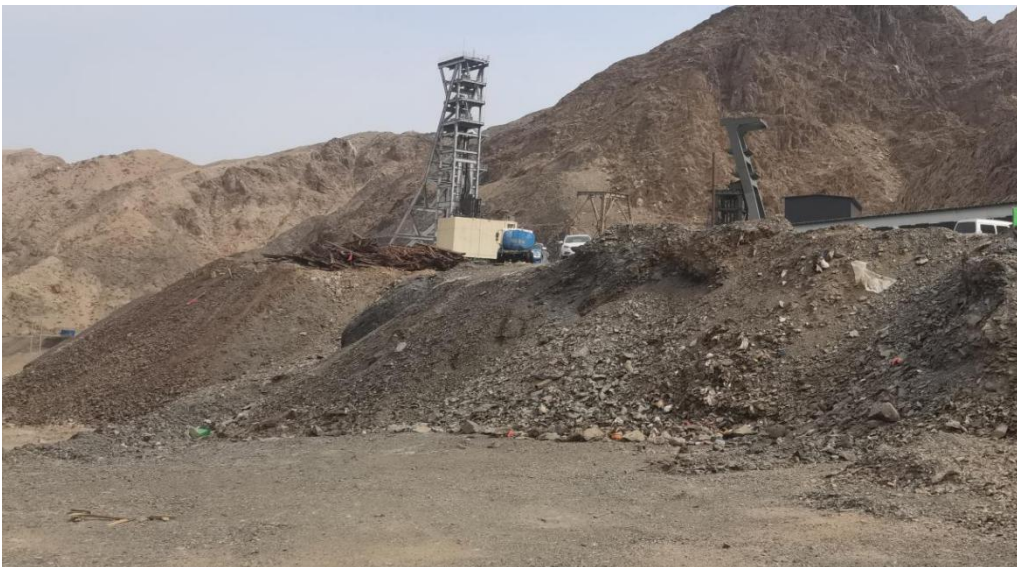
照片2-5 废石堆清理

照片2-6 废石场清理

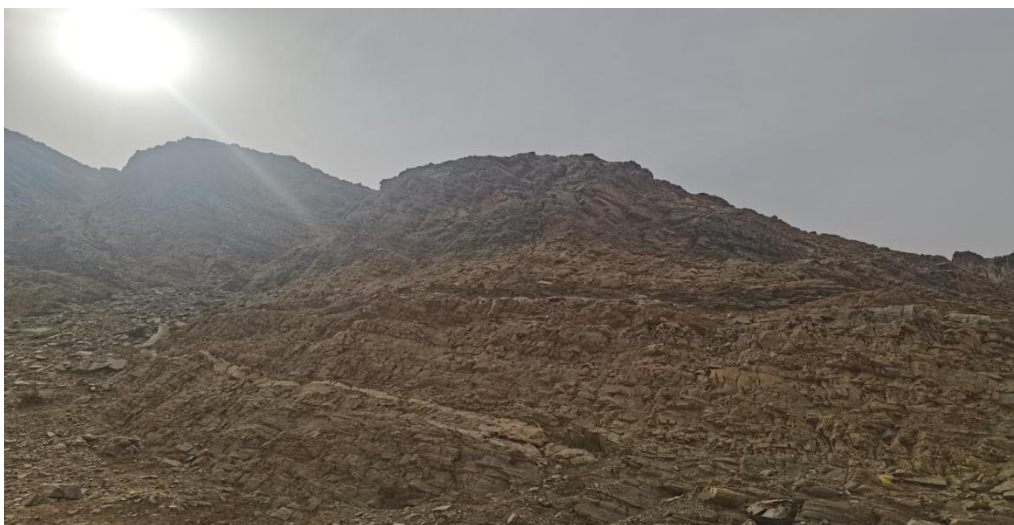
照片2-7 陡坎修缮边坡

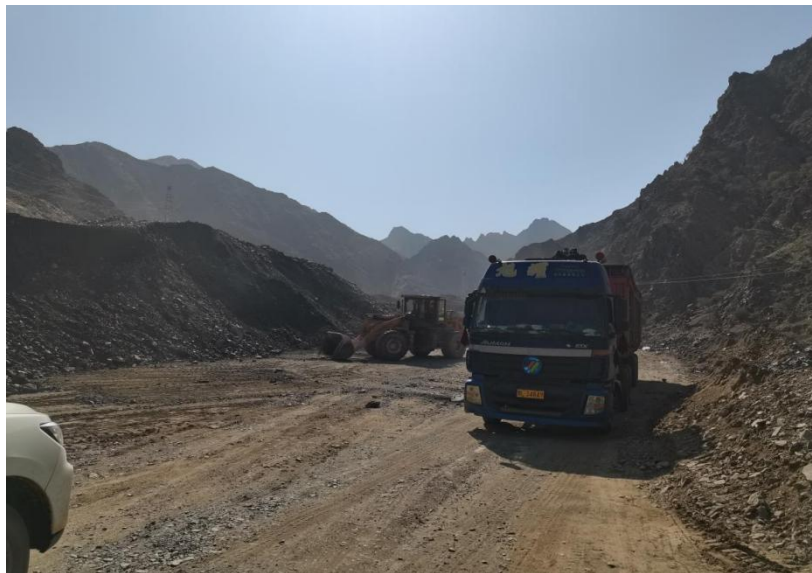
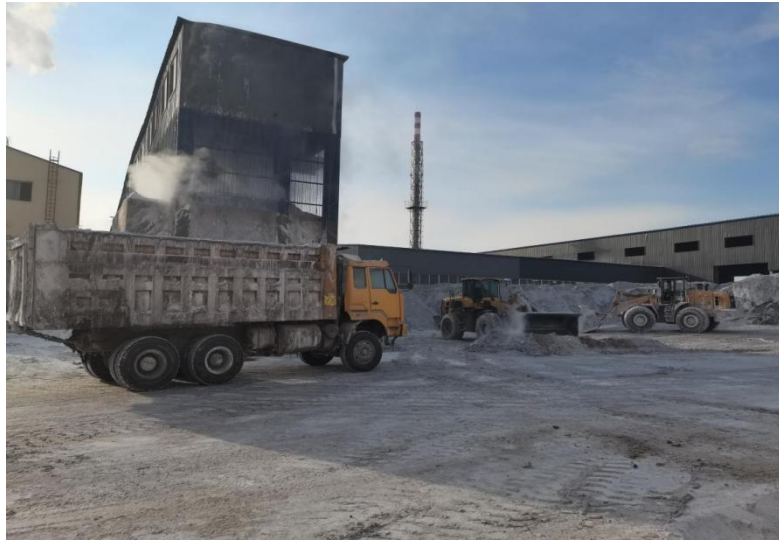
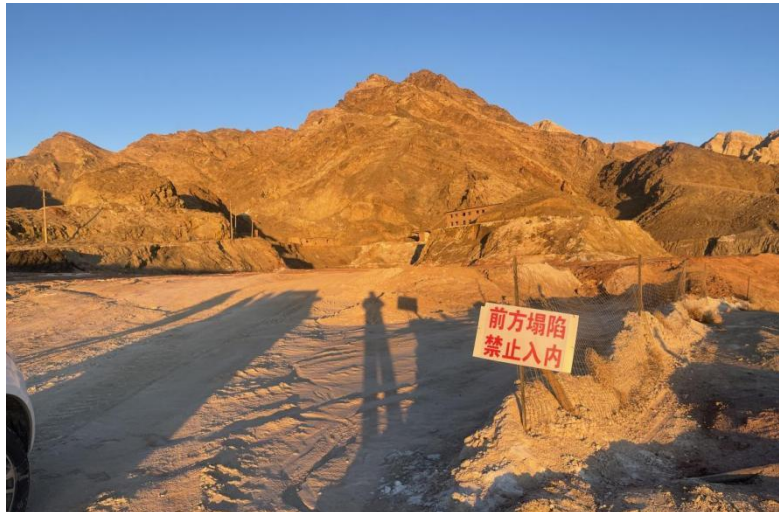
照片2-8 利用废石回填地表塌陷坑

照片2-9 利用磷石膏回填地表塌陷坑

照片2-10 回填后地表塌陷坑

- 1、利用生产废石、磷石膏，将南采区地表塌陷坑进行回填并平整回填地表塌陷坑18928m³；
- 2、北采区废石堆清运至南采区塌陷区，清运量16060m³；

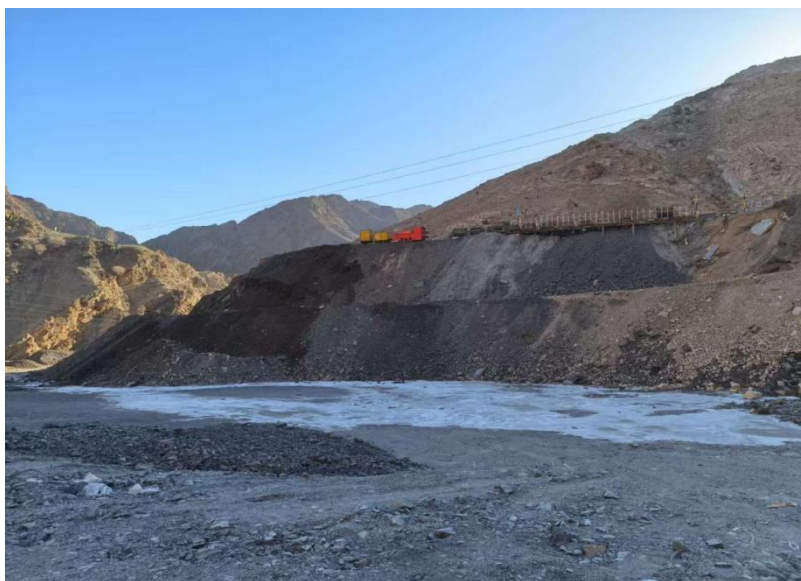
照片2-11 清运后废石场

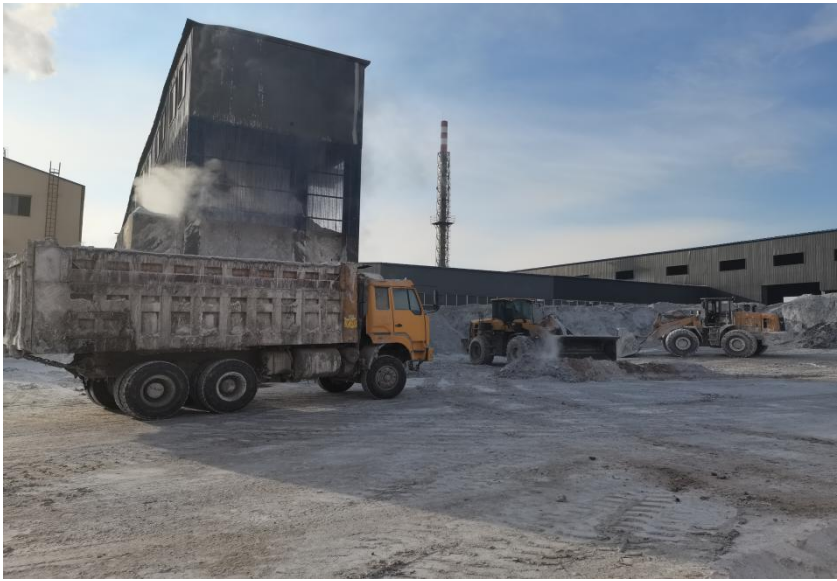
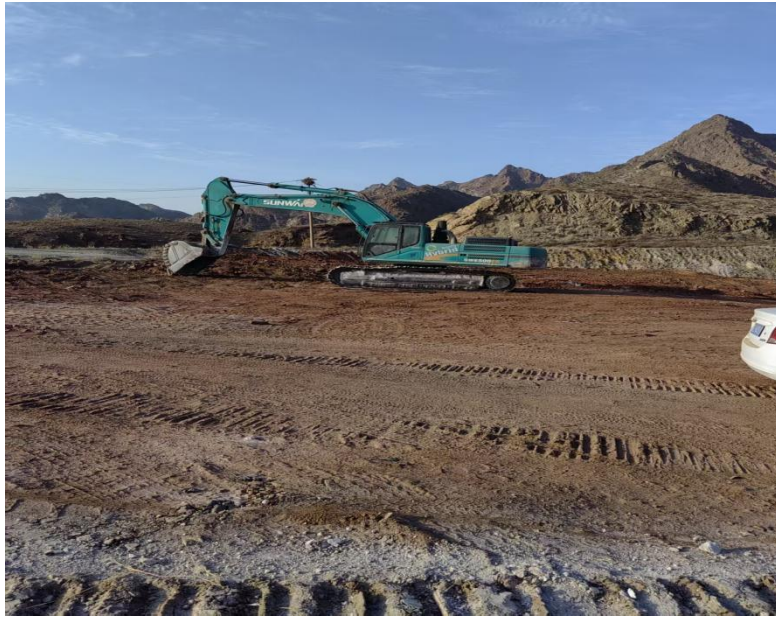
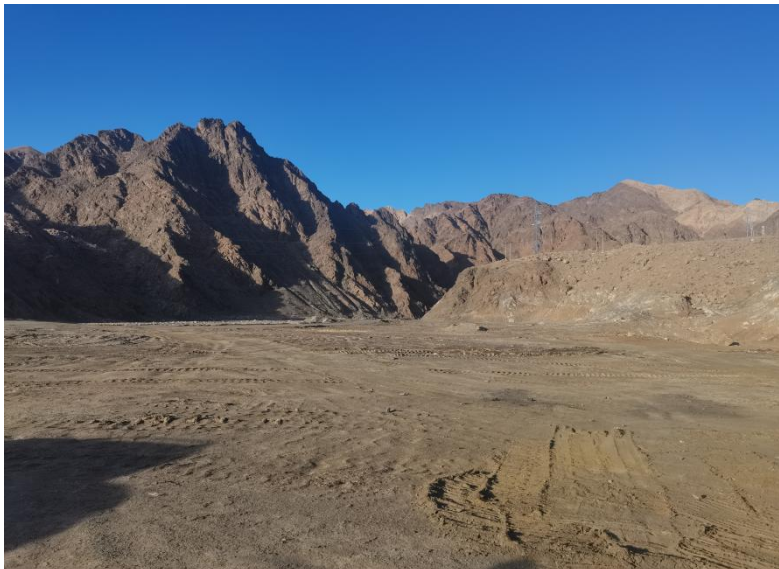
照片2-12 磷石膏回填塌陷坑运输中照片

照片2-13 南矿区塌陷区治理中照片

照片2-14 南矿区塌陷区治理后照片

- 1、利用生产废石、磷石膏，将南矿区地表塌陷坑进行回填并平整回填地表塌陷坑14226m³；
- 2、地质灾害监测：地表设置11个监测点进行监测，监测132次；
- 3、地形地貌监测：设置1个监测点，监测1次；
- 4、地下水监测：对居民水井设置2个监测点，水质监测4次，南采区1005中

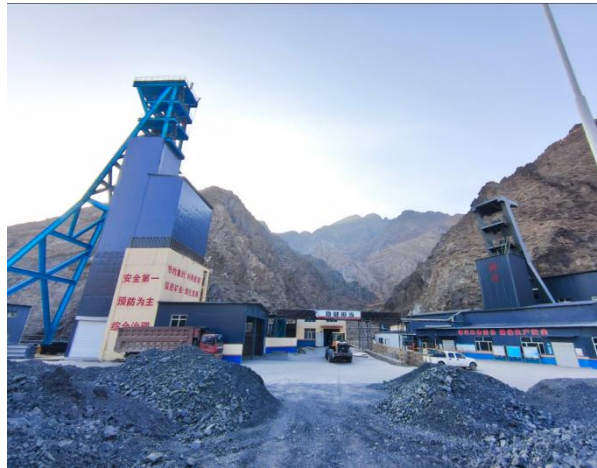
位于炭窑口硫铁矿北矿区西南部，主要设施有主井、副井、仓库、值班室等，地形平缓，占地面积16070m²，现状崩塌、滑坡地质灾害不发育；北矿区工业场地对含水层影响较轻，对原始地形地貌产生影响，影响程度为较严重。破坏的土地类型主要为裸岩石砾地和农村宅基地，损毁方式为压占。对土地的损毁程度为中度损毁。

照片3-1 北矿区工业场地

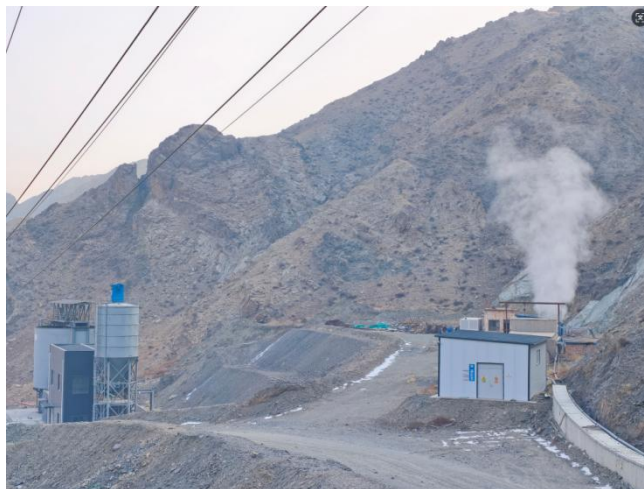
4#斜井场地位于北矿区工业场地东侧，包括回风井、值班室等地形平缓，占地面积12376m²，现状崩塌、滑坡地质灾害不发育；4#斜井场地对含水层影响较轻，对原始地形地貌产生影响，影响程度为较严重。破坏的土地类型主要为裸岩石砾地和农村宅基地，损毁方式为压占。对土地的损毁程度为中度损毁。

照片3-2 4#斜井工业场地

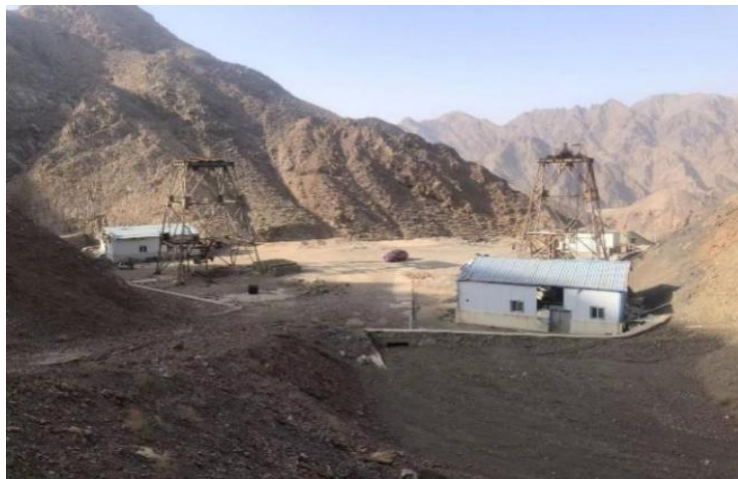
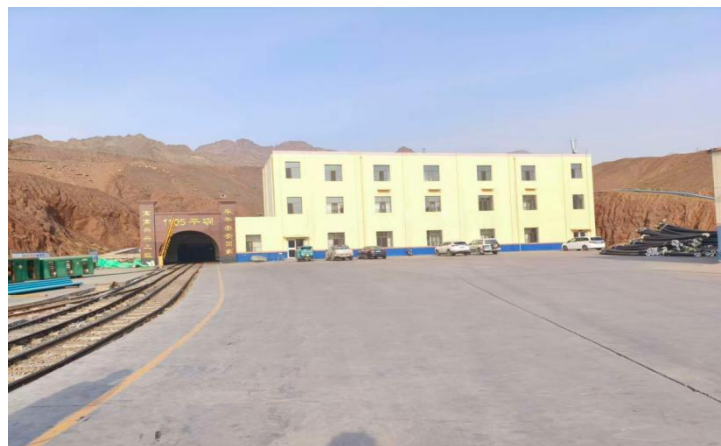
南矿区工业场地位于南矿区南侧中部，主要分布有主井井架、副井井架、提升机房、空压机房等提升工程，同时分布有办公楼、仓库等附属设施。占地面积12642m²，现状崩塌、滑坡地质灾害不发育；南矿区工业场地对含水层影响较轻，对原始地形地貌产生影响，影响程度为较严重。破坏的土地类型主要为裸岩石砾地和农村宅基地，损毁方式为压占。对土地的损毁程度为中度损毁。

照片3-3 南矿区工业场地

照片3-4 南矿区工业场地内办公区

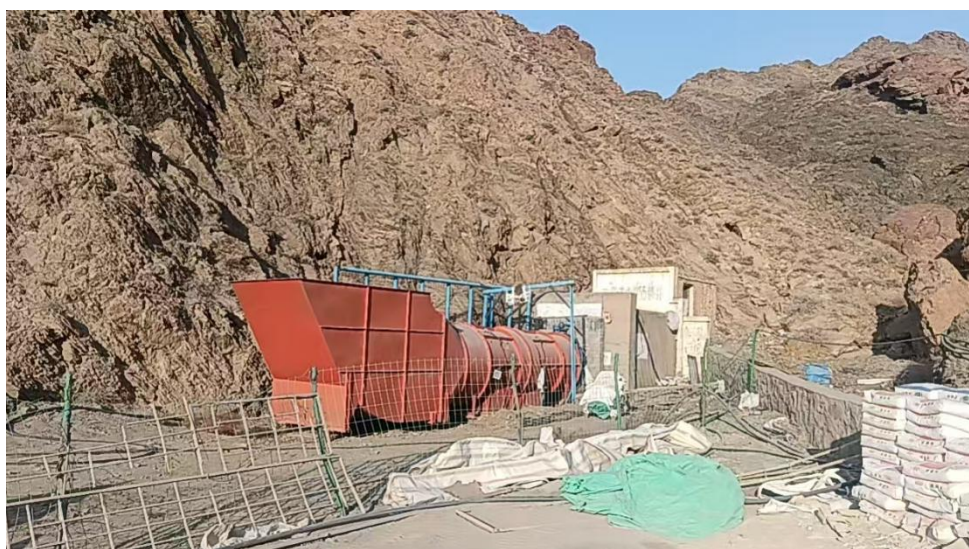
西风井场地位于南矿区西侧，包括风井、值班室等。地形平缓，占地面积12230m²，现状崩塌、滑坡地质灾害不发育；西风井场地对含水层影响较轻，对原始地形地貌产生影响，影响程度为较严重。破坏的土地类型主要为裸岩石砾地和农村宅基地，损毁方式为压占。对土地的损毁程度为中度损毁。

照片3-5 西风井场地

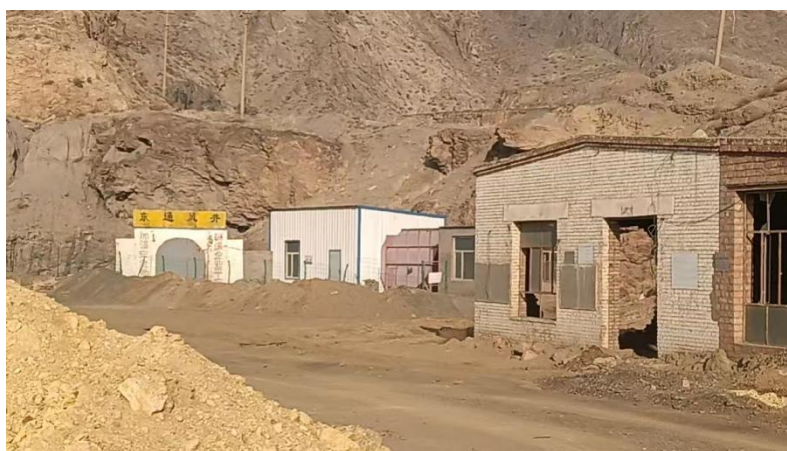
东风井场地位于南矿区东侧，包括东风井、值班室等。地形平缓，占地面积3010m²，现状崩塌、滑坡地质灾害不发育；东风井场地对含水层影响较轻，对原始地形地貌产生影响，影响程度为较严重。破坏的土地类型主要为裸岩石砾地和农村宅基地，损毁方式为压占。对土地的损毁程度为中度损毁。

照片3-6 东风井场地

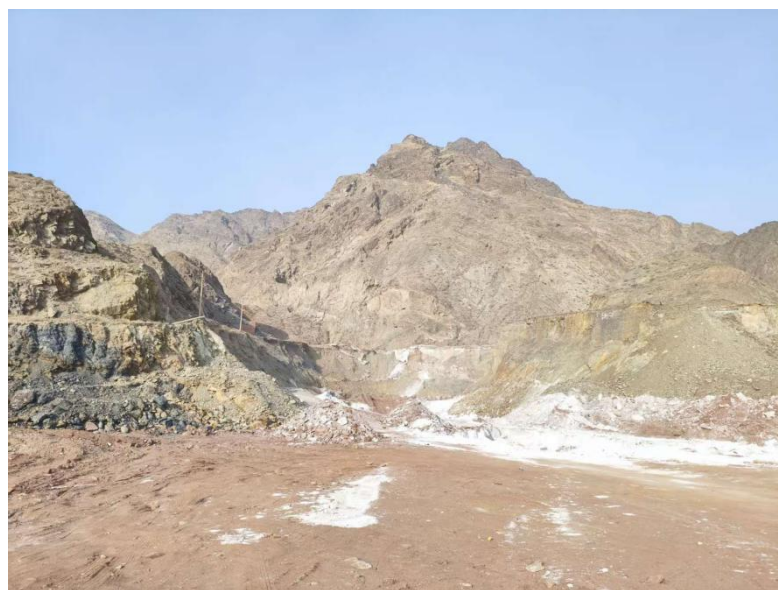
现状塌陷坑位于南矿区东部，塌陷坑已于前期进行回填治理，塌陷坑面积为7600m²，在塌陷坑南侧外围存在高陡边坡，存在崩塌地质灾害隐患，现状条件下地面塌陷地质灾害危害程度较严重。塌陷坑破坏了原始地形地貌景观，影响原有的地形地貌景观连续性。破坏的土地类型主要为裸岩石砾地，损毁方式为塌陷。对土地的损毁程度为重度损毁。

照片3-7 塌陷坑外围高陡边坡

利用机械对现状塌陷坑西侧及南侧高陡边坡进行削坡，目前边坡角 70° 左右，削坡后使边坡角控制在 45° 以下。削坡后的石方堆放到坡脚。（见削坡示意图 3-5）

现状塌陷坑边坡平均高度 10m，现状边坡角 70°，削坡后使边坡角控制在 45° 以下，经计算削坡截面积为 15.90m²，从图上量得需削坡的长度为 102m，削坡整形量为 1622m³。削坡后的废石堆放到坡脚。

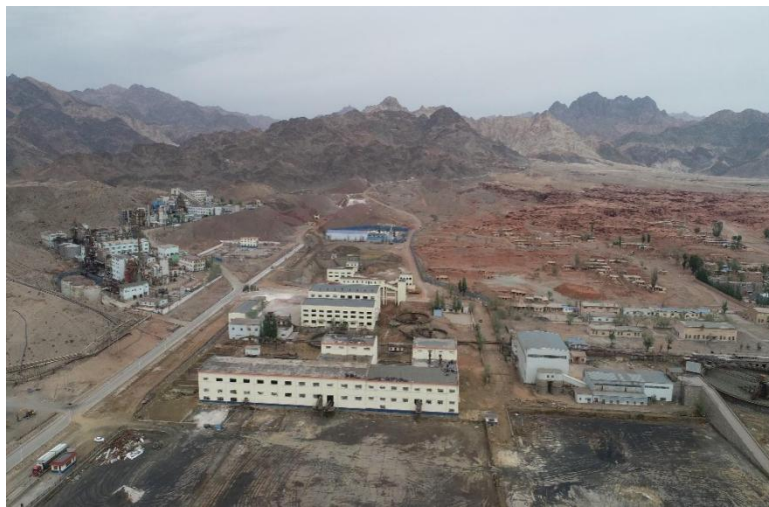
生产办公区位于炭窑口入口处，是矿山矿石选矿、生产、人员办公区域，主要分布有80万t选矿厂、60万t选矿厂、22万t硫酸厂、10万t硫酸厂、12万t硫酸厂、复合肥厂、还原铁厂、合成氨厂、办公楼等生产办公等设施。现场办公区已硬化，生活区周边已绿化。占地面积722250m²。场地周边地势平坦，地质灾害不发育，生产办公区对含水层影响较轻，对原始地形地貌产生影响，影响程度为较严重，破坏的土地类型主要为其他林地、天然牧草地、裸岩石砾地、农村宅基地、城镇村道路用地，损毁方式为压占。对土地的损毁程度为重度损毁。

照片3-8 生产办公区

本年度对已复垦的生产办公区绿化区进行管护，管护面积26100m²，主要采取的措施为常规管护和补植。

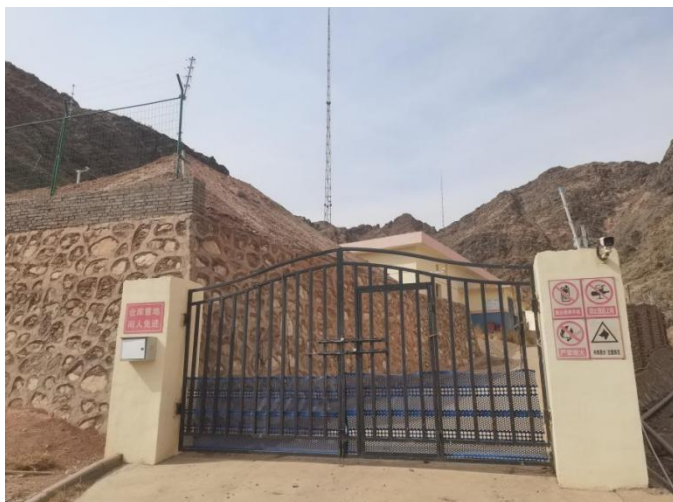
炸药库位于南矿区南侧，炸药库占地面积为3226m²。为砖混结构围墙。现状条件下地质灾害不发育；对含水层无影响；炸药库对原地形地貌景观破坏较轻，破坏的土地类型主要为裸岩石砾地和农村宅基地，损毁方式为压占。对土地的损毁程度为中度损毁。

照片3-9 炸药库
