万城商务东升庙有限责任公司

2026年度矿山地质环境治理与土地复垦计划书

二〇二六年一月

报告编写单位：内蒙古泽欣地质勘查有限公司

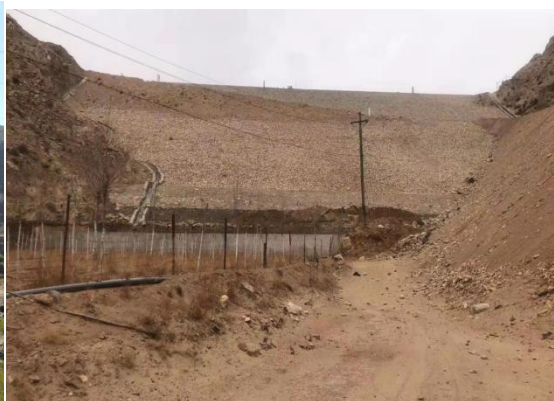
照片2-3 尾矿库植树及边坡治理

在硫精矿矿房北侧空地种植了树苗1000株，继续绿化了矿区周围的环境，树苗量1000株，种草面积8560m²，治理面积12560m²，实际投资费用8.5万元。

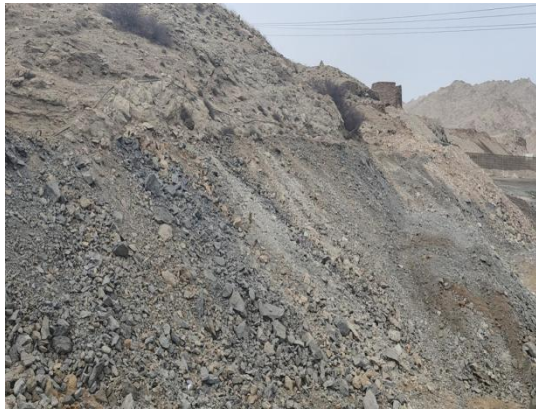
照片2-4 废石场边坡治理

为避免废石场堆高产生滑坡，及时进行了边坡整形，整形方量1560万m³，治理面积7842m²，实际投资费用0.78万元。

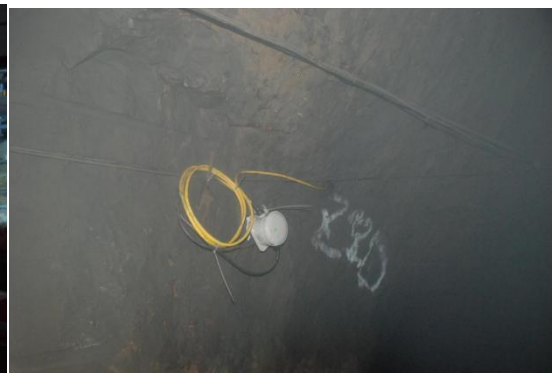
照片2-7 微震监测系统地面监控器

预测地面塌陷区布设监测点3个，在井下采空区安装了18个监测点，实际投资费用17万元。

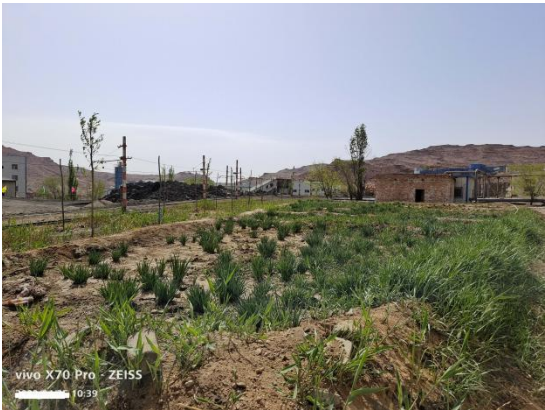
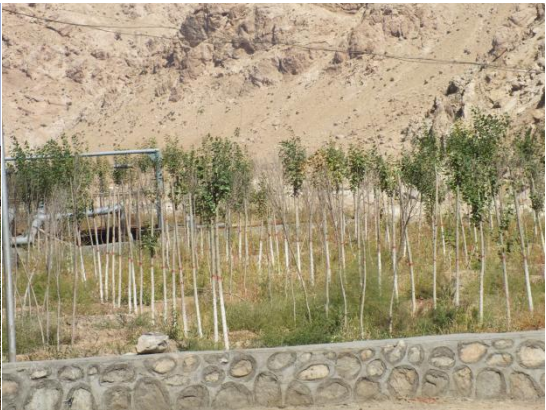
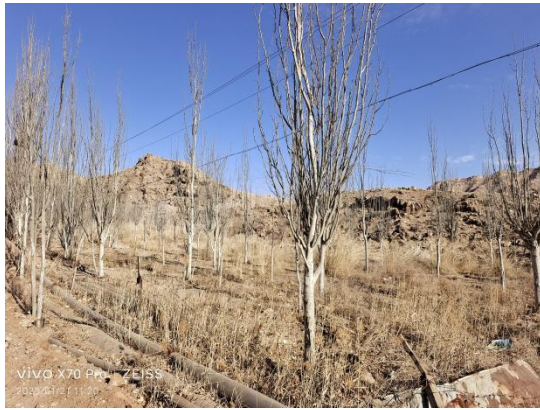
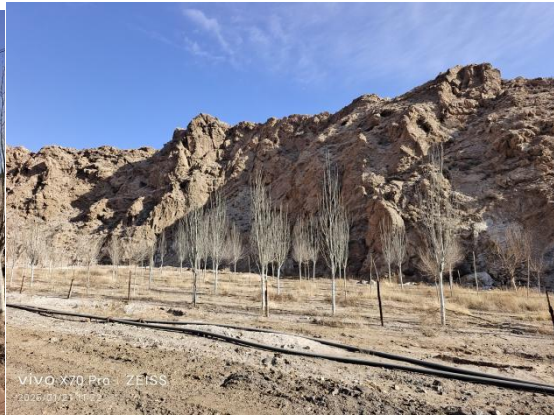
照片2-9尾矿库下种草

在尾矿库下游绿化带补植树木275株。投入费用0.55万元。

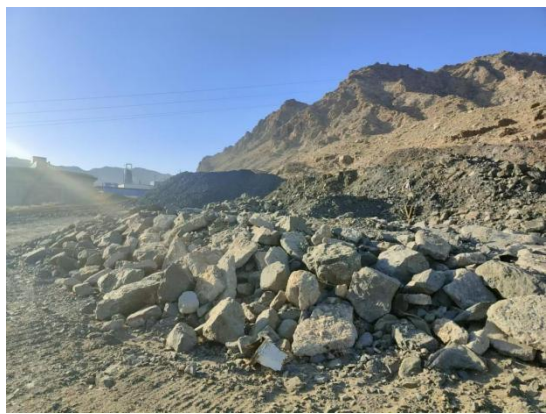
照片2-13废石场治理前照片

根据地质灾害现状和预测分析，废石场可能发生崩塌（滑坡）地质灾害，废石场可能发生的崩塌、滑坡地质灾害预防措施如下：废石场按设计要求进行堆放，废石场排放后，利用挖掘机与人工相结合的方式对废石场边坡进行整形，将其整为阶级状边坡。边坡角度小于30°，并对其高边坡进行实时监测。边坡分级高度为5m，台阶宽度为5m。治理面积为7842m²，开挖土石方大约2500m³，实际投资费用为6.8万元。

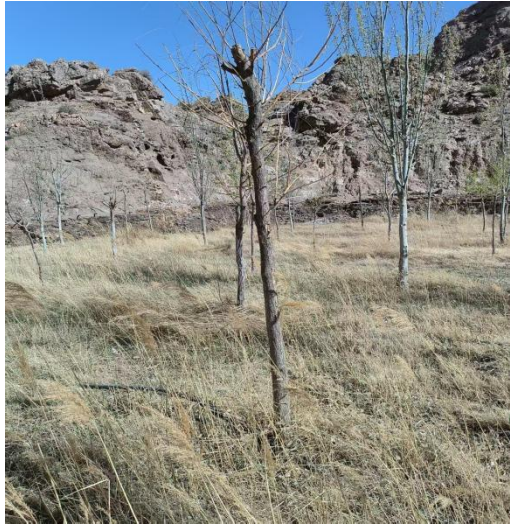
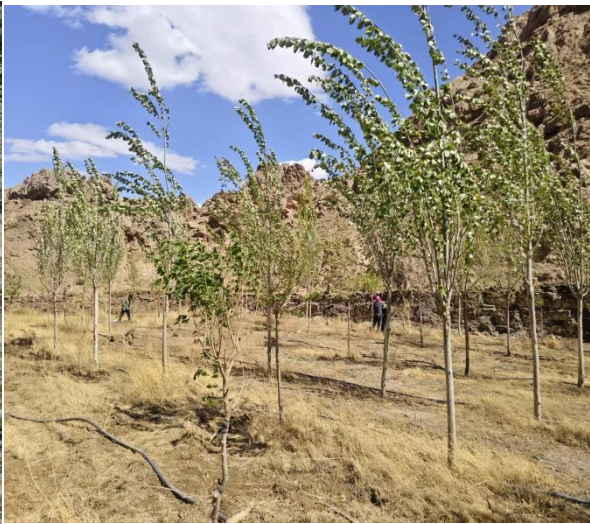
照片2-17 绿化带治理前

2025年4月份，企业在尾矿库下游绿化带补种树苗，原有树苗株距2.0m，行距2.0m，裸根苗木直立穴中，保持根系舒展，分层覆土、踏实，埋土至根径以上20cm，栽后及时浇水。实际补种树303株，树苗公司自行购买，公司自己的绿化人员种植，人员费用、浇水，以及养护费用不计，购买树苗0.739万元。

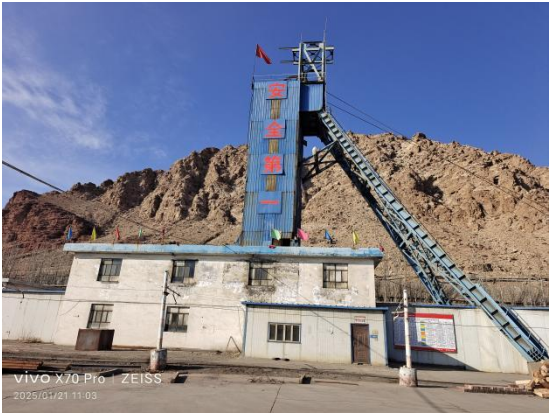
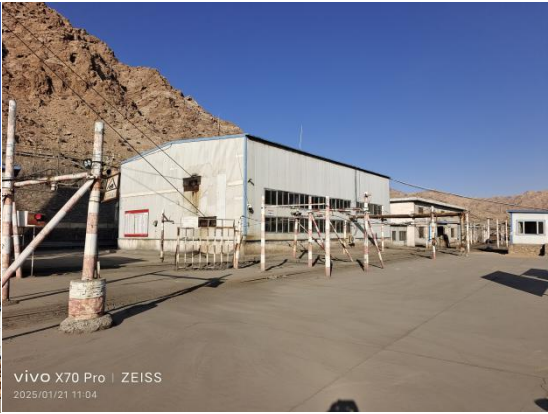
照片 3-2 1#主竖井工业场地

1#主竖井工业场地位于矿区范围外 23-27 线之间，面积为 1.6819hm²，已延深至 850m 中段，井底标高 840.00m（含 10m 井底水窝），井筒深度为 305.224 m，井筒规格为Φ5.5m，净断面为 23.7m²。主要担负提升矿石、废石、人员和材料的任务，破坏的土地类型主要为采矿用地，损毁方式为占压。对土地的损毁程度为中度损毁。见照片 3-1、3-2。

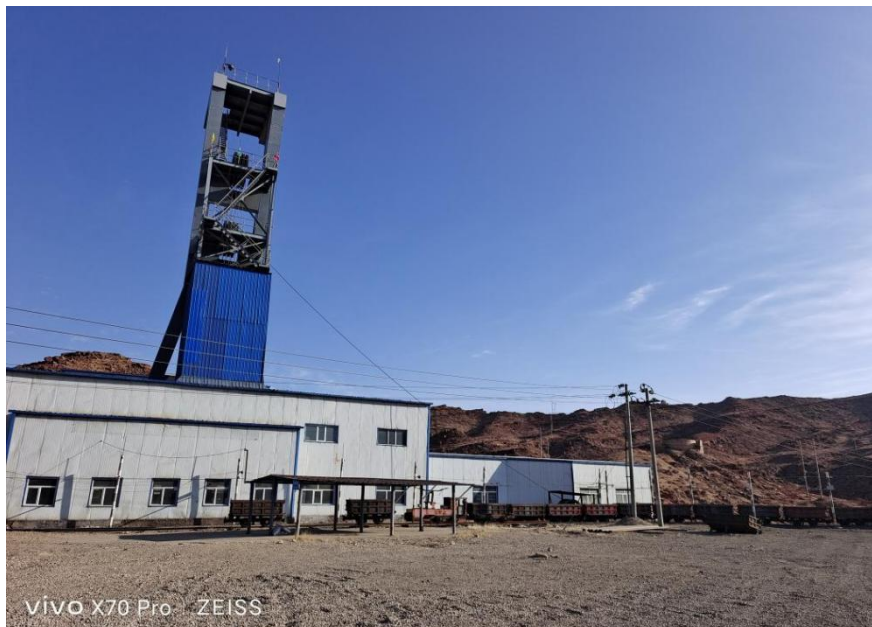
照片 3-3 2#竖井工业场地

2#竖井为通风井位于矿区 3-7 线之间，2#竖井工业场地面积为 1.9617hm²，井筒深度为距地表 1146 米，最低中段 730 米，井底水仓 25 米，最低标高 700 米。技改后的 2#竖井从 850m 延深至 700m，井口标高 1145m，井底标高 700m，最低服务中段 730m 中段，井筒净直径 5.0m。技改后的 2#竖井负担 30×10⁴t/a 开采矿石的提升，同时满足相应规模的废石、设备、材料及人员的提升、下放，见图 3-3。2#竖井位于预测沉陷区范围内，留有Φ50m 的保安矿柱，由长沙矿山研究院编制的《2#矿体 2-1 采区稳定性专项论证》报告，对 2#竖井涉及的 2#矿体 2-1 采区稳定性安全性进行了全面分析论证，破坏的土地类型主要为裸土地、采矿用地，损毁方式为占压。对土地的损毁程度为中度损毁。见照片 3-3。

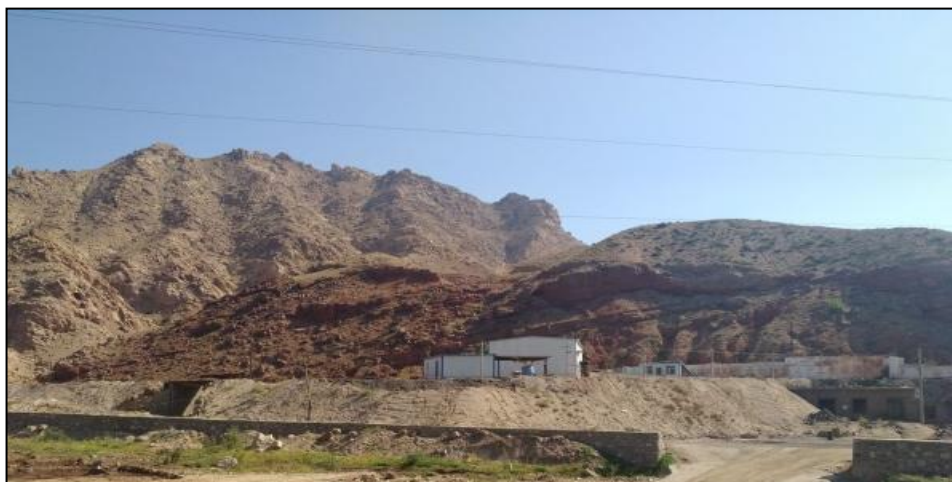
照片 3-4 3#斜井工业场地

3#斜井为明斜井，位于7-11线之间，3#斜井工业场地面积为2.3134hm²，斜井方位132°，倾角23°，斜长512.7m，断面规格为2.6m×2.7m，净断面为6.61m²，井底标高为1470m。技改后的3#斜井用于通风，和行人，不用于提升。破坏的土地类型主要为裸土地、采矿用地，损毁方式为占压。对土地的损毁程度为中度损毁。见照片3-4。

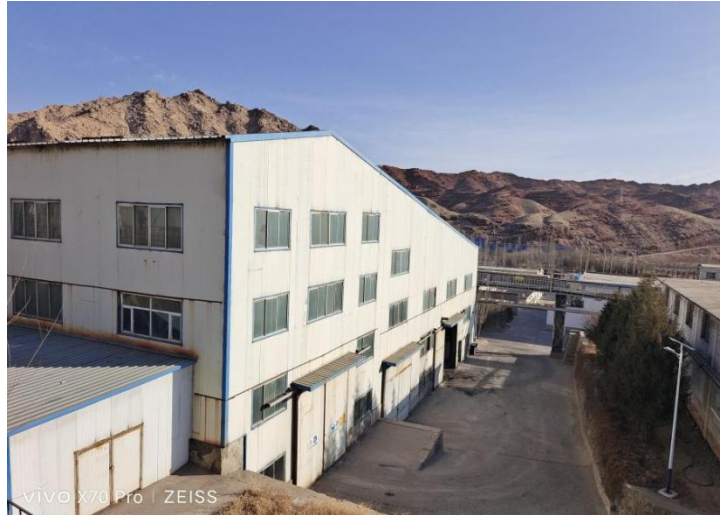
照片3-6 选矿厂

矿山选矿厂有三个浮选车间，面积为 6.2391hm²，生产能力分别为 20×10⁴t/a、20×10⁴t/a 和 30×10⁴t/a。浮选流程采用直接优选浮选流程，分别回收铅、锌、硫三种产品。脱水流程为铅、锌分别采用浓缩、过滤两段脱水，硫精矿为沉淀池一段脱水，分别得到铅精矿、锌精矿、硫精矿，销往冶炼厂、硫酸厂，见照片 3-6，破坏的土地类型主要为采矿用地，损毁方式为占压。对土地的损毁程度为中度损毁。浮选尾矿进入尾矿库。

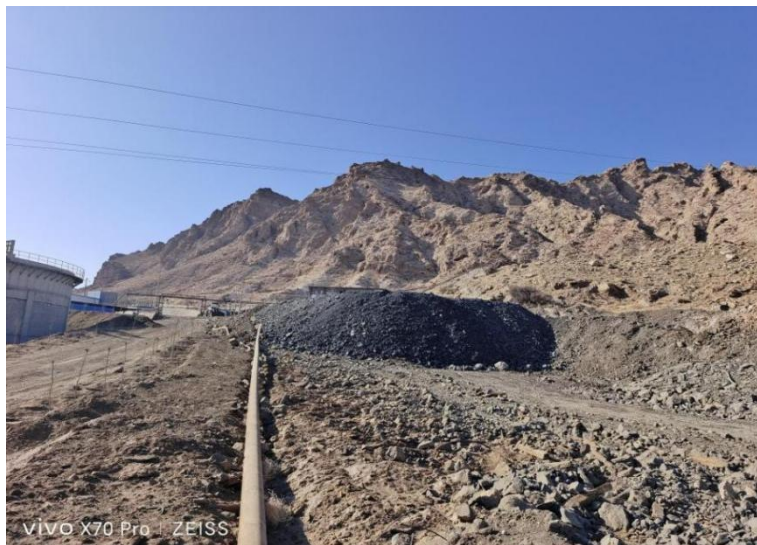
照片3-7 废石场

废石场位置主要在现 1#主竖井工业场地的北东面，面积为 0.8870hm²，自然地形坡度 20°~25°，长度为 200m，堆高约 22m，堆宽平均 25m，容量约 11×10⁴m³，破坏的土地类型主要为采矿用地，损毁方式为占压。对土地的损毁程度为中度损毁。见照片 3-7。

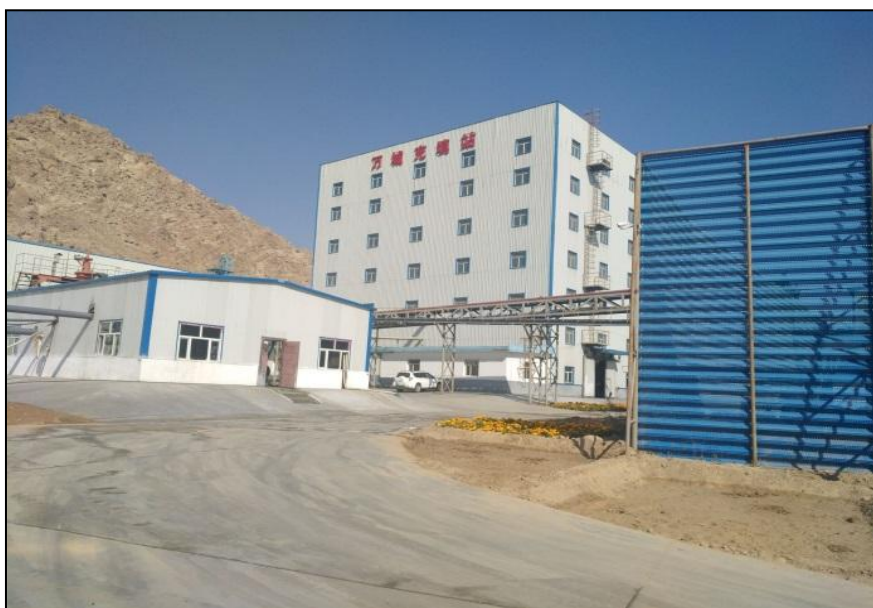
照片3-9 充填站

充填站位于选厂内，面积为0.1469hm²，见照片3-9。矿山主体采矿方法使用垂直中孔落矿分段空场嗣后充填法和浅孔留矿嗣后充填法；2014年底矿山建成了充填能力为30×10⁴m³/a的高浓度胶结充填系统，并对部分采空区进行了相应的充填处理。矿区形成的采空区主要分布在3号矿体，截止2024年12月，共计完成充填方量185.39×10⁴m³，2、3、4号矿体的采空区治理基本完成，破坏的土地类型主要为采矿用地，损毁方式为占压。对土地的损毁程度为中度损毁。

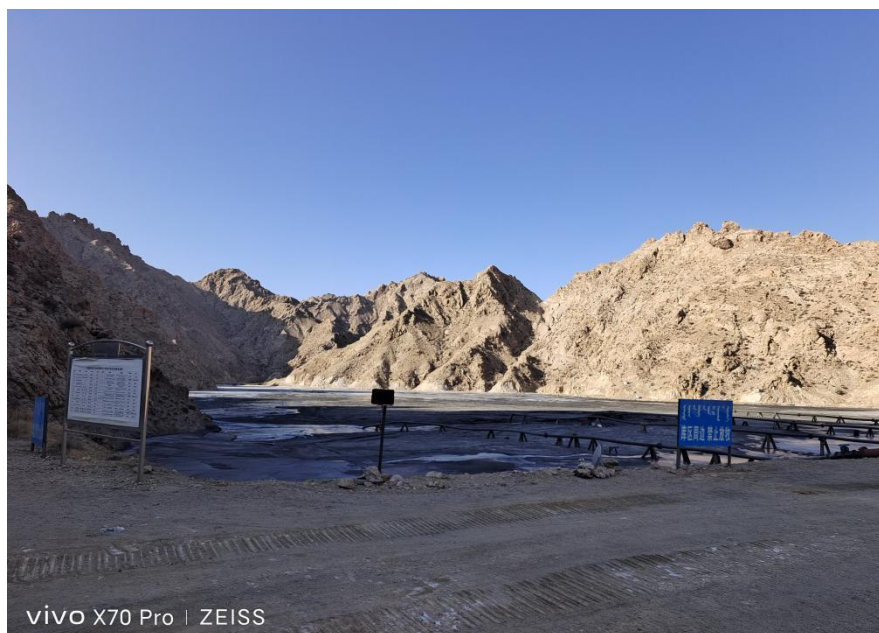
照片3-10 尾矿库

选矿厂建有尾矿库，尾矿库库址位于矿区外北侧1km处，选矿厂的上游、东升庙沟的西支沟（一无名盲沟）内，库区两侧为高山。库区占地面积16.3849 hm²，海拔高度1050—1210m，相对高差160m，尾矿库设计有效库容为300×10⁴ m³；矿库汇水面积5.5km²，不下雨时河道无水。库内均为无植被、无林木的土质石山，无居民居住，在谷口一面筑坝，破坏的土地类型主要为裸土地，损毁方式为占压。对土地的损毁程度为中度损毁，见照片3-10。
