内蒙古自治区乌拉特后旗浑迪图矿区普通建筑用石
料矿 2026 年度矿山地质环境治理与土地复垦计划
书

乌拉特后旗明泰和建材有限公司

编写单位：内蒙古陇邦地质勘查有限公司

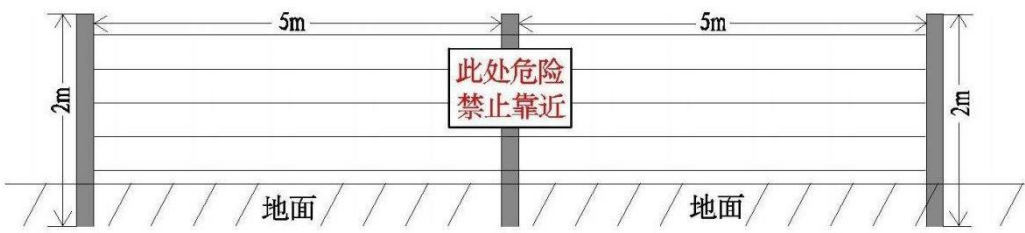
图 2-1-1 网围栏及警示牌示意图

矿山生产期间，防止周边人员及牲畜误入，在采场外围设置网围栏。设定范围为露天采场东北侧、西南侧地表境界外侧 2m 处。首先，选择某一起点埋设 1 根预制水泥桩，立桩规格为 0.1m×0.1m×2.0m，每隔 5m 间距布设 1 根，依次埋设；然后，在水泥桩外侧围设钢丝，钢丝规格为 Φ2.50mm、钢丝间距为 25cm，并将钢丝网固定在埋好的立桩上，最终使钢丝网首尾相接，设置网围栏长度约 554m。挡水坝设置约 600m。

在露天采场东北侧、西南侧的网围栏上每一侧安装 1 个警示牌、共 2 块，警示牌版面采用木板，版面尺寸为 1m×1m，利用铁丝将其固定在围栏上。警示标语应该用红色油漆绘制。在采场每个拐点处设警示牌 17 块。

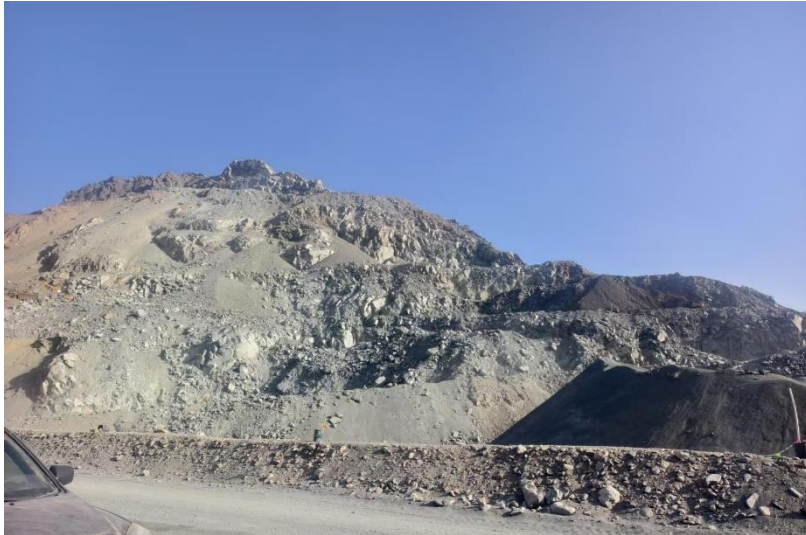
CK1 照片

CK1 位于矿区西南侧，呈不规则形状，长约 355m，宽约 200m，最大采深 120m，边坡 50-80°，面积约为 4.01hm²，采坑容积约为 236000m³，现状条件下地质灾害不发育（见 CK1 照片）。

CK1 位于矿区西南侧，呈不规则形状，长约 355m，宽约 200m，最大采深 120m，边坡 50-80°，面积约为 5.06hm²，采坑容积约为 236000m³，现状采坑的形成改变了原有地形地貌，对原生地形地貌景观影响和破坏程度较大，现状评估其对地形地貌景观影响程度较严重。

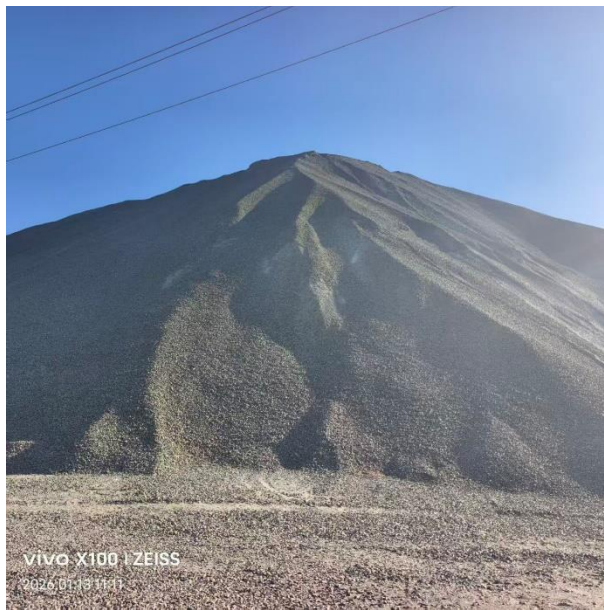
堆料场 1

料堆位于矿区东南约 2km 处，呈不规则形状，长约 400m，宽约 180m，边坡角 20-30°，占地面积约为 55377m²，堆放高度为 20-35m，堆放量约为 1200000m³，现状条件下地质灾害不发育（见料堆照片）。

料堆位于矿区东南约 2km 处，呈不规则形状，长约 400m，宽约 180m，边坡角 20-30°，占地面积约为 5.54hm²，堆放高度为 20-35m，堆放量约为 1200000m³，堆料场的形成改变了原有地形地貌，对原生地形地貌景观影响和破坏程度较轻。
