内蒙古兴石源矿业有限公司
乌拉特前旗沙德格矿区饰面石材用花岗岩矿
矿区生态修复方案

内蒙古兴石源矿业有限公司

2025年12月

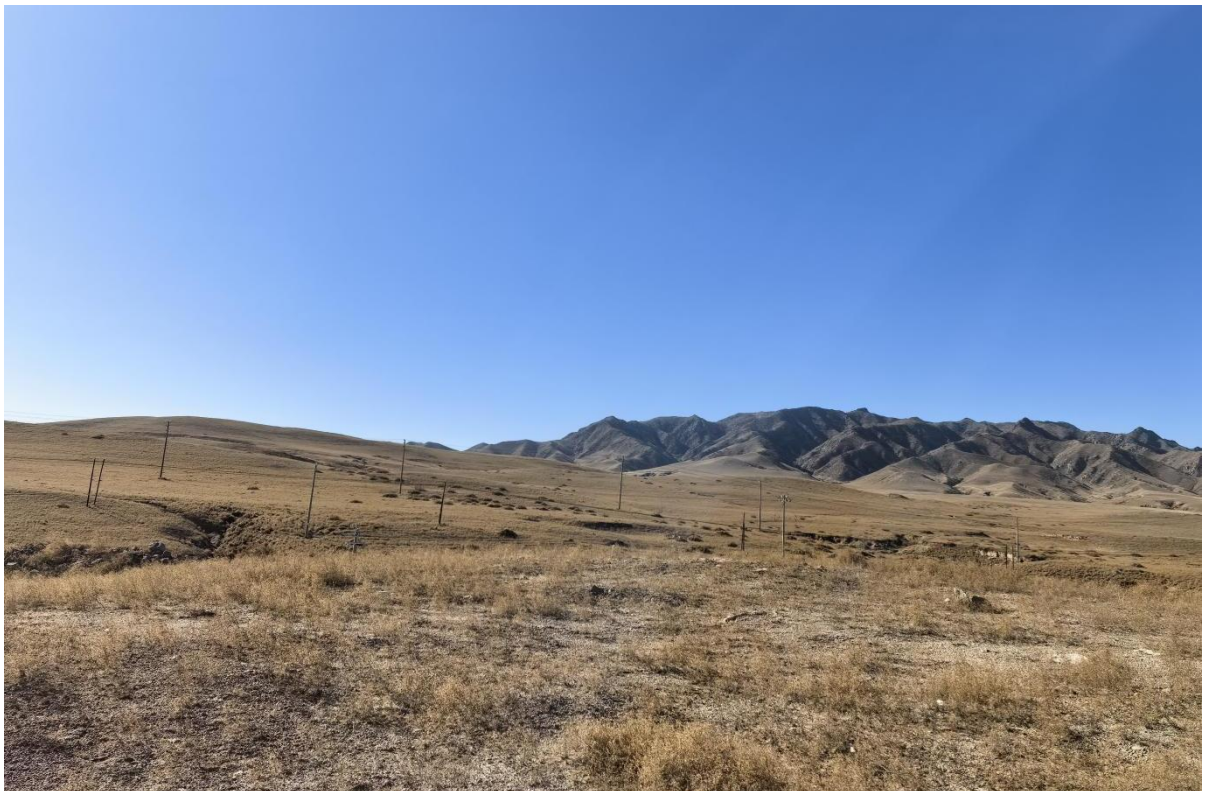
图 2-2 矿区地形地貌

矿区地处阴山山脉乌拉山北麓，区域总体属中温带干旱半干旱低山丘陵地貌。区内地势起伏明显，地形切割较强烈，整体呈北高南低态势。山体多呈浑圆状、梁状延伸，海拔一般在 1364m~1428m 之间，相对高差 59m，属典型低山地貌；山体之间及山前地带衔接平缓，分布有缓丘、宽谷与小型洼地，与低山共同构成完整的低山丘陵地貌组合，整体地形起伏舒缓，无剧烈落差。低山部分：以剥蚀低山为主，坡面坡度多在 15°~30° 之间，冲沟、干谷较为发育，多呈宽浅“V”形或碟形，无深切沟谷，雨季易形成暂时性洪流。丘陵部分：分布于低山之间及北部边缘，坡度较缓，多在 5°~15° 之间，坡面广泛分布残积物、坡积物，岩屑、碎石及粉质黏土混杂堆

积，结构松散，稳定性较差，局部易出现坡面剥落。详见图 2-2。

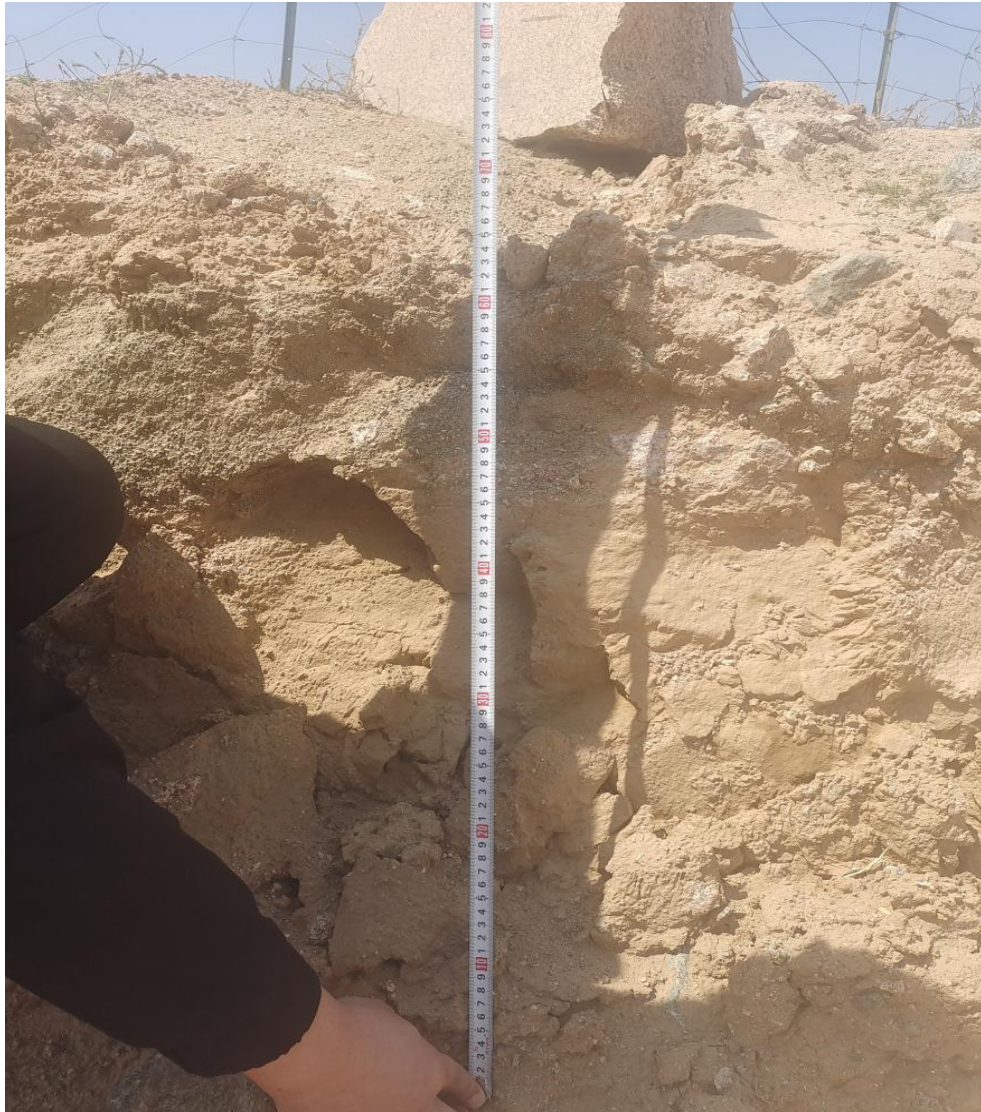
图 2-8 矿区土壤

矿区土壤类型受当地地形地貌、气候和水文地质条件等因素的影响，矿区所在区域内的地带性土壤类型属棕钙土类的石质棕钙土和淡棕钙土亚类，隐域性土壤有草甸棕钙土和粗骨棕钙土。土质为粗砂砾，土层薄，有机质含量低，土壤肥力差。坡、谷土层厚度一般在 0.5-2.0m，见图 2-8。

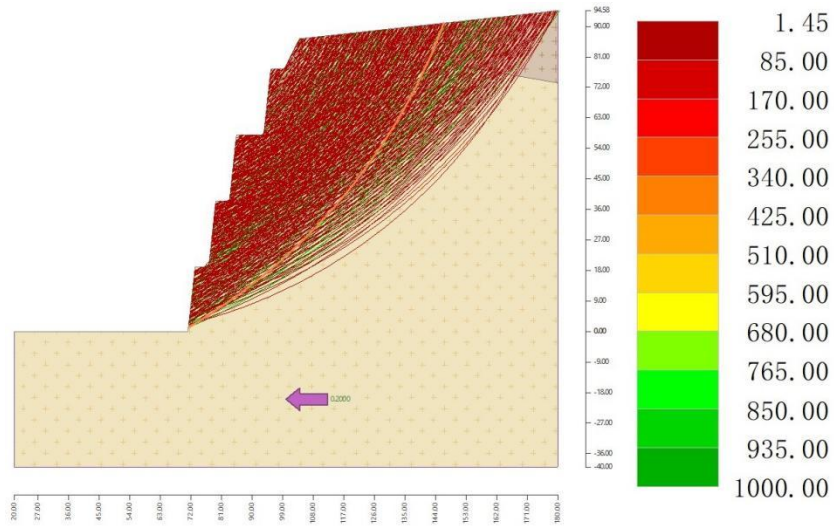
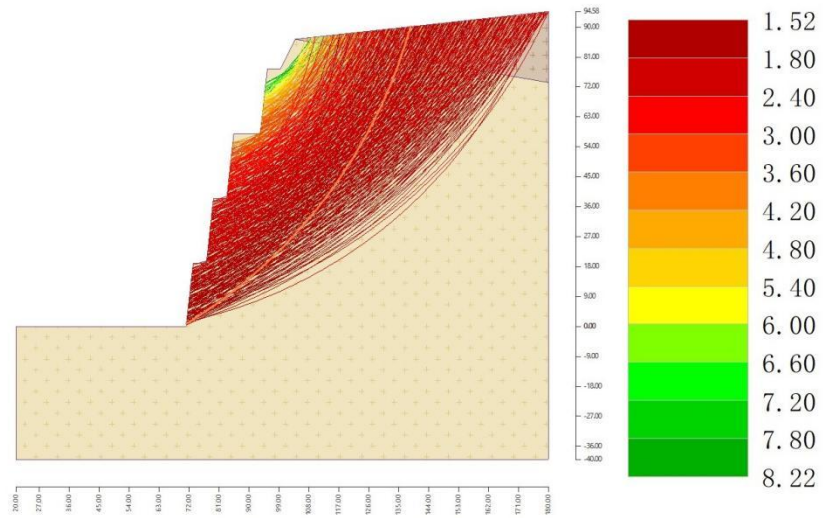
本次设计选用 Bishop 法、Morgenstern-Price 法和 Janbu 法三种算法进行边坡稳定性计算，得到终了边坡整体稳定性计算结果图如下：

图 2-13 P2-P2'剖面 Bishop 法计算结果（常规工况）

图 2-14 P2-P2'剖面 Bishop 法计算结果（地震工况）

图 2-15 P2-P2'剖面 Janbu 法计算结果（常规工况）

图 2-16 P2-P2'剖面 Janbu 法计算结果（地震工况）

图 2-17 P2-P2'剖面 Morgenstern-Price 法计算结果（常规工况）

图 2-18 P2-P2'剖面 Morgenstern-Price 法计算结果（地震工况）

最终计算结果见下表 2-5。

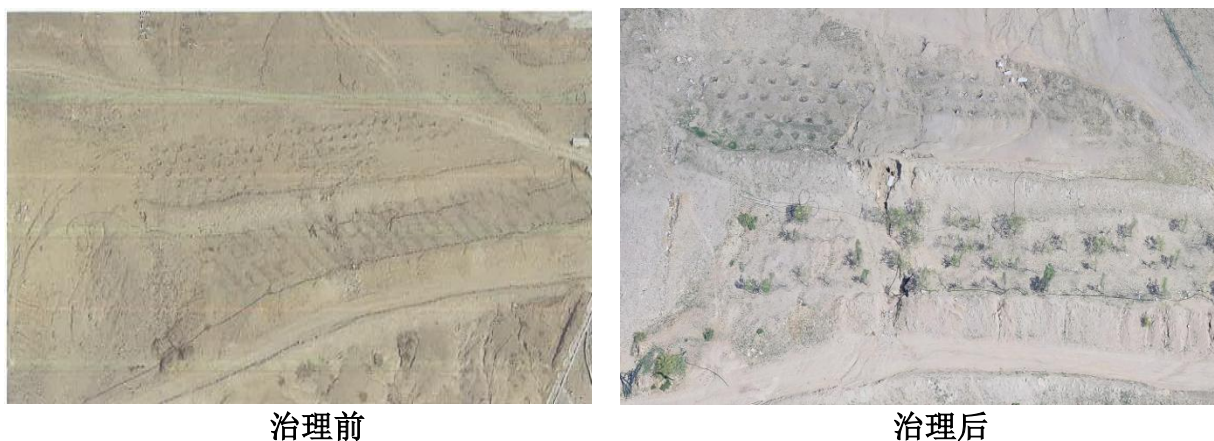
图 2-27 CK1 采坑东侧区域治理前后对比图

采坑 CK1 东侧区域土壤松散，易形成扬尘，本次对此区域平整、播撒草籽(披碱草、沙打旺、柠条等)恢复植被，对播撒草籽后的区域进行浇水管护，已减少扬尘的形成。治理对比效果图见图 2-27。

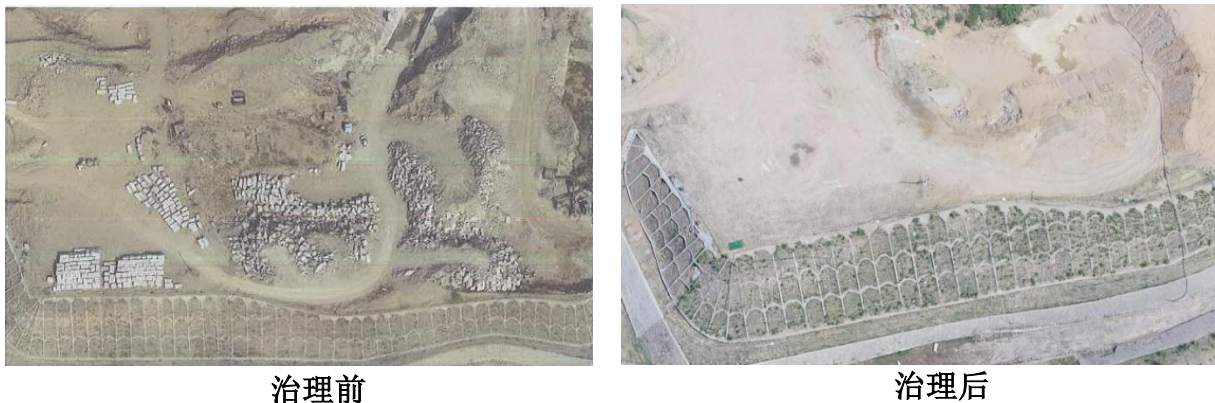
图 2-28 原料堆放场地治理前后对比图

对场地进行平整、覆土、播撒草籽(披碱草、沙打旺、柠条等)恢复植被，覆土厚度 0.30m，对播撒草籽后的区域进行浇水管护。治理后场地地形地貌与周围地形地貌相连接。治理对比效果图见图 2-28。

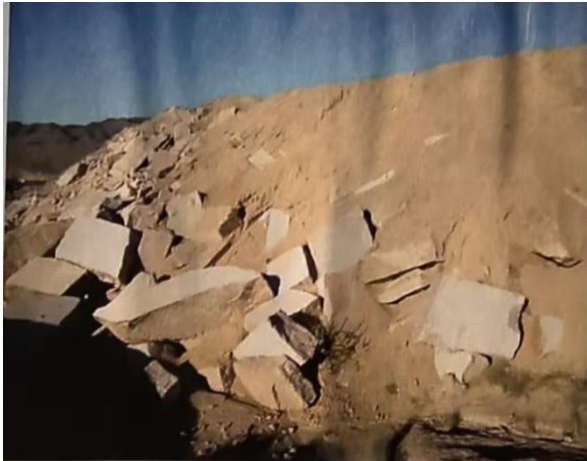
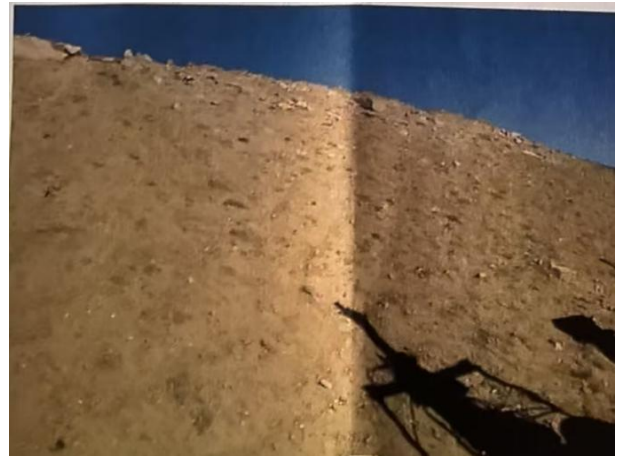
图 2-30 废石场 2 治理前后对比图

清理废石1000m³，平整、覆土、恢复植被*****²，并对废石场边坡进行巡查、监测。治理对比效果图见图2-30。

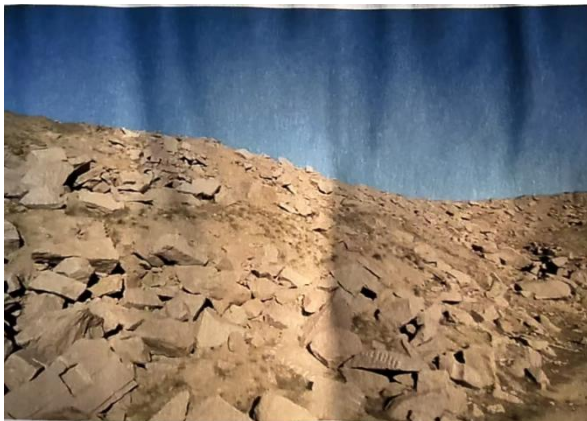
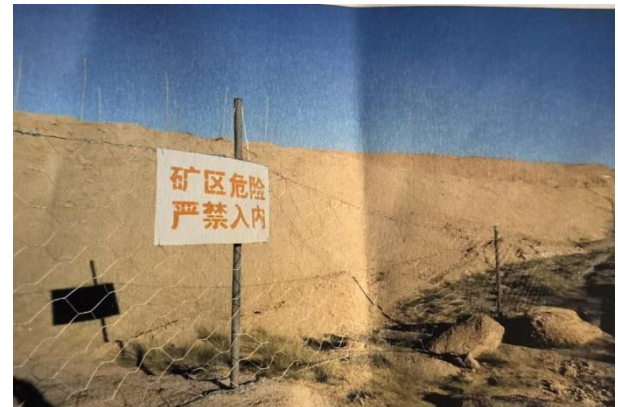
图 2-31 废石场 3 治理前后对比图

将废石场周边废石清运至 2 号废石场集中堆放，表土全部用于废石场边坡覆土和植被恢复使用，清运 3000m³，剥离表土 1500m³，并对废石场边坡进行巡查、监测。治理对比效果图见图 2-31。

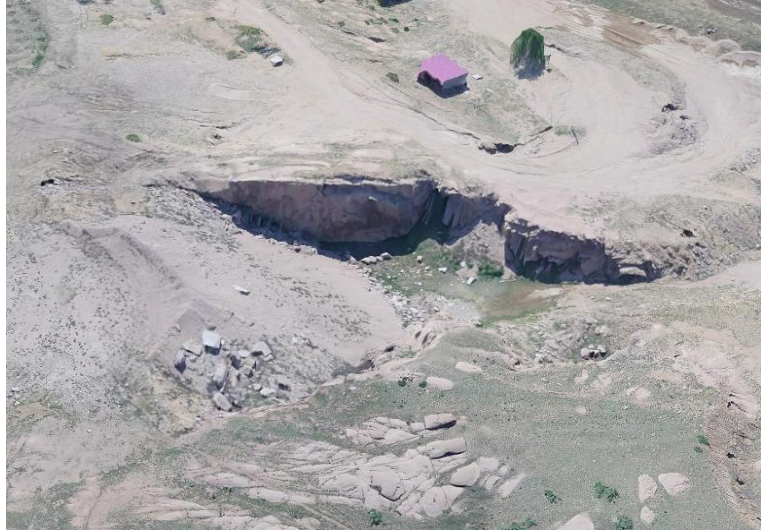
图 2-32 CK1 采坑治理不彻底问题

- 1、矿山前期治理不彻底，CK1采坑未进行全部回填（详见2-32）。
- 2、根据了解，该矿山未建立地质灾害监测系统，只是派专人对露天采场边坡进行一般的巡视，未采用仪器进行监测。
- 3、已治理废石场等场地覆土较薄（详见2-33）、植被复垦效果不佳，后续养护工作要持续跟进，覆盖率较低（详见2-34），排土场边坡水土流失严重（详见2-35）。
- 4、未按方案治理要求对地下水水质水量变化进行监测。

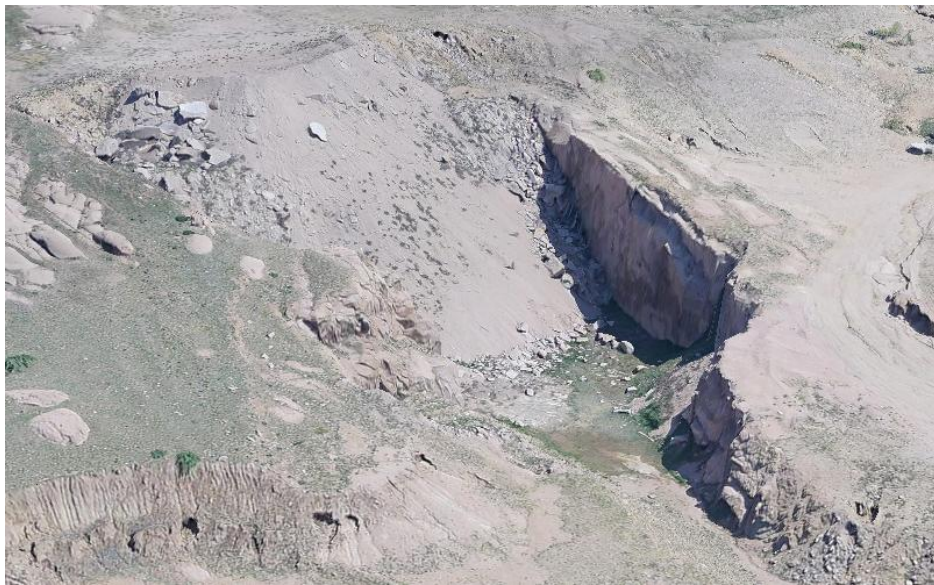
照片 3-1 CK1 采坑

CK1 位于中低山区，采坑底部未见地下水，未揭露基岩风化带孔隙裂隙含水层、基岩裂隙潜水含水层。对含水层影响程度轻度。

采坑的形成将地表植被和土壤全部挖除，基岩裸露，丧失植被生长能力，破坏了原始地貌景观，在正射影像上形成较明显图斑，影响周围地质景观的协调性，位于重要交通要道直观可视范围以内，对地形地貌景观造成重度影响。

CK1 位于一采区西南侧区外，矿山根据《综合治理方案》对 CK1 采坑进行回填、覆土、恢复植被治理工作。剩余未治理采坑范围东西最大宽度约 45m，南北最大长度约 100m，占地面积为****m²。采坑底标高 13**~13*m，平均为 1366m。现状采剥高度为 10~20m；采坑东壁为锯切开采，边坡 85°，边坡总体稳定性较好。西壁岩石风化，采壁不平整，边坡坡角 65°，局部有反坡现象。南侧为出入口，北侧进行部分回填治理。采坑容积 14300m³。

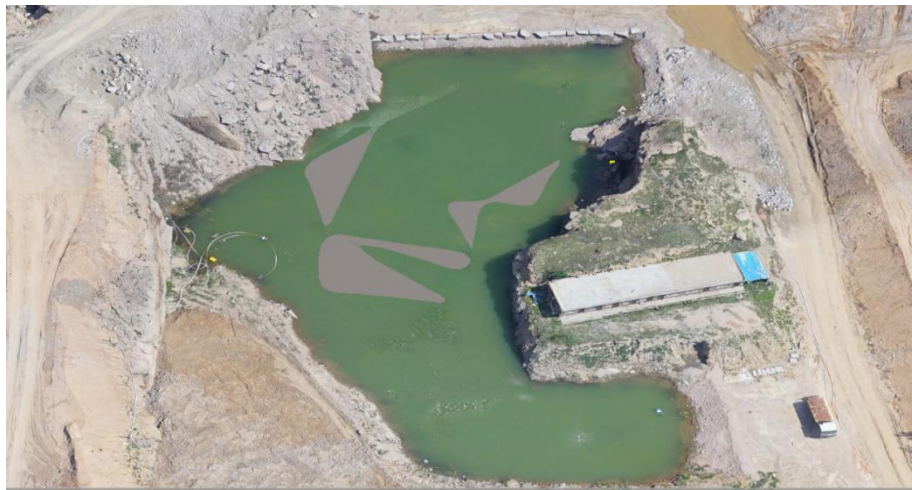
照片 3-5 CK3 采坑

采坑的形成将地表植被和土壤全部挖除，基岩裸露，丧失植被生长能力，破坏了原始地貌景观，在正射影像上形成较明显图斑，影响周围地质

景观的协调性，位于重要交通要道直观可视范围以内，对地形地貌景观造成重度影响。

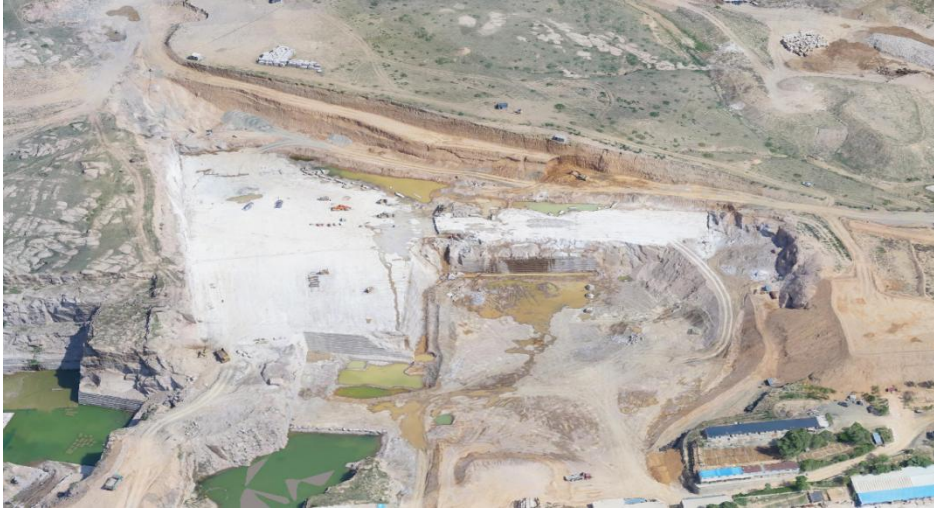
照片 3-7 CK4 采坑

据现场调查，CK4 采坑可见有积水，主要为降水汇聚而成。采坑形成影响地下含水层补给路径，对含水层影响程度中度。

采坑的形成将地表植被和土壤全部挖除，基岩裸露，丧失植被生长能力，破坏了原始地貌景观，在正射影像上形成较明显图斑，影响周围地质景观的协调性，位于重要交通要道直观可视范围以内，对地形地貌景观造成重度影响。

CK4采坑地表境界范围位于采矿权南部至中部，面积****m²，由采剥平台与采坑组成。采剥平台面积17390m²，剥离后标高****；凹陷采坑范围顶面积为23300m²，底面积19038m²，采坑标高1372~1388m，现状采剥高度为37m；采坑壁总体边坡角80°，边坡上部岩石风化，采壁不平整，为放炮形成，稳定性较差，下部岩石为锯切开采，边坡总体稳定性较好。

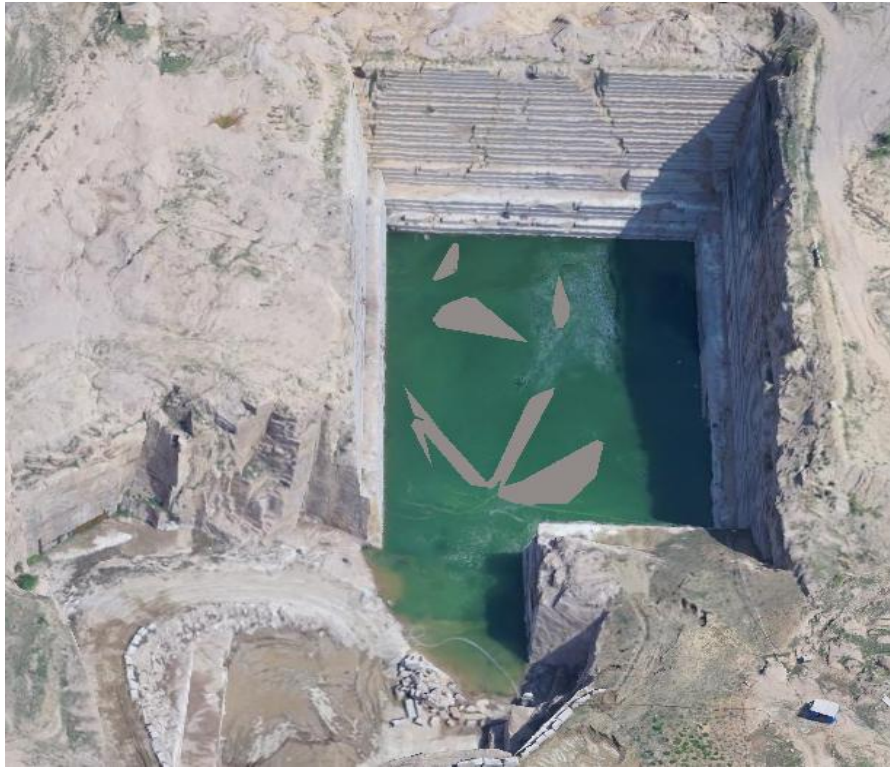
照片 3-10 CK5 采坑

据现场调查，CK4 采坑底部未见地下水，未揭露基岩风化带孔隙裂隙含水层、基岩裂隙潜水含水层。采坑内为大气降雨积水。采坑形成影响地下含水层补给路径，对含水层影响程度中度。

采坑的形成将地表植被和土壤全部挖除，基岩裸露，丧失植被生长能力，破坏了原始地貌景观，在正射影像上形成较明显图斑，影响周围地质景观的协调性，位于重要交通要道直观可视范围以内，对地形地貌景观造成重度影响。

CK5 采坑位于二采区内，占地面积为****m²，由采剥平台与采坑组成。采剥平台采坑北部。地表开采境界南北最长约 200m，东西最大宽度约 150m，基本为凹陷式露天开采；采坑内部已积水形成深潭，坑壁可见明显的阶梯式开挖痕迹；现状采剥高度为 31m，采坑壁总体边坡角 80°，边坡上部岩石风化，采壁不平整。

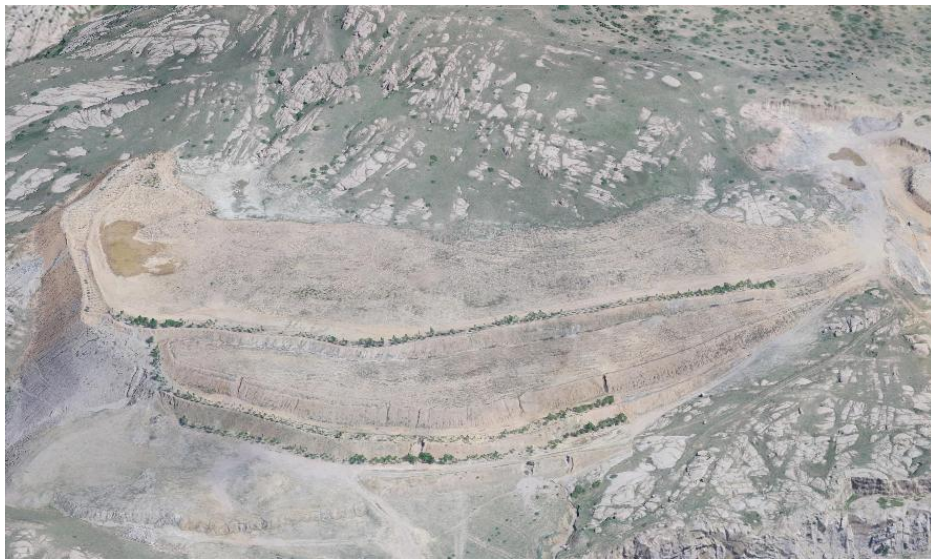
照片 3-12 1号排土场

1号排土场位于CK2采坑北西200m处区外，占地面积*****，堆放量123900m³。前期主要为阴山、泰峰采场外排废石堆积。排土场沿山坡堆积，边坡高度5-6m，坡角35°。矿山前期对边坡坡面进行整形和覆土工作。详见图片3-12。排土场原始地形坡地10°，场地为风化花岗岩地层，地基稳定，现状堆积物高度有限，边坡进行人工整形，滑坡地质灾害不发育。

排土场废石堆放破坏了原始地貌景观格局，与周边原始地形形成明显对比，地表堆积废石与原始地表色差明显，在影像上形成斑点，排土场位于主要交通干道直观可视范围以内，对地形地貌景观造成中度损毁。

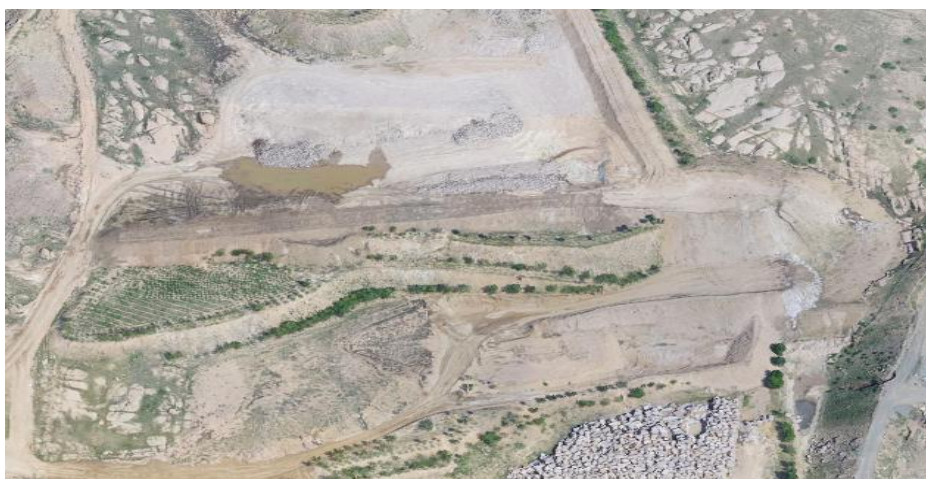
照片 3-13 2 号排土场

稳定，现状堆积物高度有限，边坡进行人工整形，滑坡地质灾害不发育。

排土场废石堆放破坏了原始地貌景观格局，与周边原始地形形成明显对比，地表堆积废石与原始地表碎石土色差明显，在影像上形成斑点，排土场位于主要交通干道直观可视范围以内，对地形地貌景观造成中度损毁。

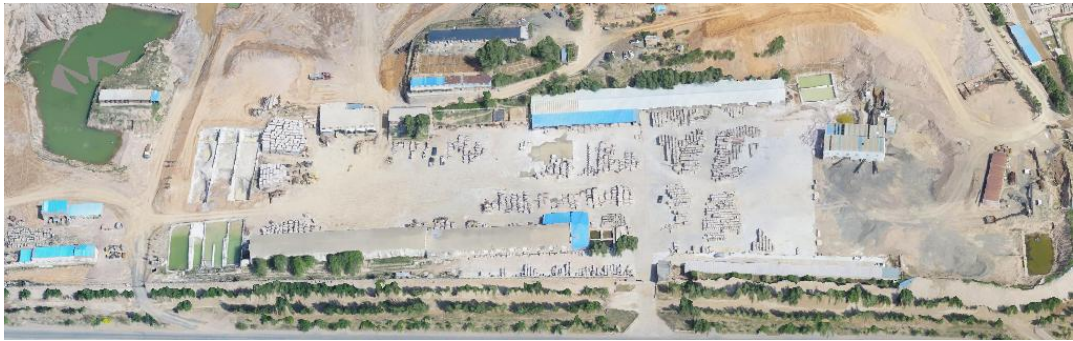
照片 3-14 泰峰板材加工厂

泰峰板材加工厂位于沙公线南侧，占地面积*****m²。场地内主要为板材加工车间、办公室、食堂宿舍生活区、板材成品堆场、荒料堆场、水池、综合利用破碎设备。建筑物占地面积*****，其中彩钢结构厂房 3500m²，砖瓦结构平房 3270m²。建筑物采用条形基础，基础埋深 1.0m，基础宽度 0.5m。水池总面积 767m²，筏板基础，混凝土墙体高度 1m。板材成品堆场进行混凝土硬化，硬化面积 12670m²，硬化混凝土厚度 30cm。详见图片 3-14。场地东侧为碎石破碎设备，对矿山废石、板材切割废料进行综合利用，破碎为碎石外售。现状场地地势平坦，无切坡，地质灾害不发育。

板材加工厂的人工建筑与原有自然景观不协调，破坏了原始地貌景观格局，在影像上形成面状图斑，位于主要交通干道直观可视范围以内，对地形地貌景观造成中度损毁。

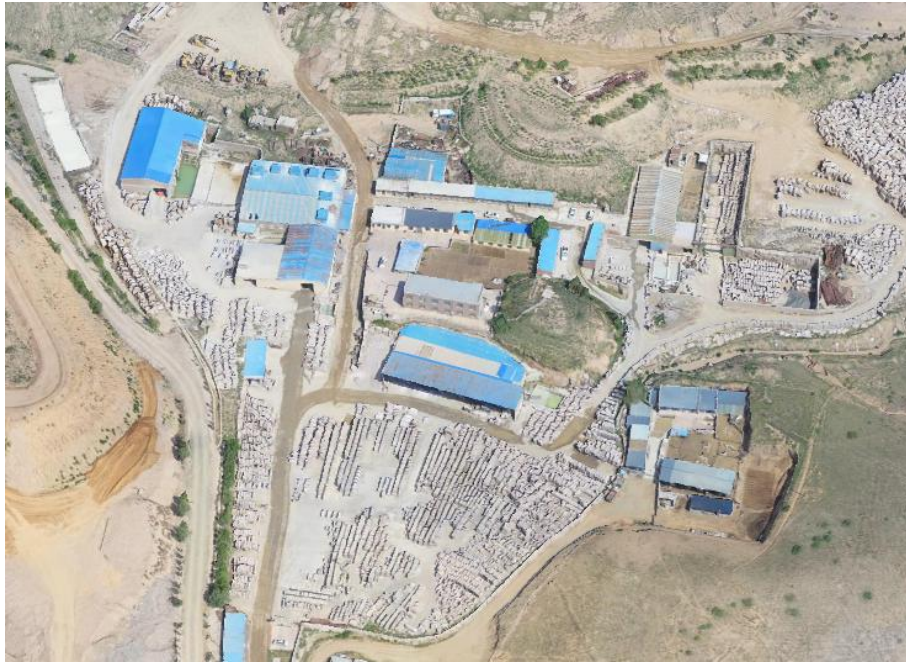
照片 3-15 奇峰板材加工厂

奇峰板材加工厂位于二采区东南 350m 处，占地面积*****。场地内主要为板材加工车间、办公室、食堂宿舍生活区、板材成品堆场、荒料堆场。建筑物占地面积 5440m²，其中彩钢结构厂房 3000m²，砖瓦结构平房 2243m²。砖混结构二层楼房建筑面积*****m²。建筑物采用条形基础，基础埋深 1.0m，基础宽度 0.5m。板材成品堆场进行混凝土硬化，硬化面积 10950m²，硬化混凝土厚度 30cm。详见图片 3-15。现状场地地势平坦，无切坡，地质灾害不发育。

板材加工厂的人工建筑与原有自然景观不协调，破坏了原始地貌景观格局，在影像上形成面状图斑，位于主要交通干道直观可视范围以内，对地形地貌景观造成中度损毁。

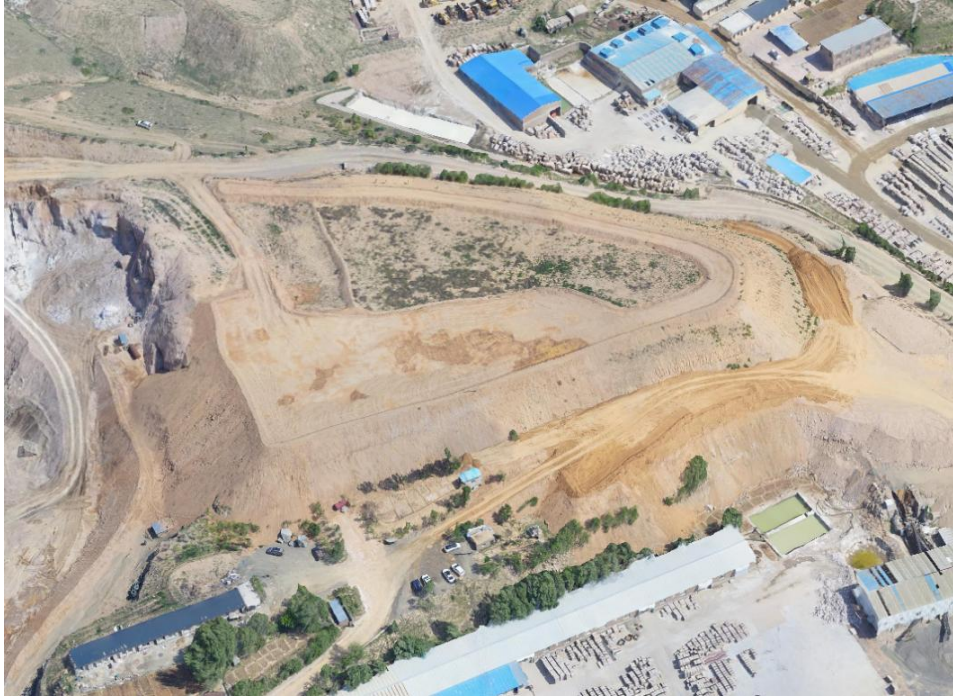
照片 3-16 1 号表土存放场

1 号表土存放场位于泰峰石材加工厂北侧，占地面积*****。沿上坡堆积，南侧形成两个台阶，下部台阶堆高 20m，上部台阶堆高 10m，边坡坡度 30° ，矿山前期已进行了边坡整形。通过方格网图解计算现场堆放表土约 174930m^3 。详见图片 3-16。1 号表土存放场原始地形坡地 10° ，场地为风化花岗岩地层，地基稳定，现状堆积物高度有限，边坡进行人工整形，滑坡地质灾害不发育。

表土堆放破坏了原始地貌景观格局，与周边原始地形形成明显对比，地表堆积表土与原始地表色差明显，在影像上形成斑点，1 号表土存放场位于主要交通干道直观可视范围以内，对地形地貌景观造成中度损毁。

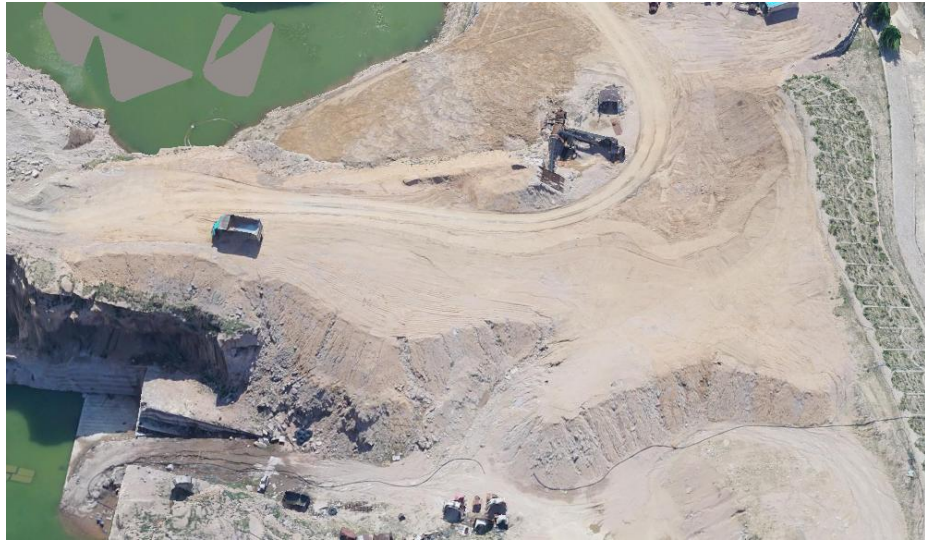
照片 3-17 废石堆 1

废石堆 1 位于 CK2 采坑出入沟口东侧,堆积采矿废石,占地面积*****m²。废石堆呈南北长条状,南北长 140m,东西宽 25-30m,堆高度 6-8m,边坡角 35°,废石堆坡底两侧为 CK2、CK3 采坑边坡顶部。矿山已对废石进行了覆土工作,并作为通往 CK4 采坑剥岩和采矿南侧运输通道。通过方格网图解计算现场堆放表土约 36120m³。详见图片 3-17。废石堆场地为强风化花岗岩地层,地基稳定,现状堆积物高度有限,滑坡地质灾害不发育。

废石堆 1 形成破坏了原始地貌景观格局,与周边原始地形形成明显对比,地表堆积废石与原始地表碎石土色差明显,在影像上形成斑点,废石堆 1 位于主要交通干道直观可视范围以内,对地形地貌景观造成中度损毁。

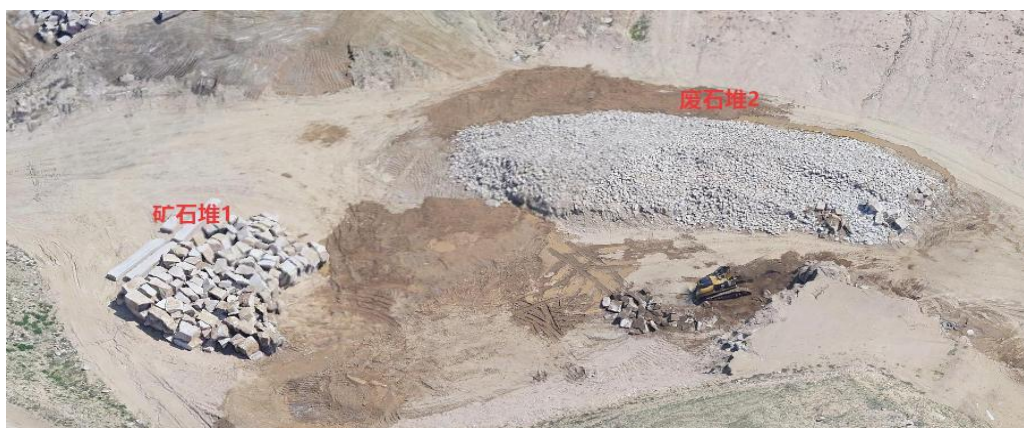
照片 3-18 废石堆 2、矿石堆 1

废石堆 2 位于 CK5 采坑出入沟口东南侧，堆积采矿废石，占地面积 $****m^2$ 。废石堆呈北西南东长条状，长约 60m，宽约 20m，堆高约 2m，边坡角 20° 。通过方格网图解计算现场堆放废石约 $2800m^3$ 。详见图片 3-18。废石堆场地为强风化花岗岩地层，地基稳定，现状堆积物高度有限，滑坡地质灾害不发育。

废石堆 2 形成破坏了原始地貌景观格局，与周边原始地形形成明显对比，地表堆积废石与原始地表土壤色差明显，在影像上形成斑点，废石堆 2 位于主要交通干道直观可视范围以外，对地形地貌景观造成轻度损毁。

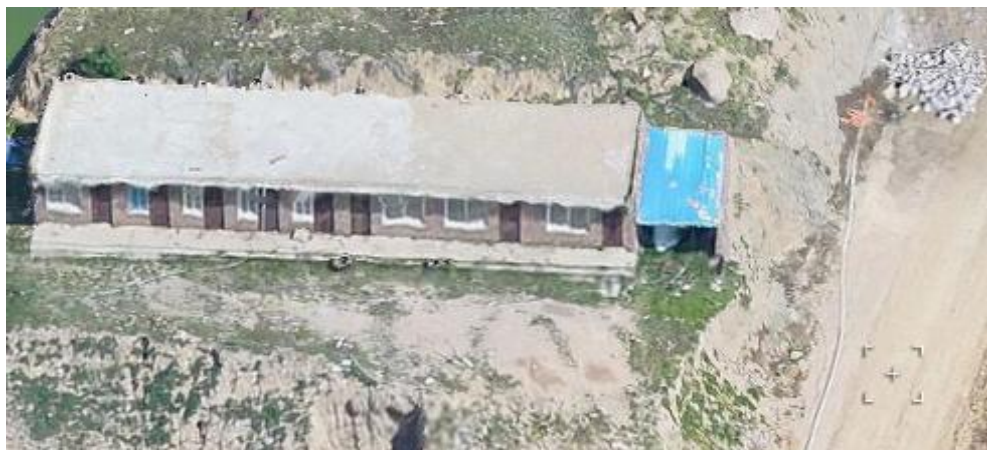
照片 3-19 生活区

生活区位于 CK3 采坑东侧 6m，占地面积*****m²。建筑物为砖瓦结构平房*****m²。建筑物采用条形基础，基础埋深 1.0m，基础宽度 0.5m。主要作为采矿工人休息场所。详见图片 3-19。生活区场地平坦，场地为强风化花岗岩地层，地基稳定，滑坡地质灾害不发育。

生活区人工建筑与原有自然景观不协调，破坏了原始地貌景观格局，在影像上形成图斑，位于主要交通干道直观可视范围以，对地形地貌景观造成轻度损毁。

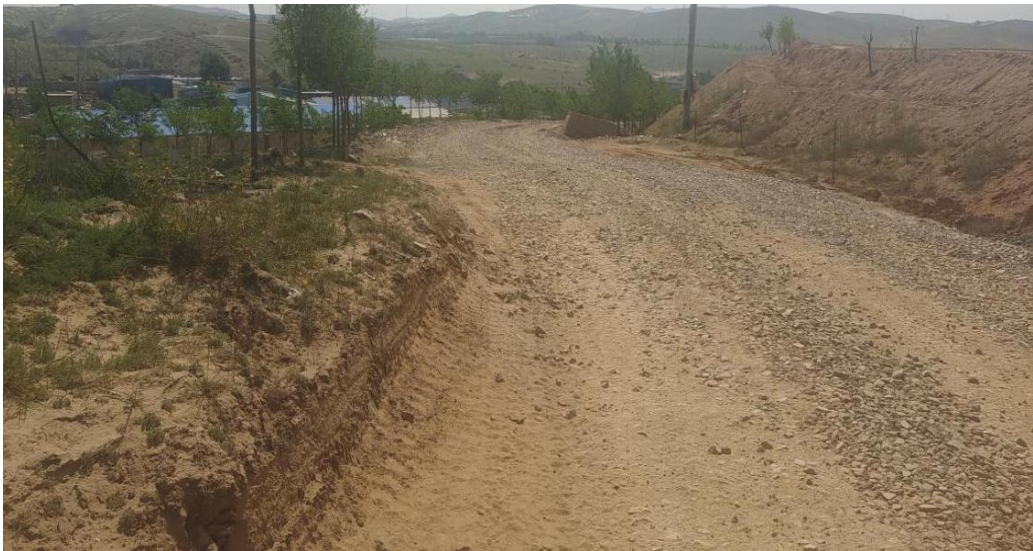
照片 3-20 矿区道路

矿区道路基本形成各采矿功能区之间联络通道，后期将不在增加。各单元内部道路不计本单元。矿区道路长度约 1660m，占地面积为****m²，矿区道路为素土路面。见图 3-20。矿区道路场地平坦，地基稳定，滑坡地质灾害不发育。

矿区道路造成原有自然景观不协调，破坏了原始地貌景观格局，在影像上形成线状图斑，位于主要交通干道直观可视范围以，对地形地貌景观造成轻度损毁。

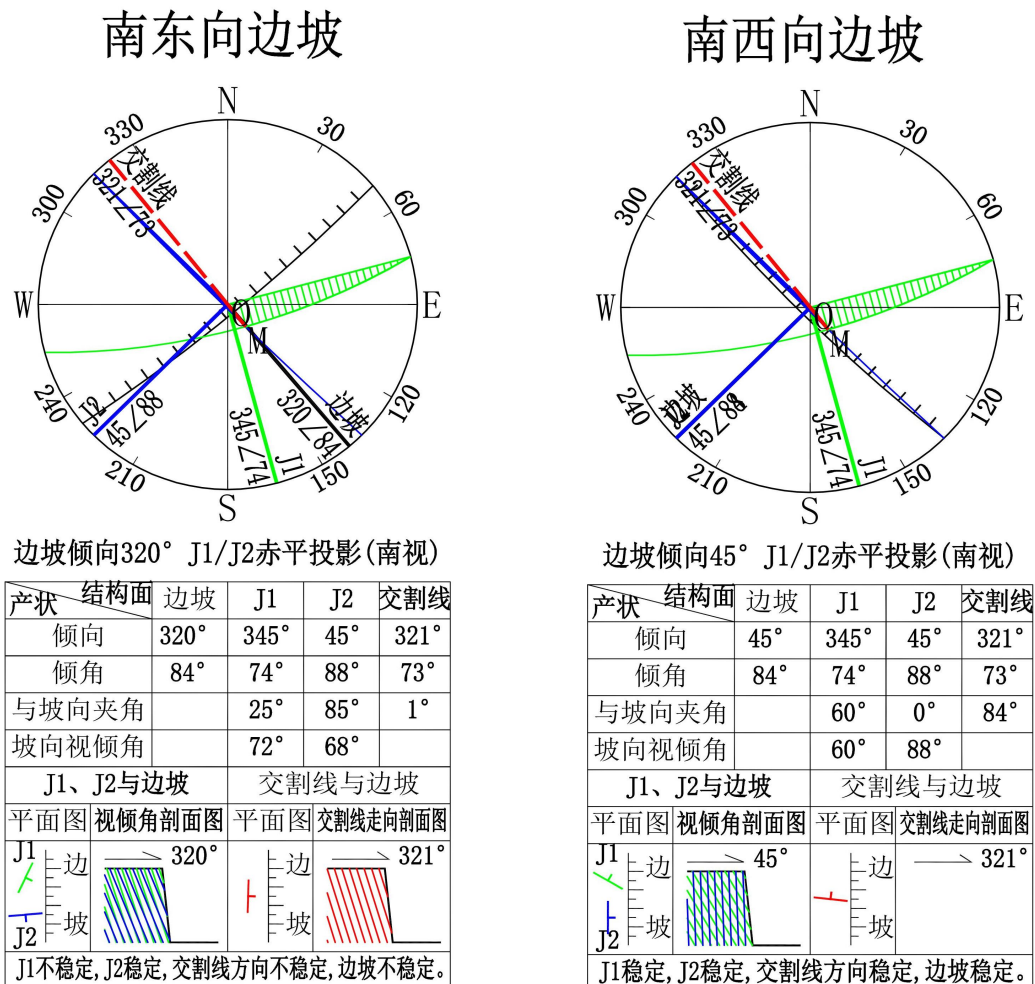
图 3-25 二采区露天采场 2 南东向边坡、南西向边坡赤平投影分析图

南向边坡台阶边坡产状： $45^{\circ} \angle 83.95$ ，优势节理产状： $220^{\circ} \angle 65^{\circ}$ 、 $270^{\circ} \angle 50^{\circ}$ 、 $20^{\circ} \angle 540^{\circ}$ 、 $120^{\circ} \angle 60^{\circ}$ 。通过赤平投影分析，各结构面与边坡组合稳定，各结构面相互交割线方向稳定，详见图 3-25。

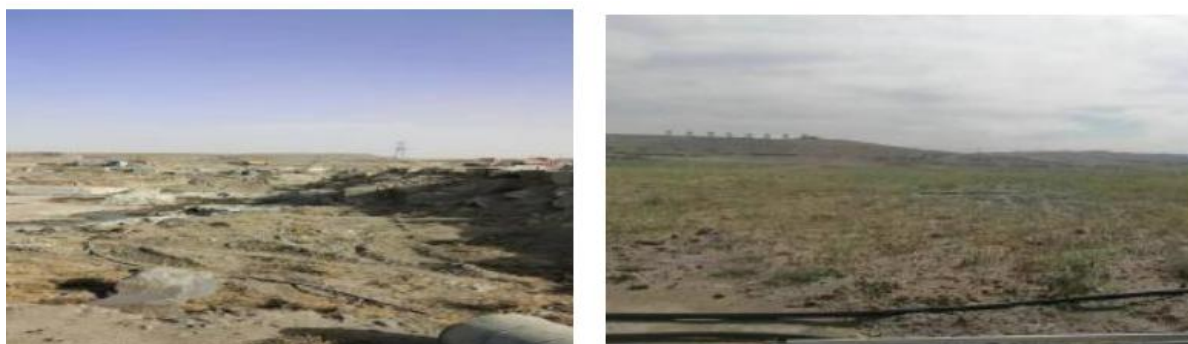
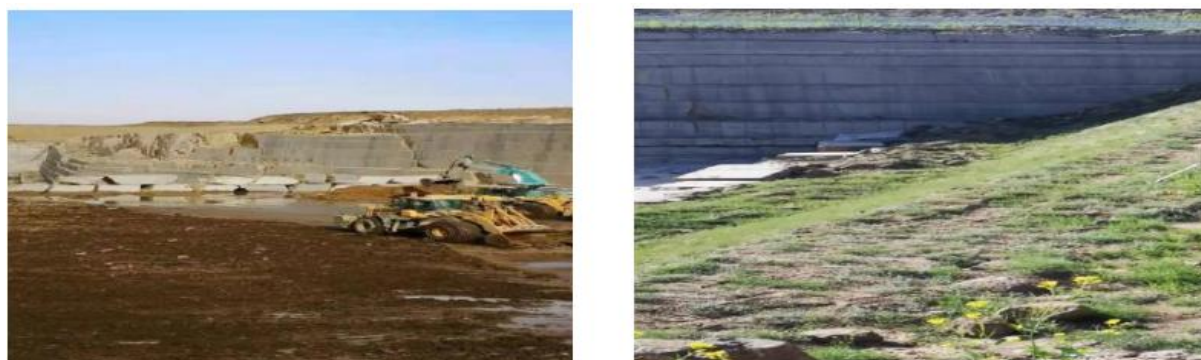
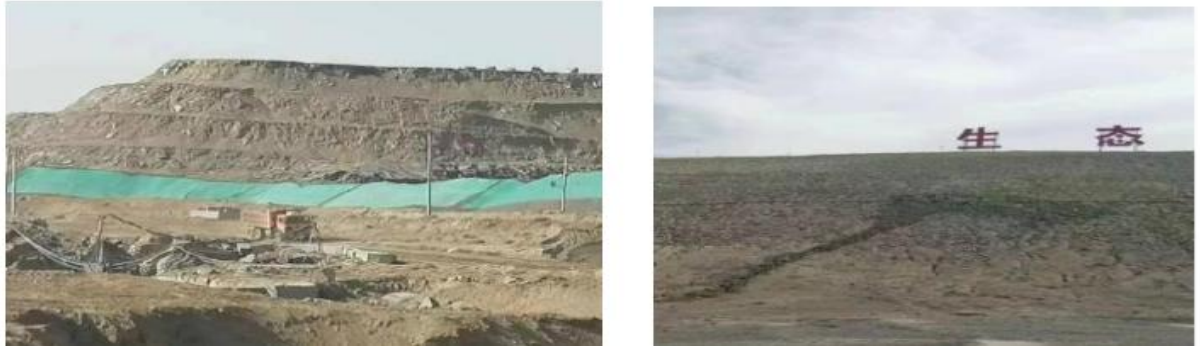
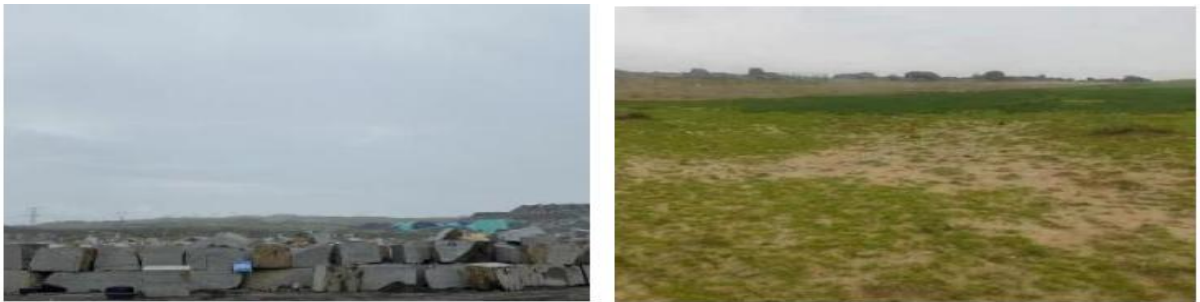
2022 年采矿权人根据 2022 年 3 月编制的《2022 年度乌拉特中旗张佳矿业有限公司花岗岩矿矿山地质环境治理与土地复垦方案计划书》，进行了先期治理；之后，依据内蒙古草原勘察设计院编制完成《乌拉特中旗张佳矿业有限公司花岗岩矿矿山环境综合治理方案》对整个矿区进行了系统的环境治理。2022 年 6 月 22 日乌拉特中旗人民政府组织有关专家组对该矿地质环境治理工程进行实地验收，验收合格，验收面积为 38.5247hm²。根据验收意见书，治理工程主要内容为：对各采区露天采坑越界区域进行回填、整平、覆土、恢复植被；对废石堆进行清运、覆土、边坡整形、恢复植被；对荒料堆进行清运、覆土、恢复植被。治理效果见图 3-29~32。

图 3-29 一采区露天采坑 CK6-1（治理前后对比图）

图 3-30 一采区露天采坑 CK6-2（治理前后对比图）

图 3-31 一采区废渣堆 FZ6-1（治理前后对比图）

图 3-32 二采区荒料堆 HL7-4(治理前后对比图)
