内蒙古兴石源矿业有限公司  
乌拉特前旗沙德格矿区饰面石材用花岗岩矿  
矿区生态修复方案

**矿区生态修复方案**

编写单位：内蒙古联邦地质勘查有限责任公司

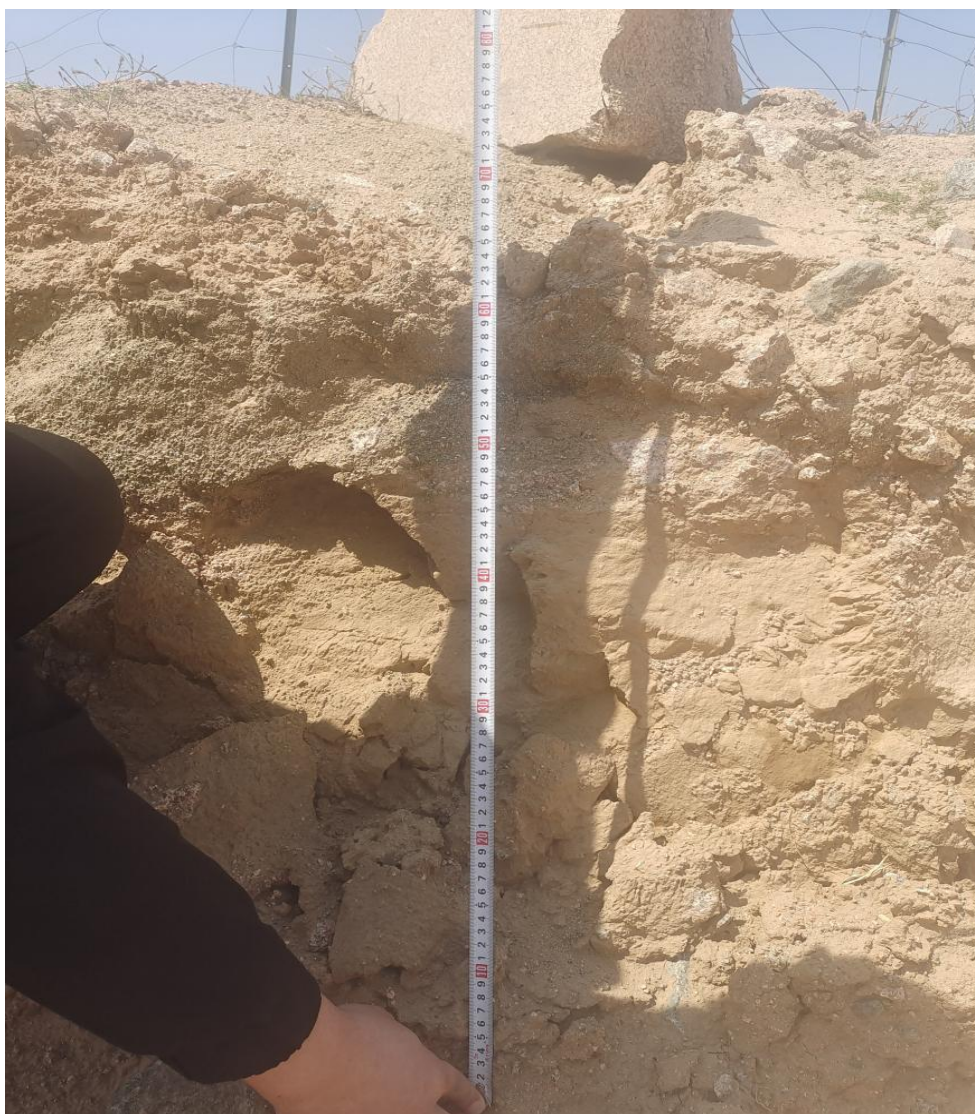
图 2-8 矿区土壤

矿区土壤类型受当地地形地貌、气候和水文地质条件等因素的影响，矿区所在区域内的地带性土壤类型属棕钙土类的石质棕钙土和淡棕钙土亚类，隐域性土壤有草甸棕钙土和粗骨棕钙土。土质为粗砂砾，土层薄，有机质含量低，土壤肥力差。坡、谷土层厚度一般在 0.5-2.0m，见图 2-8。

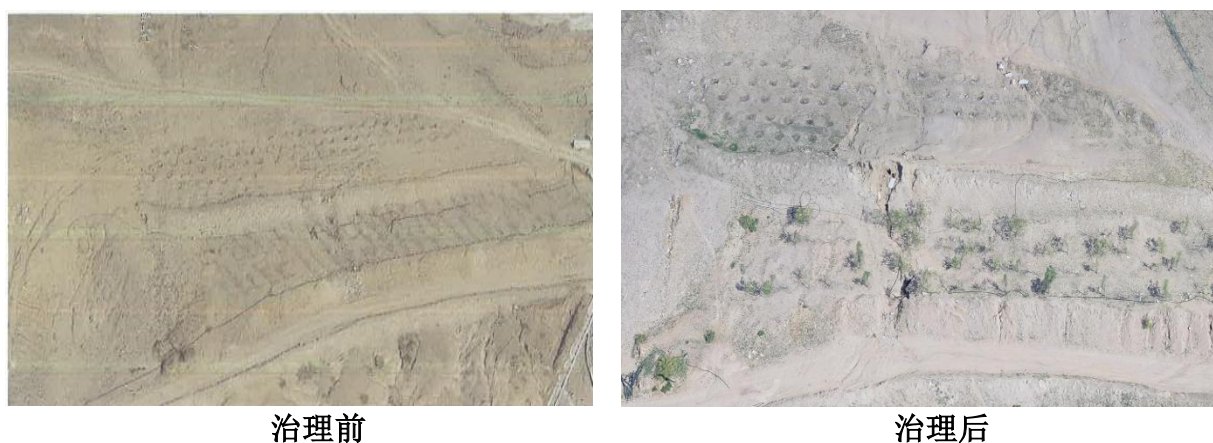
图 2-27 CK1 采坑东侧区域治理前后对比图

采坑 CK1 东侧区域土壤松散，易形成扬尘，本次对此区域平整、播撒草籽(披碱草、沙打旺、柠条等)恢复植被，对播撒草籽后的区域进行浇水管护，已减少扬尘的形成。治理对比效果图见图 2-27。

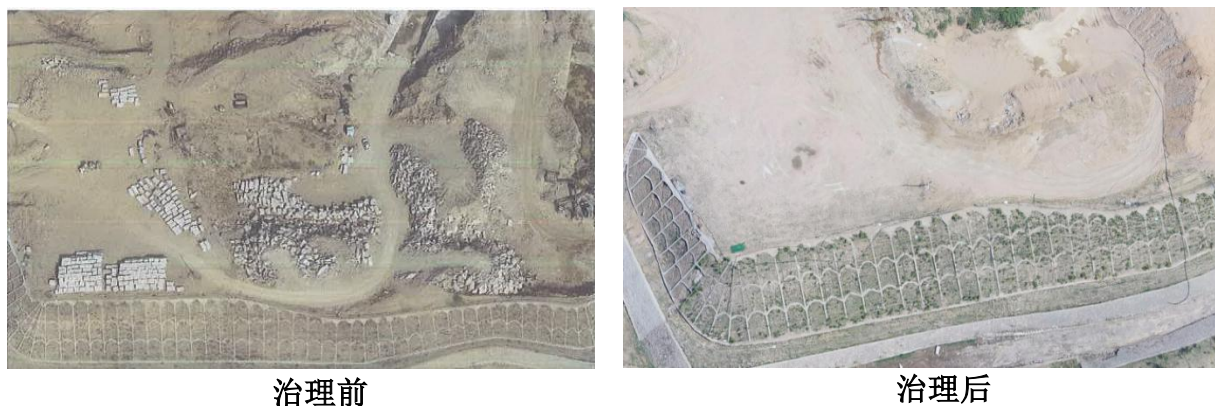
图 2-28 原料堆放场地治理前后对比图

对场地进行平整、覆土、播撒草籽(披碱草、沙打旺、柠条等)恢复植被，覆土厚度 0.30m，对播撒草籽后的区域进行浇水管护。治理后场地地形地貌与周围地形地貌相连接。治理对比效果图见图 2-28。

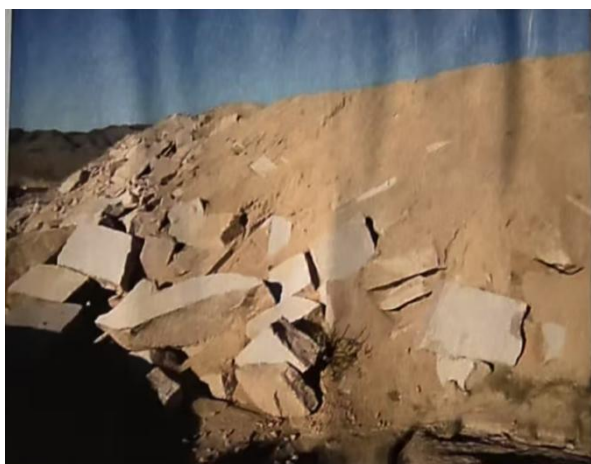
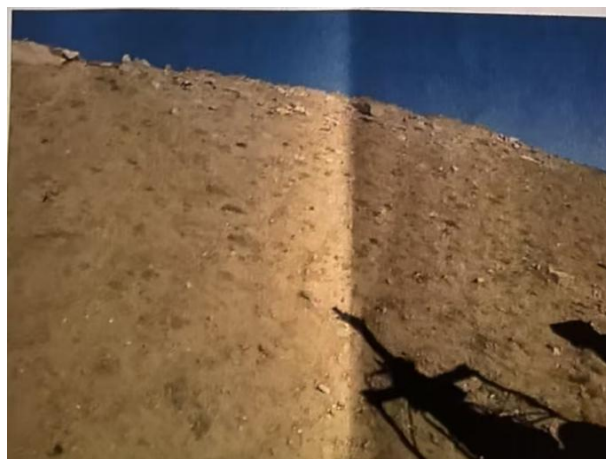
图 2-30 废石场 2 治理前后对比图

清理废石1000m<sup>3</sup>，平整、覆土、恢复植被\*\*\*\*\*<sup>2</sup>，并对废石场边坡进行巡查、监测。治理对比效果图见图2-30。

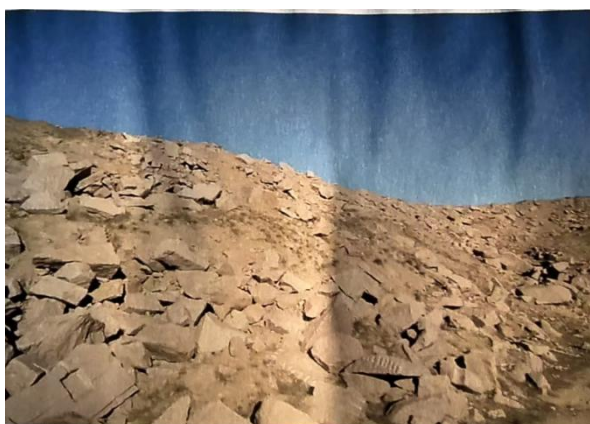
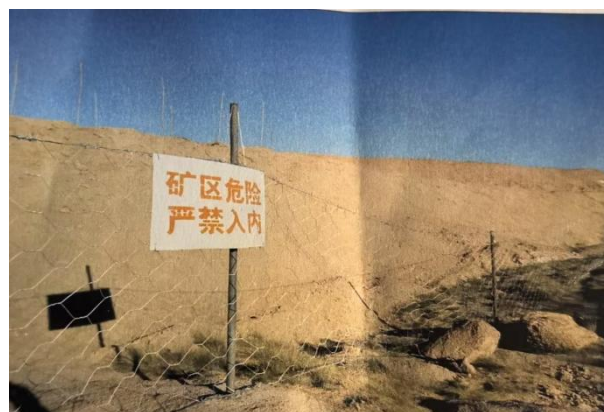
图 2-31 废石场 3 治理前后对比图

将废石场周边废石清运至 2 号废石场集中堆放，表土全部用于废石场边坡覆土和植被恢复使用，清运 3000m<sup>3</sup>，剥离表土 1500m<sup>3</sup>，并对废石场边坡进行巡查、监测。治理对比效果图见图 2-31。

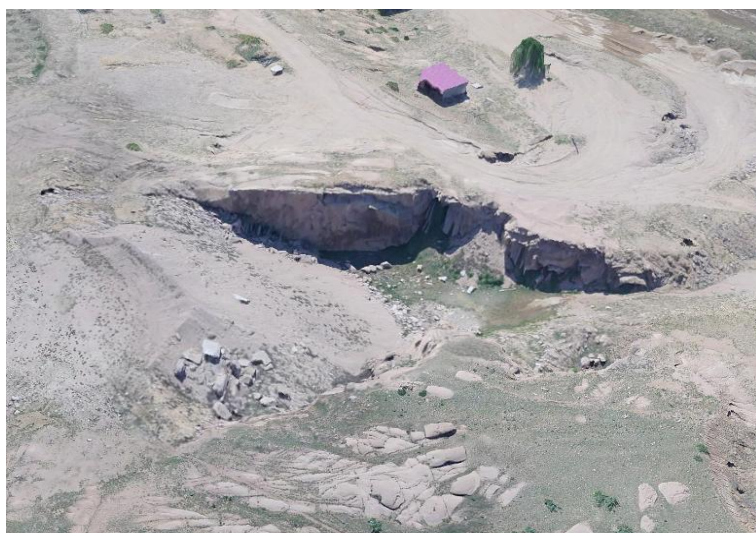
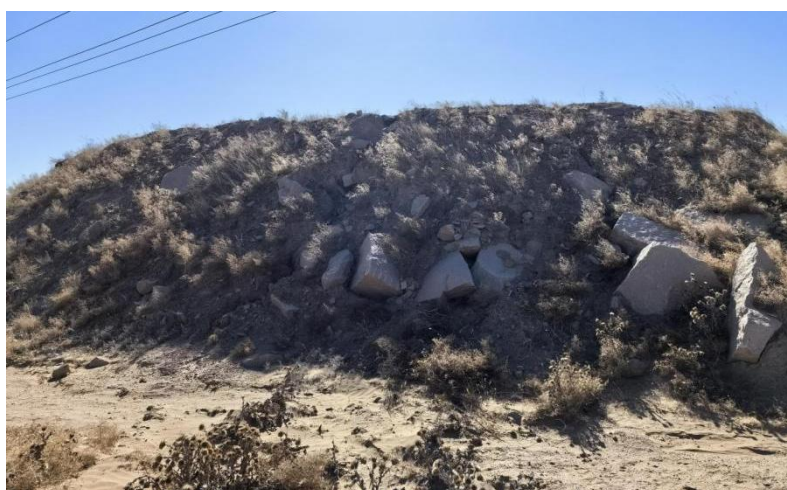
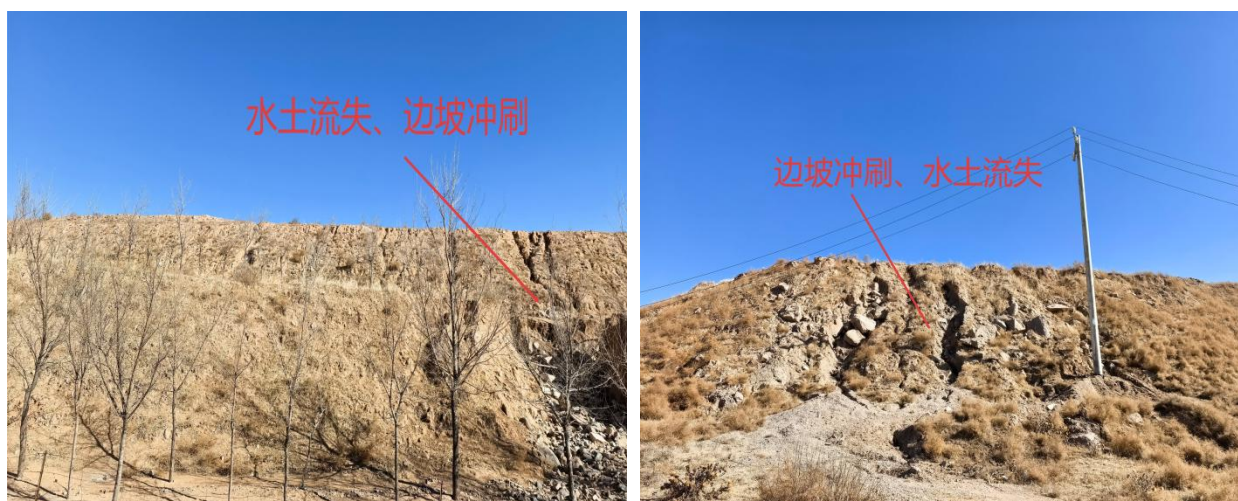
- 1、矿山前期治理不彻底，CK1 采坑未进行全部回填（详见 2-32）。
- 2、根据了解，该矿山未建立地质灾害监测系统，只是派专人对露天采场边坡进行一般的巡视，未采用仪器进行监测。
- 3、已治理废石场等场地覆土较薄（详见 2-33）、植被复垦效果不佳，后续养护工作要持续跟进，覆盖率较低（详见 2-34），排土场边坡水土流失严重（详见 2-35）。
- 4、未按方案治理要求对地下水水质水量变化进行监测。

图 2-32 CK1 采坑治理不彻底问题

图 2-33 覆土厚度较薄问题

图 2-34 植被复垦效果不佳问题

图 2-35 废石场边坡水土流失问题

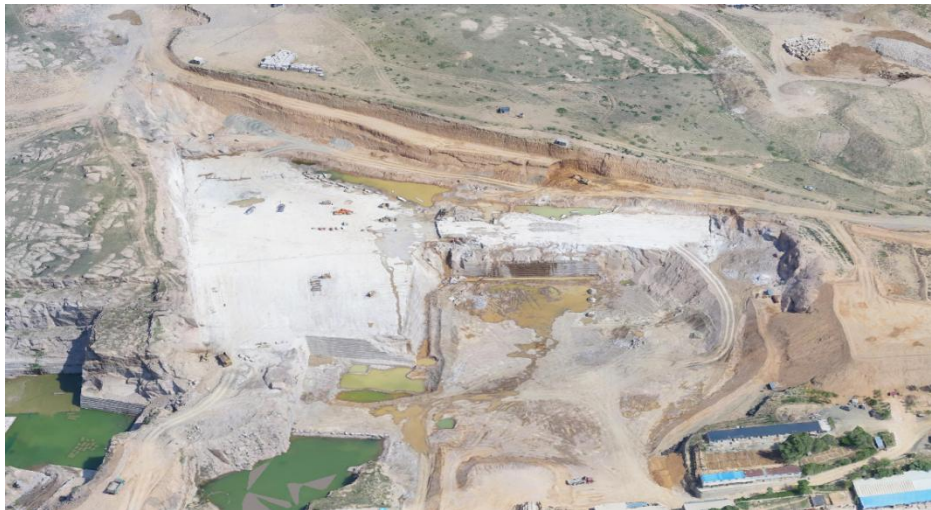
照片 3-7 CK4 采坑

据现场调查，CK4 采坑可见有积水，主要为降水汇聚而成。采坑形成影响地下含水层补给路径，对含水层影响程度中度。

采坑的形成将地表植被和土壤全部挖除，基岩裸露，丧失植被生长能力，破坏了原始地貌景观，在正射影像上形成较明显图斑，影响周围地质景观的协调性，位于重要交通要道直观可视范围以内，对地形地貌景观造成重度影响。

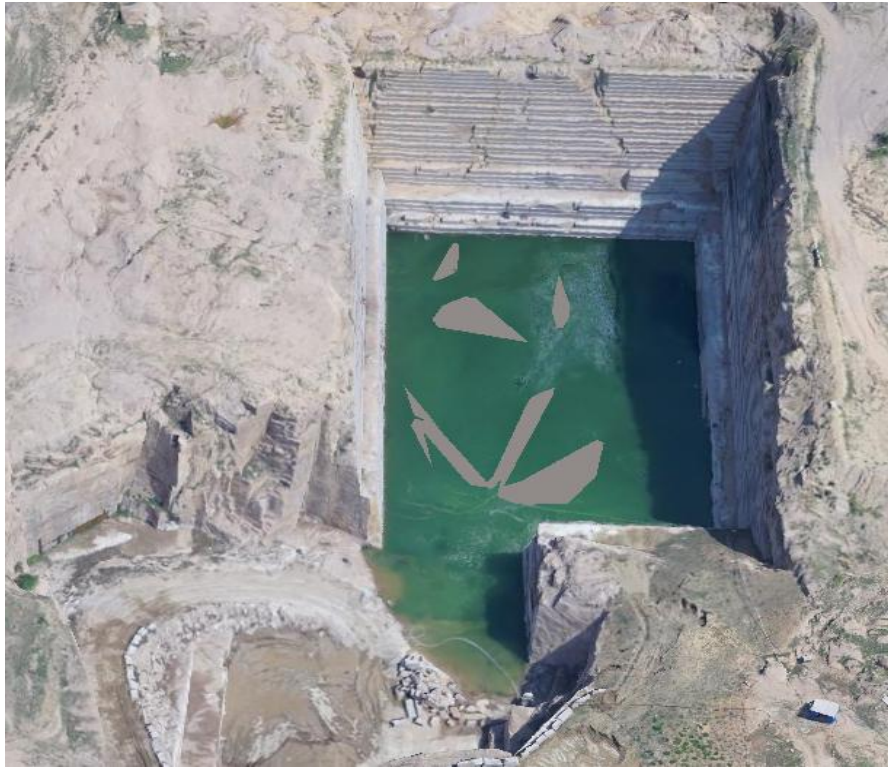
照片 3-10 CK5 采坑

据现场调查，CK4 采坑底部未见地下水，未揭露基岩风化带孔隙裂隙含水层、基岩裂隙潜水含水层。采坑内为大气降雨积水。采坑形成影响地下含水层补给路径，对含水层影响程度中度。

采坑的形成将地表植被和土壤全部挖除，基岩裸露，丧失植被生长能力，破坏了原始地貌景观，在正射影像上形成较明显图斑，影响周围地质景观的协调性，位于重要交通要道直观可视范围以内，对地形地貌景观造成重度影响。

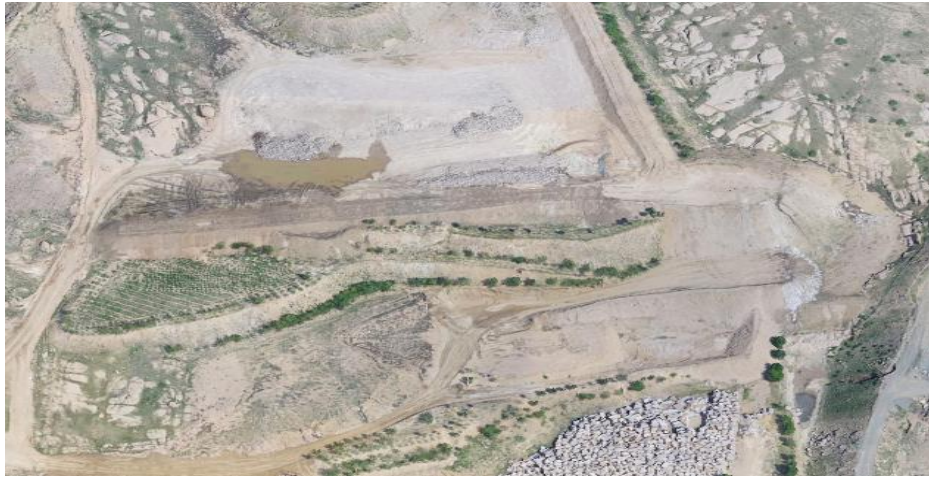
照片 3-13 2 号排土场

稳定，现状堆积物高度有限，边坡进行人工整形，滑坡地质灾害不发育。

排土场废石堆放破坏了原始地貌景观格局，与周边原始地形形成明显对比，地表堆积废石与原始地表碎石土色差明显，在影像上形成斑点，排土场位于主要交通干道直观可视范围以内，对地形地貌景观造成中度损毁。

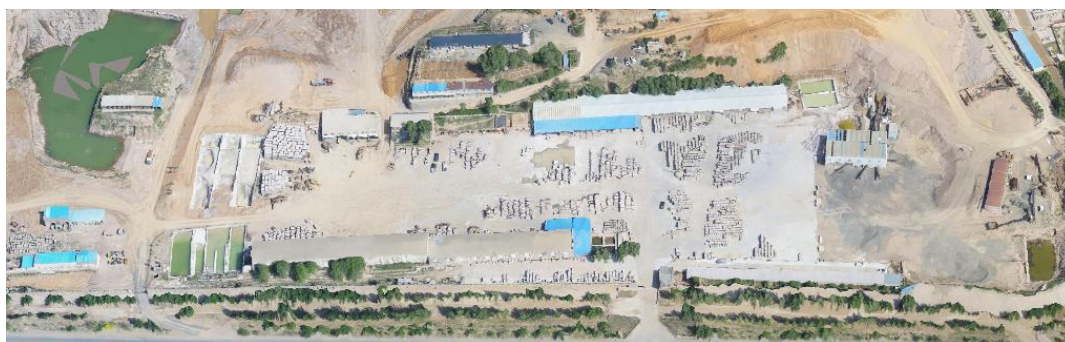
照片 3-14 泰峰板材加工厂

泰峰板材加工厂位于沙公线南侧，占地面积\*\*\*\*\*m<sup>2</sup>。场地内主要为板材加工车间、办公室、食堂宿舍生活区、板材成品堆场、荒料堆场、水池、综合利用破碎设备。建筑物占地面积\*\*\*\*\*，其中彩钢结构厂房 3500m<sup>2</sup>，砖瓦结构平房 3270m<sup>2</sup>。建筑物采用条形基础，基础埋深 1.0m，基础宽度 0.5m。水池总面积 767m<sup>2</sup>，筏板基础，混凝土墙体高度 1m。板材成品堆场进行混凝土硬化，硬化面积 12670m<sup>2</sup>，硬化混凝土厚度 30cm。详见图片 3-14。场地东侧为碎石破碎设备，对矿山废石、板材切割废料进行综合利用，破碎为碎石外售。现状场地地势平坦，无切坡，地质灾害不发育。

板材加工厂的人工建筑与原有自然景观不协调，破坏了原始地貌景观格局，在影像上形成面状图斑，位于主要交通干道直观可视范围以内，对地形地貌景观造成中度损毁。

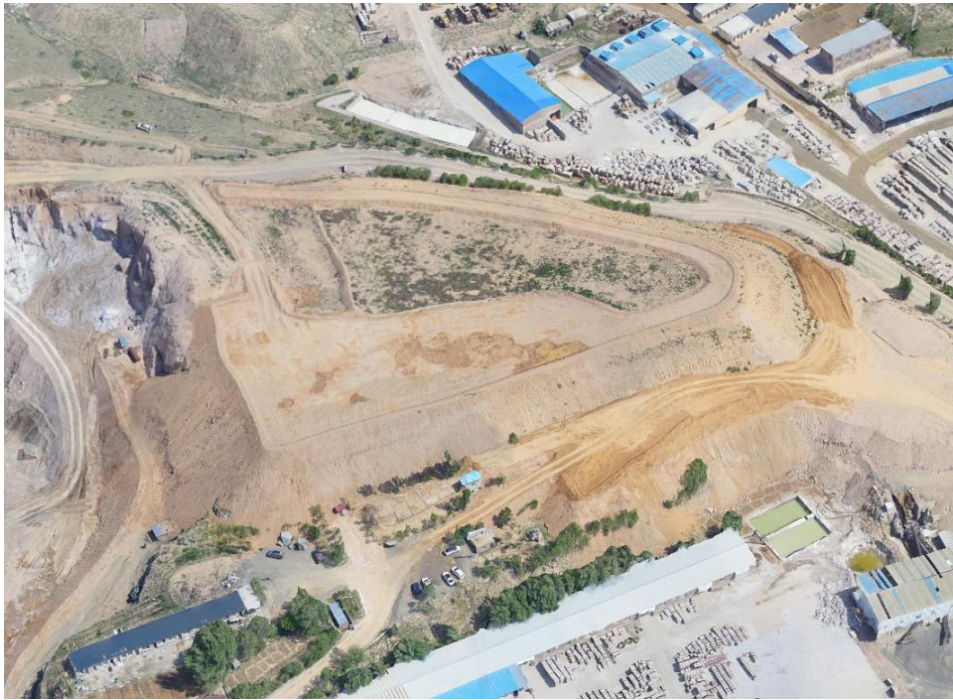
照片 3-16 1 号表土存放场

1 号表土存放场位于泰峰石材加工厂北侧，占地面积\*\*\*\*\*。沿上坡堆积，南侧形成两个台阶，下部台阶堆高 20m，上部台阶堆高 10m，边坡坡度  $30^{\circ}$ ，矿山前期已进行了边坡整形。通过方格网图解计算现场堆放表土约  $174930\text{m}^3$ 。详见图片 3-16。1 号表土存放场原始地形坡地  $10^{\circ}$ ，场地为风化花岗岩地层，地基稳定，现状堆积物高度有限，边坡进行人工整形，滑坡地质灾害不发育。

表土堆放破坏了原始地貌景观格局，与周边原始地形形成明显对比，地表堆积表土与原始地表色差明显，在影像上形成斑点，1 号表土存放场位于主要交通干道直观可视范围以内，对地形地貌景观造成中度损毁。

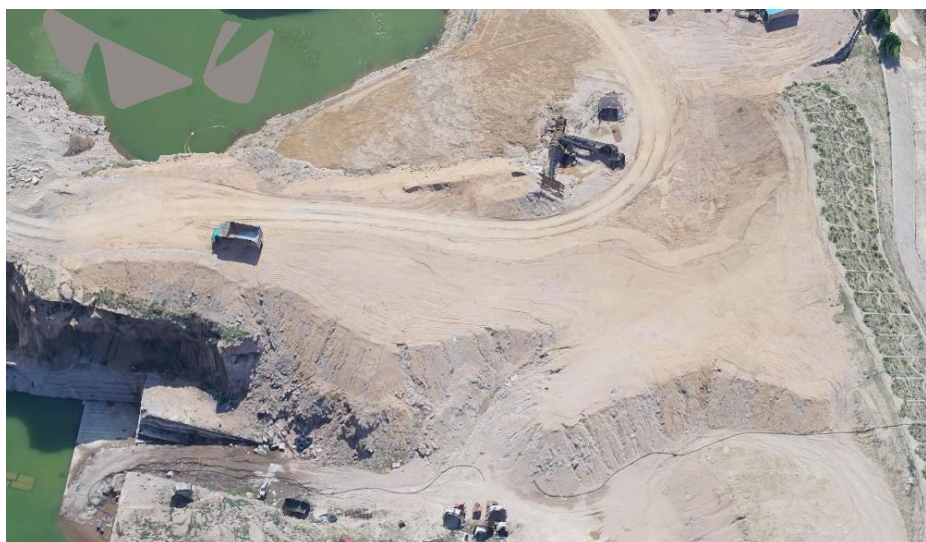
照片 3-17 废石堆 1

废石堆 1 位于 CK2 采坑出入沟口东侧,堆积采矿废石,占地面积\*\*\*\*\*m<sup>2</sup>。废石堆呈南北长条状,南北长 140m,东西宽 25-30m,堆高度 6-8m,边坡角 35°,废石堆坡底两侧为 CK2、CK3 采坑边坡顶部。矿山已对废石进行了覆土工作,并作为通往 CK4 采坑剥岩和采矿南侧运输通道。通过方格网图解计算现场堆放表土约 36120m<sup>3</sup>。详见图片 3-17。废石堆场地为强风化花岗岩地层,地基稳定,现状堆积物高度有限,滑坡地质灾害不发育。

废石堆 1 形成破坏了原始地貌景观格局,与周边原始地形形成明显对比,地表堆积废石与原始地表碎石土色差明显,在影像上形成斑点,废石堆 1 位于主要交通干道直观可视范围以内,对地形地貌景观造成中度损毁。

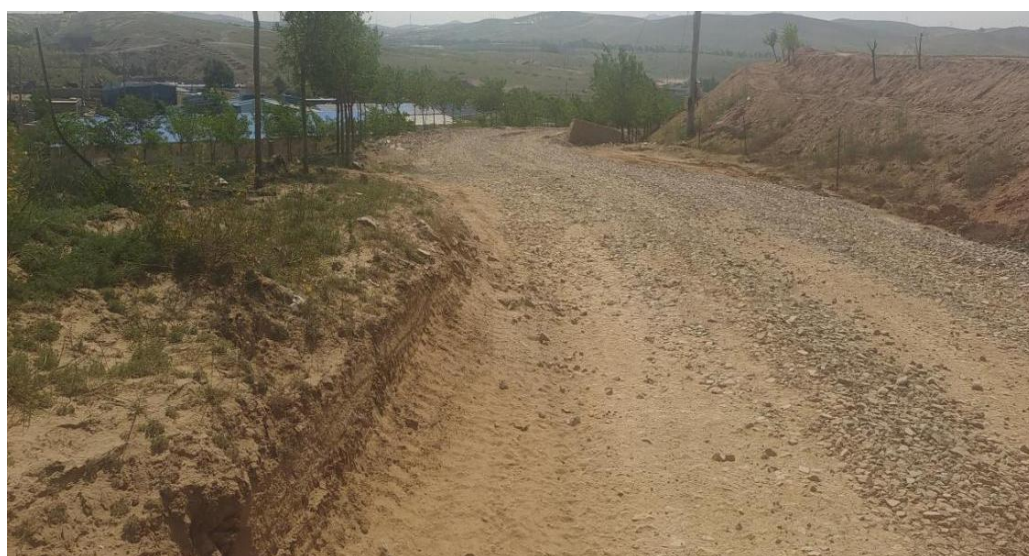
照片 3-20 矿区道路

矿区道路基本形成各采矿功能区之间联络通道，后期将不在增加。各单元内部道路不计本单元。矿区道路长度约 1660m，占地面积为\*\*\*\*m<sup>2</sup>，矿区道路为素土路面。见图 3-20。矿区道路场地平坦，地基稳定，滑坡地质灾害不发育。

矿区道路造成原有自然景观不协调，破坏了原始地貌景观格局，在影像上形成线状图斑，位于主要交通干道直观可视范围以，对地形地貌景观造成轻度损毁。

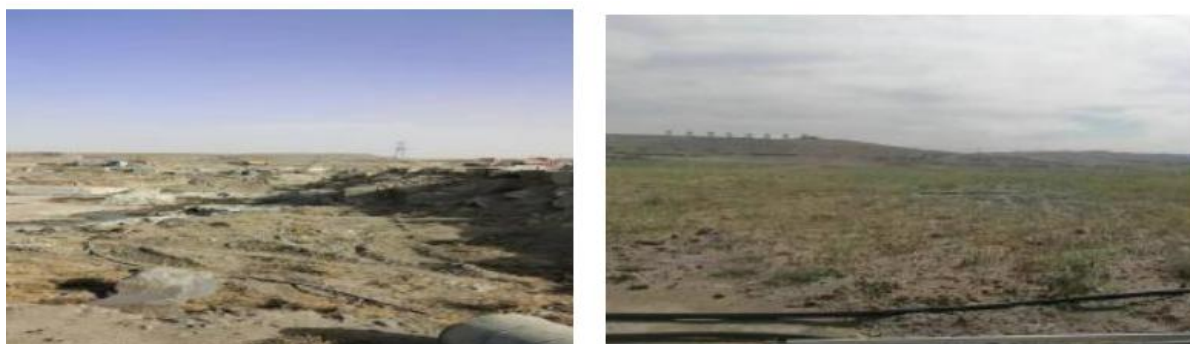
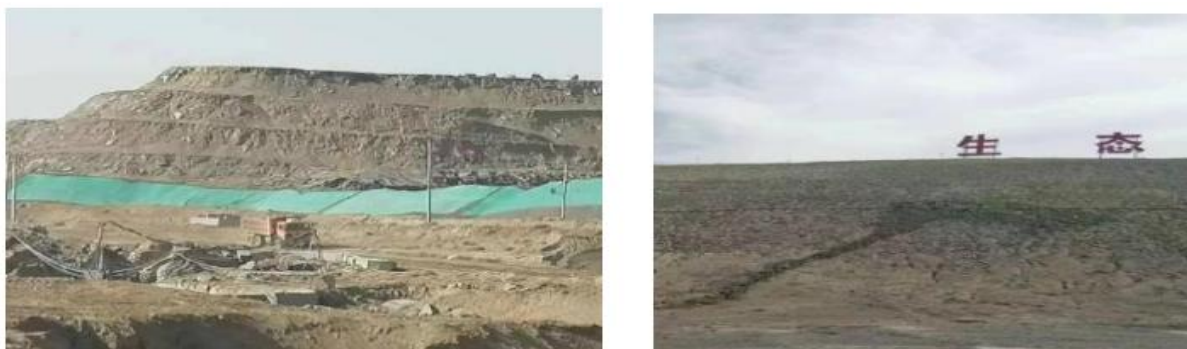
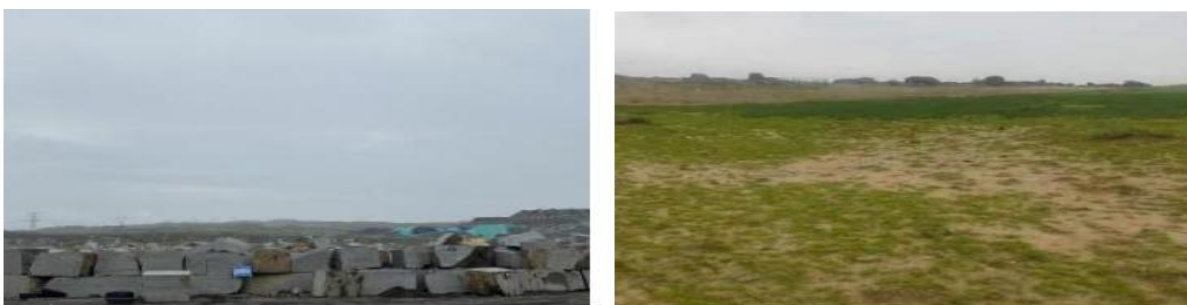
2022 年采矿权人根据 2022 年 3 月编制的《2022 年度乌拉特中旗张佳矿业有限公司花岗岩矿矿山地质环境治理与土地复垦方案计划书》，进行了先期治理；之后，依据内蒙古草原勘察设计院编制完成《乌拉特中旗张佳矿业有限公司花岗岩矿矿山环境综合治理方案》对整个矿区进行了系统的环境治理。2022 年 6 月 22 日乌拉特中旗人民政府组织有关专家组对该矿地质环境治理工程进行实地验收，验收合格，验收面积为 38.5247hm<sup>2</sup>。根据验收意见书，治理工程主要内容为：对各采区露天采坑越界区域进行回填、整平、覆土、恢复植被；对废石堆进行清运、覆土、边坡整形、恢复植被；对荒料堆进行清运、覆土、恢复植被。治理效果见图 3-29~32。
