中国石油天然气股份有限公司
华北油田巴彦勘探开发分公司内蒙古河套盆地
巴彦油田兴华11-兴华12区块石油开采2026年度
矿山地质环境治理与土地复垦计划书

中国石油天然气股份有限公司华北油田巴彦勘探开发分公司
内蒙古河套盆地巴彦油田兴华11-兴华12区块石油开采
2026年度矿山地质环境治理与土地复垦计划书

报告编制单位：内蒙古中核实业有限公司

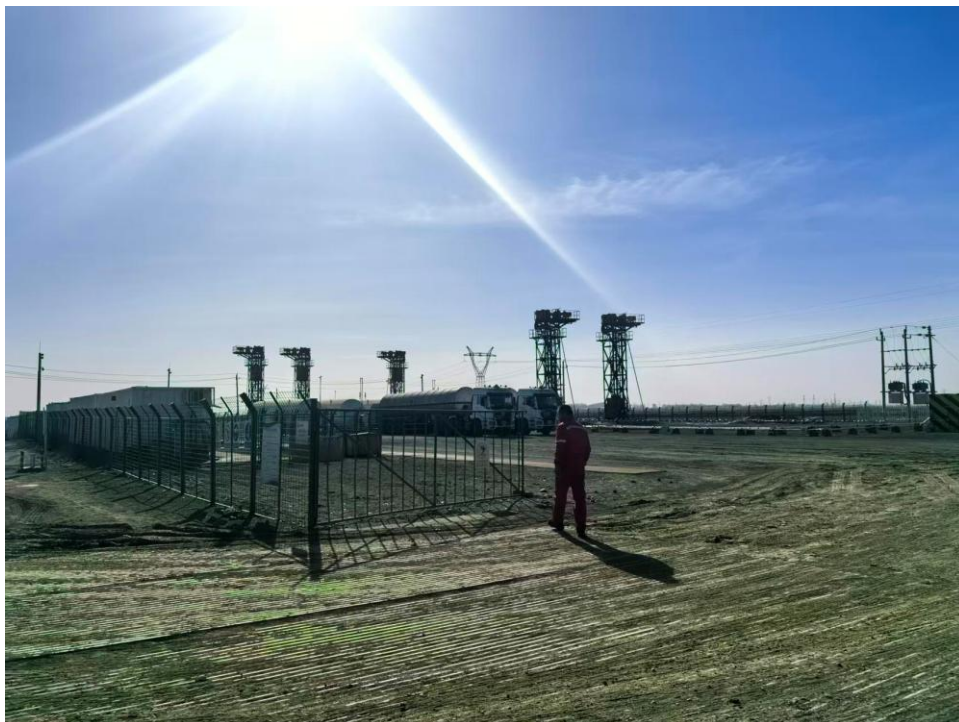
根据现状调查和收集资料，目前采矿区现有已建井场5座，总占地面积8.1611hm²，其中37号平台井场临时用地占地面积1.9476hm²、兴华10井井场占地面积1.3500hm²、兴华11-10井井场占地面积2.8893

图3-1 37号平台油井场地

37号平台损毁土地面积 1.9476hm^2 ，损毁土地类型为水浇地、沟渠和农村道路。主要复垦措施为表土剥离、废渣清理清运、覆土、激光平地机整平等措施。其中，表土剥离工程量为 11523.7302m^3 ，废渣清理工程量为 5842.6598m^3 ，清运工程量 5842.6598m^3 ，覆土工程量为 10988.0844m^3 ，利用激光平地机整平工程量为 27.4702 亩，秸秆还田工程量为 54.9404 亩，损毁道路 196m ，道路回填 252.6672m^3 ，道路平整压实 252.6672m^3 ，损毁沟渠 217m ，渠道回填 586.8815m^3 ，渠道回填压实 586.8815m^3 ，土地翻耕 1.8313hm^2 。

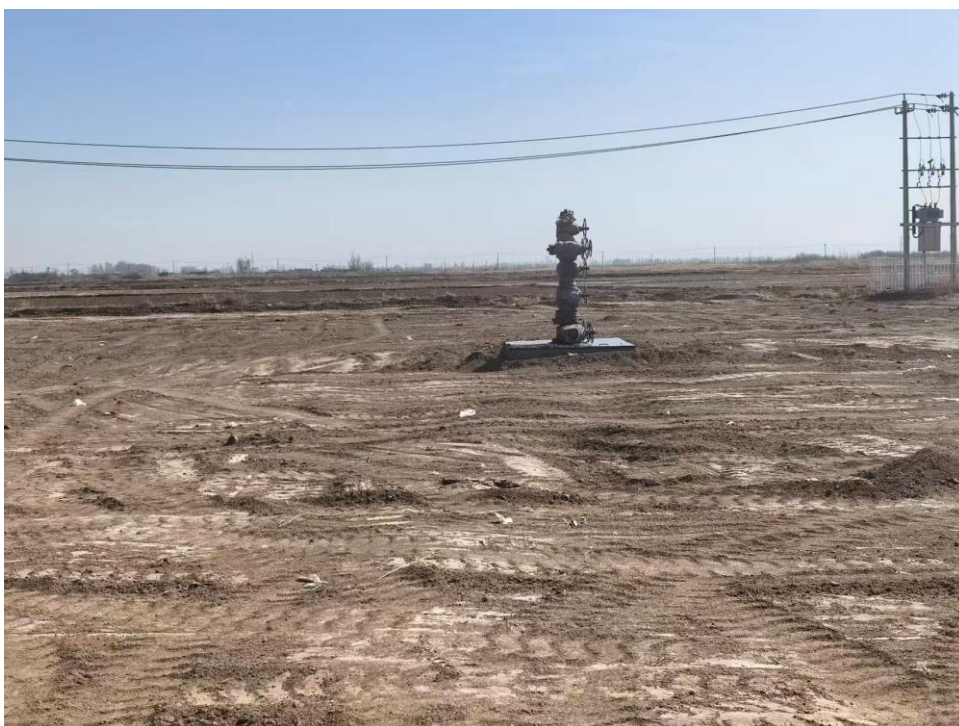
图3-2 兴华10井油井场地

兴华10井损毁土地面积 1.5085hm^2 ，损毁土地类型为水浇地、农村道路、沟渠和盐碱地。主要复垦措施为表土剥离、废渣清理清运、覆土、激光平地机整平等措施。其中，表土剥离工程量为 8925.3m^3 ，废渣清理工程量为 4525.5m^3 ，清运工程量 4525.5m^3 ，覆土工程量为 8348.4m^3 ，利用激光平地机整平工程量为 20.8710 亩，秸秆还田工程量为 41.7420 亩，损毁道路 116m ，道路回填 149.64m^3 ，道路平整压实 149.64m^3 ，损毁沟渠 292m ，渠道回填 788.4m^3 ，渠道回填压实 788.4m^3 ，土地翻耕 1.3914hm^2 。

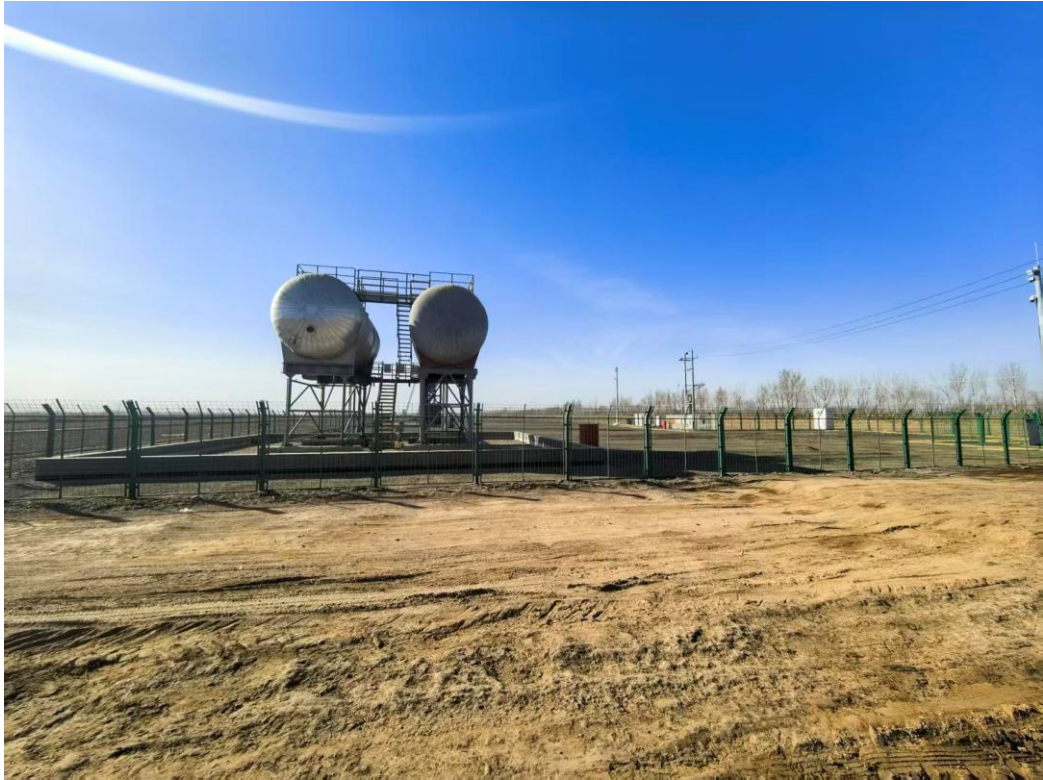
图3-3 兴华11-10井49平台场地（围栏外为临时用地）

兴华11-10井49号平台（临时用地）损毁土地面积 2.8893hm^2 ，损毁土地类型为水浇地、乔木林地、农村道路和沟渠。主要复垦措施为表土剥离、废渣清理清运、覆土、激光平地机整平等措施。其中，表土剥离工程量为 8928.0m^3 ，废渣清理工程量为 8667.9909m^3 ，清运工程量 8667.9909m^3 ，覆土工程量为 15969.3739m^3 ，利用激光平地机整平工

程量为39.9234亩，秸秆还田工程量为78.8853亩，损毁道路218m，道路回填281.22m³，道理平整压实281.22m³，损毁沟渠420m，渠道回填1134.0m³，渠道回填压实1134.0m³，种植乔木52株，树苗浇水52株，林木抚育1年，土地翻耕2.6295hm²。

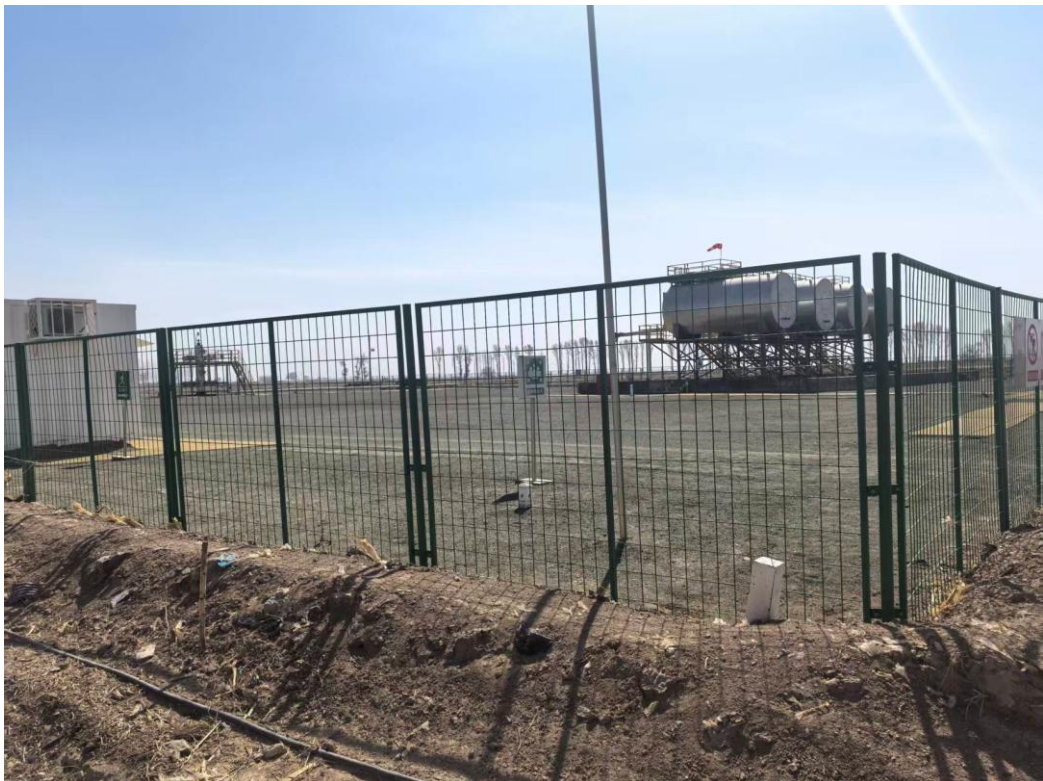
图3-4 河探1井场地（围栏外为河探1井添加地）

河探1井添加地损毁土地面积0.8412hm²，损毁土地类型为水浇地、沟渠。主要复垦措施为表土剥离、废渣清理清运、覆土、激光平地机整平等措施。其中，表土剥离工程量为5047.2m³，废渣清理工程量为2523.6m³，清运工程量2523.6m³，覆土工程量为4937.4m³，利用激光平地机整平工程量为12.3435亩，秸秆还田工程量为24.687亩，损毁沟渠100m，渠道回填270.0m³，渠道回填压实270.0m³，土地翻耕0.8229hm²。

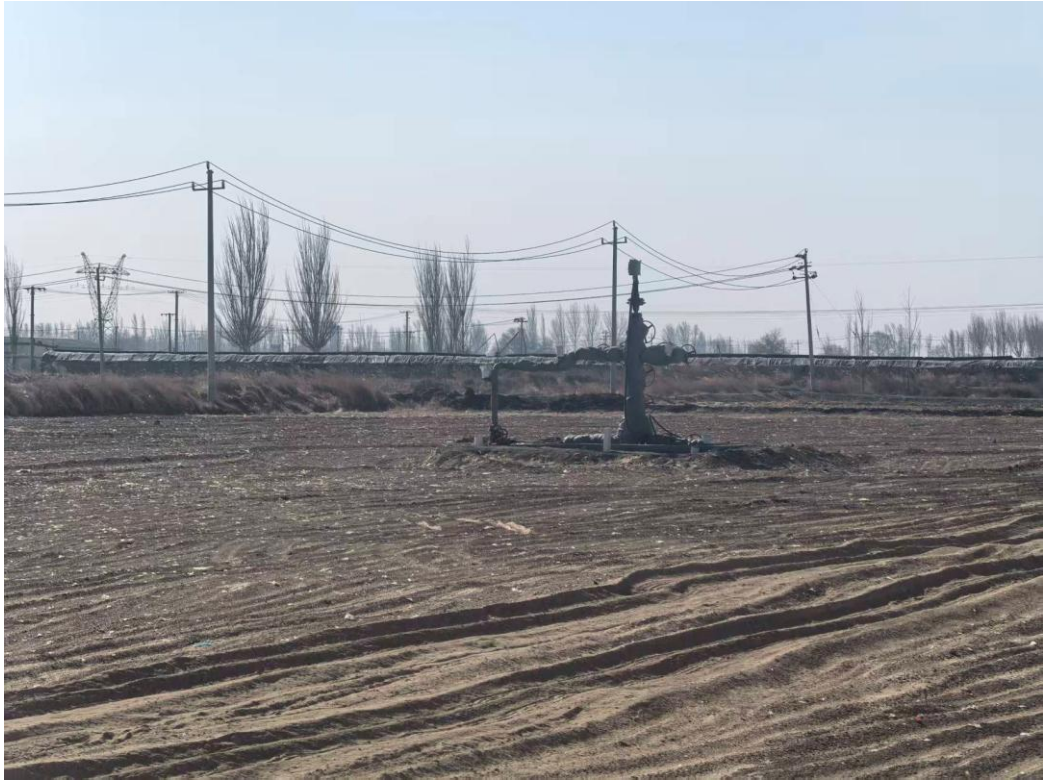
图3-5 兴华12井油井场地

兴华12井损毁土地面积1.2297hm²，损毁土地类型为水浇地、农村道路和沟渠。主要复垦措施为表土剥离、废渣清理清运、覆土、激光平地机整平等措施。其中，表土剥离工程量为7323.60m³，废渣清理工程量为3689.10m³，清运工程量3689.10m³，覆土工程量为6859.20m³，利用激光平地机整平工程量为17.148亩，秸秆还田工程量为34.296亩，损毁道路22m，道路回填28.38m³，道理平整压实28.38m³，损毁沟渠152m，渠道回填410.4m³，渠道回填压实410.4m³，土地翻耕1.1432hm²。
