后石兰哈达铁矿

矿区生态修复方案

2025年12月

编制单位：内蒙古第一水文地质工程地质勘察有限责任公司

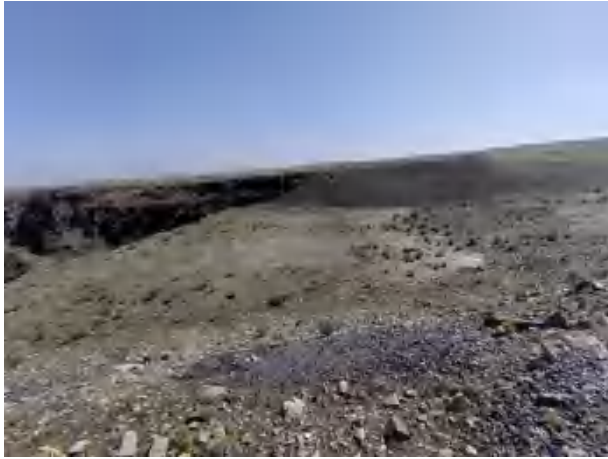
照片 1-1: CK1 回填位置

地面积为  $53533\text{m}^2$ ，现状采坑长约 558m，宽约 116m，采坑最大采深 50m，平均采坑 20m。矿山已对 CK1 中部进行回填治理，与周围地形相协调，治理面积为  $10463\text{m}^2$ 。（见照片 1-1、1-2）

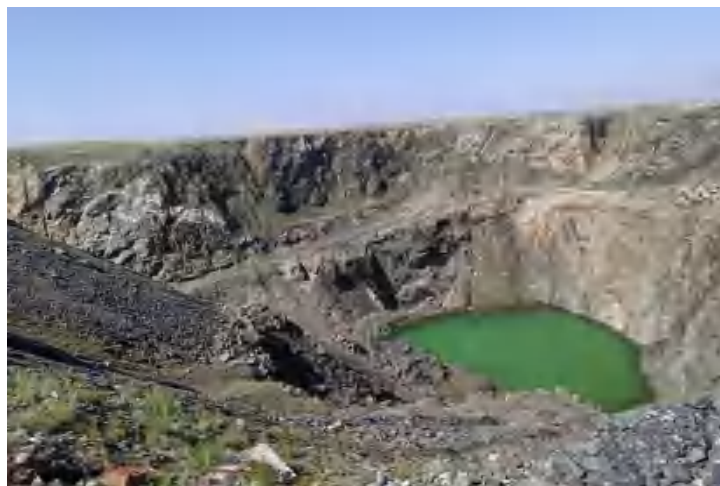
照片 1-3 露天采坑 3

CK3 位于矿区北部，主要是由开采原Ⅲ-1、Ⅲ-2 号矿体形成的，占地面积为  $24160\text{m}^2$ ，现状采坑长约 205m，宽约 193m，采坑最大采深 50m，平均采深 26m。（见照片 1-3）

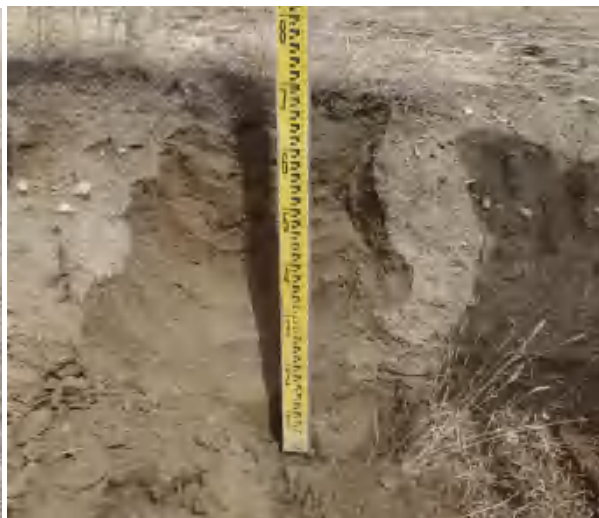
照片 2-7 水浇地土层厚度

水浇地面积为  $0.62\text{hm}^2$ ，占总面积的 1.04%，分布在矿区西北部，位于预测岩移线以外，根据现状调查，现状正在种植小麦，产量约为  $60\text{kg}/\text{亩}$ ，根据乌拉特中旗农牧和科技局耕地质量保护中心提供数据耕地等级为 7 等，浇灌方式为附近水源井，利用管道运输水。根据现状调查及土壤检测报告，土壤最大有效厚度为  $70\text{cm}$ ，土壤容重为  $1.42\text{g}/\text{cm}^3$ ，有机质为 1.61%，PH 值 8.84，土壤为壤质粘土（见照片 2-4-2-7）。

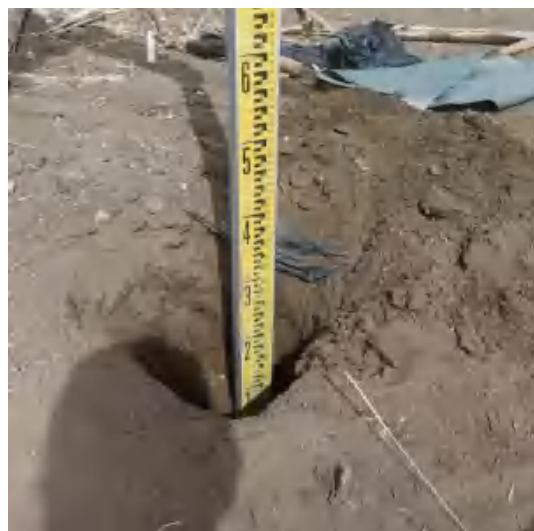
照片 2-9 旱地地土层厚度

旱地面积为  $6.44\text{hm}^2$ ，占总面积的 10.79%，零星分布在矿区内，根据现状调查，现状正在种植葵花、玉米，产量约为  $80\text{kg}/\text{亩}$ ，根据乌拉特中旗农牧和科技局耕地质量保护中心提供数据旱地等级为 9 等，无灌溉水源。根据现状调查及土壤检测报告，土壤有效厚度为  $30\text{cm}$ ，土壤容重为  $1.41\text{g}/\text{cm}^3$ ，有机质为 1.29%，PH 值 8.96，土壤为壤质粘土（见照片 2-8-2-9）。

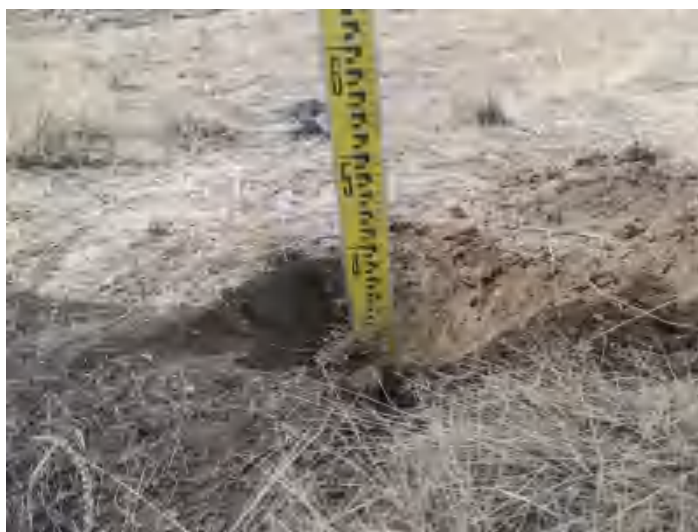
照片 2-13 草地土层厚度

根据现场调查和依据环境影响评估报告，植被郁密度为 30%，根据现状调查及土壤检测报告，地表层土壤层 0-35cm，土壤容重为  $2.1\text{g}/\text{cm}^3$ 、 $1.56\text{g}/\text{cm}^3$ ，有机质为 1.29%，PH 值 8.96，土壤为高含土石混合土，含砾量为  $>50\%$  和少砾壤质粘土，含砾量为 6%。（见照片 2-13）

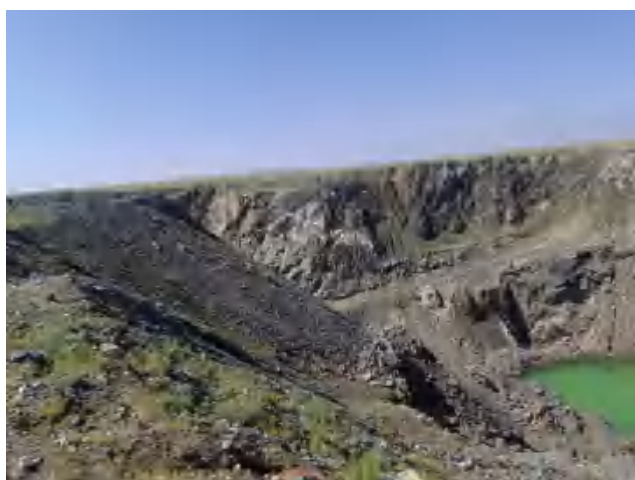
照片 3-1 采坑 1 坡面小规模崩塌

根据现状调查，矿区已形成 6 处露天采坑，目前对 CK2、CK4、CK5 进行回填治理，对 CK1、CK6 号采坑进行了部分治理，剩余 CK1、CK3、CK6 深度为 10-50m，现状调查存在小规模崩塌（滑坡）地质灾害，危害程度较轻。（见照片 3-1，3-2）

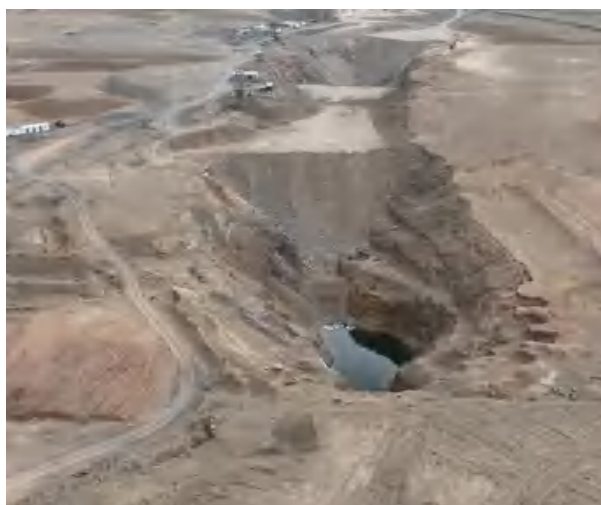
照片 3-3 CK1 位置

矿区内原露天采坑开采时间较长，部分区域已进行回填治理，剩余采坑有 CK1、CK3、CK6，总面积为  $79783\text{m}^2$ ，深度约为 8-50m，对原地形地貌景观影响程度重度。详见照片 3-3、3-4。

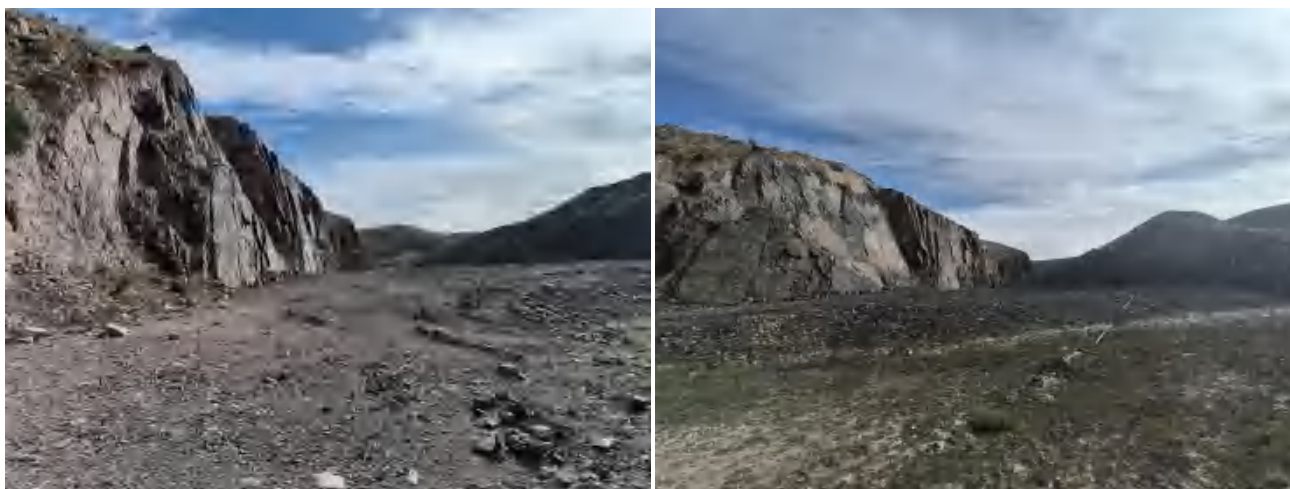
照片 3-23 已回填的采坑 CK1 及废石堆

矿山采矿权范围内分布 6 个废石堆，已全部清理至采坑内，然后对该区域进行了平整、覆土和恢复植被（恢复被类型为天然牧草地和采矿用地）。

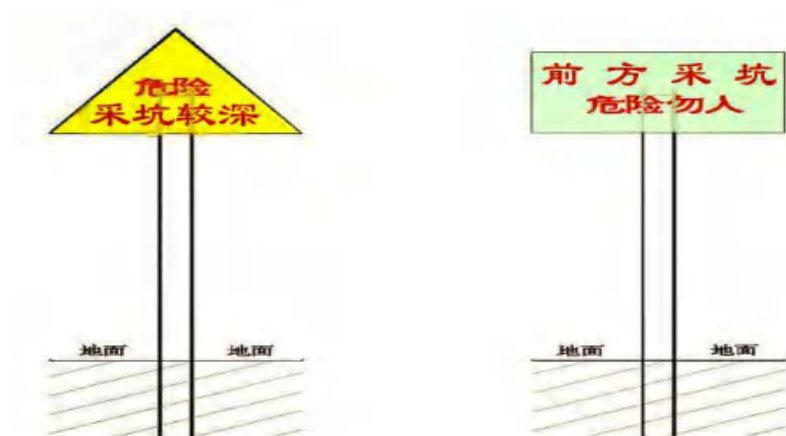
图 5-2 警示牌结构示意图

警示牌利用木板制作，警示牌牌面尺寸为 0.8m×0.5m。要求警示效果明显，具备一定的抗风能力。具体设置警示牌时，布设位置应根据矿山开采进度而定，及时在开采形成的采坑外围进行布设，布设时应兼顾区内已有的乡间道路及其他行人小路，尽量使警示牌的警示效果更加明显（见图 5-2）。
